**ΕΠΙΤΡΟΠΗ ΔΙΕΡΕΥΝΗΣΗΣ ΑΤΥΧΗΜΑΤΩΝ ΚΑΙ  
ΑΣΦΑΛΕΙΑΣ ΠΤΗΣΕΩΝ  
(ΕΔΑΑΠ)**

**ΠΟΡΙΣΜΑ ΔΙΕΡΕΥΝΗΣΗΣ ΑΤΥΧΗΜΑΤΟΣ  
ΠΤΑΜΕΝΗΣ ΑΕΡΑΘΛΗΤΙΚΗΣ ΣΥΣΚΕΥΗΣ  
(ΑΛΕΞΙΠΤΩΤΟΥ ΠΛΑΓΙΑΣ)  
ΣΤΗΝ ΠΕΡΙΟΧΗ ΑΓΙΟΥ ΣΠΥΡΙΔΩΝΑ ΚΟΛΙΑΚΙΟΥ  
ΔΗΜΟΥ ΕΠΙΔΑΥΡΟΥ**

**ΠΟΡΙΣΜΑ ΔΙΕΡΕΥΝΗΣΗΣ ΑΤΥΧΗΜΑΤΟΣ**  
**03 / 2019**

**Ιπτάμενης Αεραθλητικής Συσκευής  
(Αλεξιπτώτου Πλαγιάς)  
στην περιοχή Αγίου Σπυρίδωνα Κολιακίου, Δήμου Επιδαύρου,  
την 23<sup>η</sup> Απριλίου 2018**

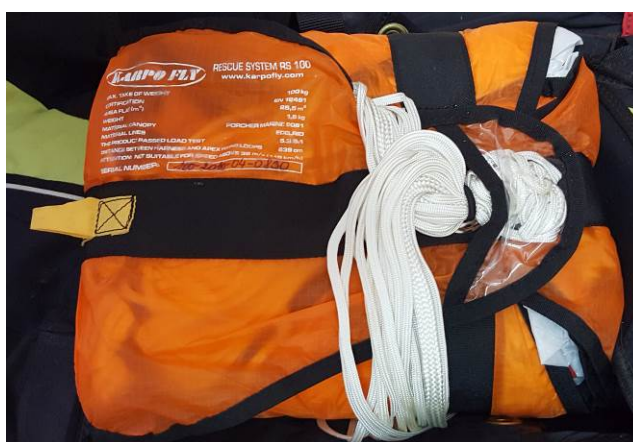
**Εικ. 2:** Το εφεδρικό αλεξίπτωτο

Σύμφωνα με τον οπτικό έλεγχο του εφεδρικού αλεξιπτώτου δεν προέκυψαν ευρήματα και φθορές στα υλικά κατασκευής του ή στις αρτάνες του. Επιπλέον, η κατασκευάστρια εταιρία στο εγχειρίδιο λειτουργίας του ορίζει για την σωστή συντήρησή του σταθερούς και συνεχούς ελέγχους και εκ νέου συσκευασία του μία φορά τον χρόνο για τα επόμενα δέκα χρόνια. Σημειώνεται ότι η εκ νέου συσκευασία του μπορούσε να πραγματοποιηθεί μόνο από την κατασκευάστρια εταιρία ή από εξουσιοδοτημένο άτομο ή άλλη εταιρία. Το αλεξίπτωτο βρισκόταν εντός του χρονικού ορίου ζωής των δέκα χρόνων, ωστόσο δεν υφίστανται στοιχεία, εάν οι ετήσιοι έλεγχοι και οι εκ νέου συσκευασίες του εφεδρικού αλεξιπτώτου πραγματοποιούνταν, όπως ορίζει η κατασκευάστρια εταιρία. Επίσης, το μέγιστο βάρος, που μπορούσε να δεχθεί, ήταν 100 kg. Στο βάρος αυτό συμπεριλαμβάνονταν το βάρος του χειριστή και το βάρος όλου του εξοπλισμού του, συμπεριλαμβανομένου του βάρους του εφεδρικού αλεξιπτώτου.

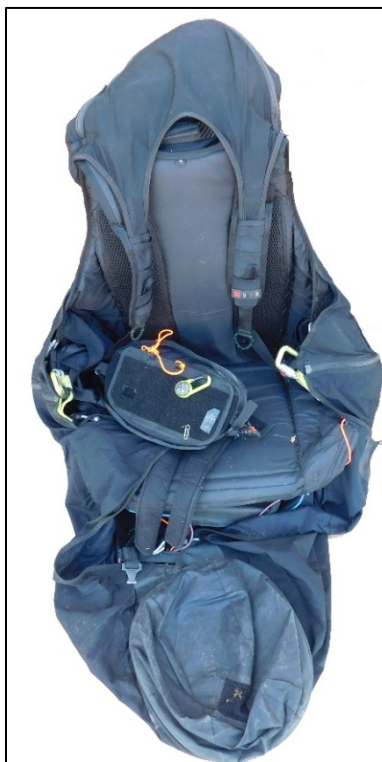
Επιπλέον, ο οπτικός έλεγχος, που πραγματοποιήθηκε στο κάθισμα, κατέδειξε μικρές φθορές και σκισίματα στο κάτω μέρος του, πιθανότατα λόγω της πρόσκρουσής του στο έδαφος.

**Εικ. 3:** Το κάθισμα

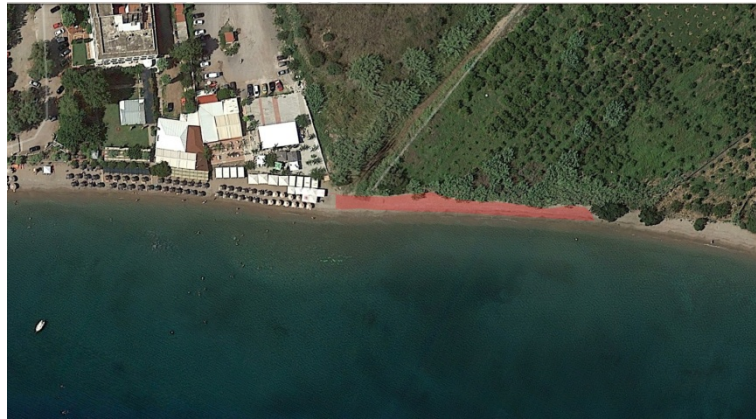
Η θέση προσγείωσης είχε γεωγραφικές συντεταγμένες 37°37'16.78"B. και 23°9'22.75"A. (βλ.: **Εικ. 1** & **Εικ. 9**). Στην ουσία επρόκειτο για μία στενή λουρίδα εδάφους, η οποία σχηματιζόταν φυσικά από την παραλία, μήκους 100 m περίπου και πλάτους από 3 m έως 5 m περίπου. Σε αντίθεση με τη ευρύχωρη θέση απογείωσης, η στενόχωρη θέση προσγείωσης σε συνδυασμό με τον συνήθη πλάγιο ΒΑ. άνεμο απαιτούσε από τους χειριστές προσοχή στην προσέγγιση και αυξημένες ικανότητες για ομαλή προσγείωση.

**Εικ. 9:** Η θέση προσγείωσης σημειωμένη με κόκκινο χρώμα

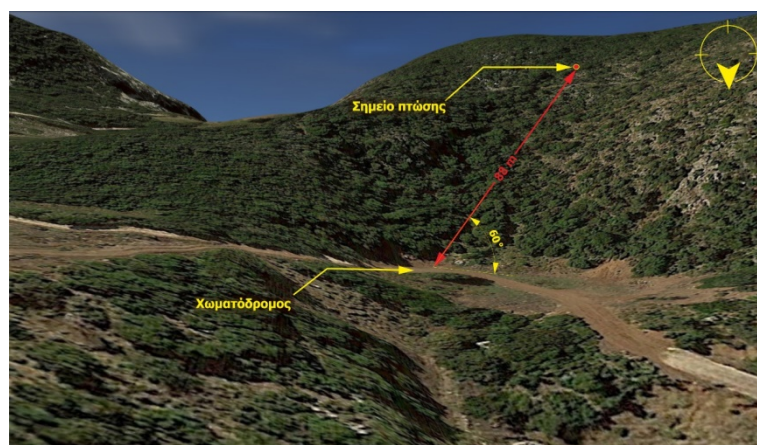
Ανασταλτικοί παράγοντες στις διαδικασίες διάσωσης του τραυματισμένου χειριστή από τους εμπλεκόμενους και τις αρμόδιες αρχές ήταν η απότομη (γωνία κλίσης εδάφους 60°) και δύσβατη περιοχή (βραχώδες ανάγλυφο εδάφους με πυκνή θαμνώδη βλάστηση). Τα ανωτέρω χαρακτηριστικά δυσκόλευαν πολύ την προσέγγιση στο σημείο της πτώσης, παρόλο που ο κοντινότερος χωματόδρομος στους πρόποδες του λόφου απείχε μόλις 88 m (βλ.: **Εικ. 10**). Επίσης, η απόσταση της περιοχής του ατυχήματος από τις αντίστοιχες υπηρεσίες που κλήθηκαν να συνδράμουν, ήταν μεγάλη.

**Εικ. 10:** Η απόσταση του σημείου της πτώσης από τον πλησιέστερο χωματόδρομο

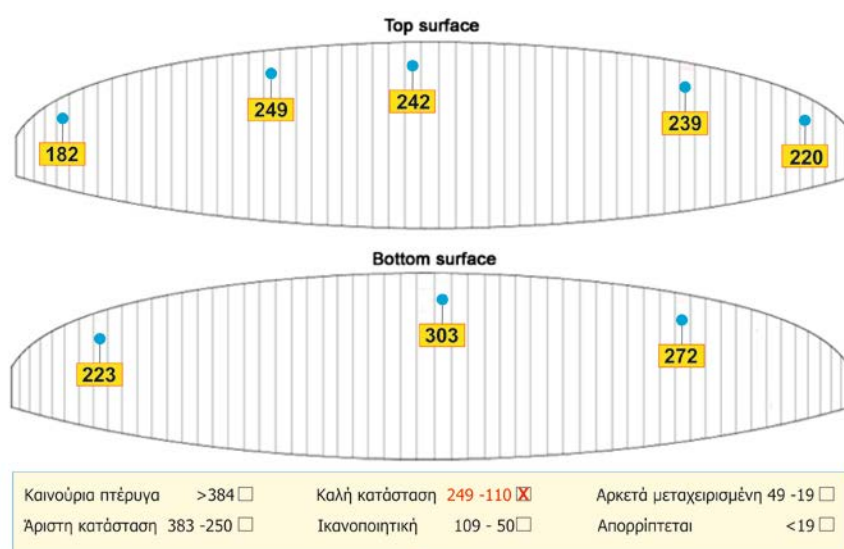
Οι μετρήσεις διαπερατότητας του αέρα κατέδειξαν ότι η πτέρυγα του κυρίως αλεξιπτώτου τόσο στην άνω επιφάνειά της όσο και στη κάτω δεν παρουσίαζε σημαντική διαπερατότητα στον αέρα. Σημειώνεται ότι οι μετρήσεις, που εμφανίζονται στην **Εικ. 11**, αναφέρονται στον απαραίτητο χρόνο (sec), ώστε μια δεδομένη ποσότητα αέρα να διαπεράσει το ύφασμα της

**Εικ. 11:** Τα σημεία και οι τιμές μετρήσεων διαπερατότητας της πτέρυγας

πτέρυγας μέσα από δεδομένη επιφάνεια και κάτω από δεδομένη πίεση. Επομένως, αυτό σημαίνει ότι, όσο πιο μικρές είναι οι μετρήσεις της διαπερατότητας σε sec, τόσο πιο εύκολα μια δεδομένη ποσότητα αέρα διαπερνάει μια δεδομένη επιφάνεια κάτω από δεδομένη πίεση και άρα τόσο η πτέρυγα παρουσιάζει μεγαλύτερη διαπερατότητα. Ενδεικτικά, αναφέρεται ότι οι μετρήσεις μίας καινούργιας πτέρυγας πλησιάζουν ή αγγίζουν την τιμή 400 sec, ενώ μετρήσεις με τιμές κάτω από 19 sec δείχνουν μία μη εύχρηστη πτέρυγα. Στη συγκεκριμένη πτέρυγα του ατυχήματος, η μικρότερη τιμή (182 sec) μετρήθηκε στην άνω επιφάνεια της αριστερής ημιπτέρυγας.

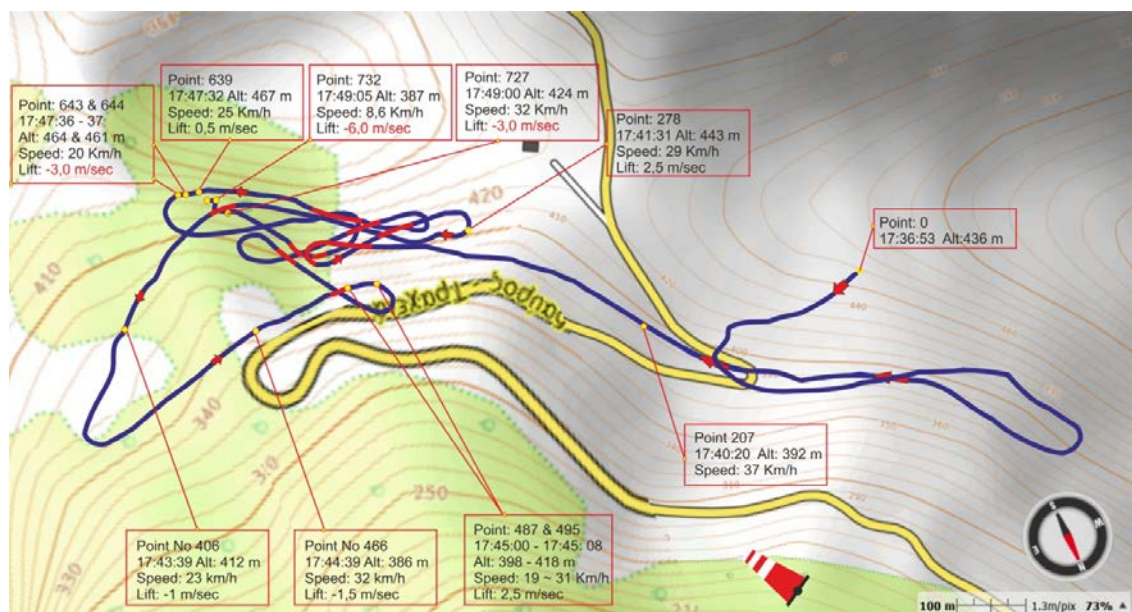
σχετικά όσο αυτός κινούνταν προς τα Α. Ο χειριστής προσπαθώντας να παραμείνει εντός της περιοχής των ανοδικών ρευμάτων άρχισε να πραγματοποιεί «οχτάρια», όπως ονομάζονται στην ορολογία των αεραθλητών των αλεξιπτώτων πλαγιάς, κατορθώνοντας με αυτό τον τρόπο να ανακτήσει σταδιακά το ύψος που είχε προηγουμένως απολέσει. Μάλιστα, στο σημείο 278 είχε επιτύχει να ανέβει στα 443 m A.M.S.L (βλ.: **Εικ. 14**).

Σύμφωνα με τα καταγεγραμμένα δεδομένα μέχρι το σημείο 278 (βλ.: **Εικ. 14**) και αναλύοντας σημείο προς σημείο τις ταχύτητες του αλεξιπτώτου πλαγιάς σε σχέση με την κατεύθυνση που ακολουθούσε, συνάγεται το συμπέρασμα ότι επικρατούσε ασθενής Β./ΒΔ. άνεμος μεταβλητής ταχύτητας έως 10 km/h. Η πτήση του θα μπορούσε να χαρακτηριστεί κυρίως δυναμική, δηλαδή πετούσε, προσπαθώντας να διατηρήσει αλλά και να ανακτήσει ύψος, κοντά και παράλληλα προς την πλαγιά του βουνού ακολουθώντας το ανάγλυφό του και αξιοποιώντας την ανοδική πορεία που αποκτά ο άνεμος όταν προσκρούει στις πλαγιές του. Η ταχύτητα και το ύψος του αυξομειώνονταν από σημείο σε σημείο της πορείας του ανάλογα με την κατεύθυνσή του, την απόσταση από την πλαγιά του βουνού και το ανάγλυφο του εδάφους. Επίσης, στην πορεία του αυτή συνάντησε ελάχιστα θερμικά ανοδικά και μάλιστα, όσα συνάντησε, ήταν σχετικά ασθενή, μικρής διάρκειας και διαμέτρου. Το ισχυρότερο θερμικό ανοδικό, που συνάντησε ήταν στο σημείο 278 (βλ.: **Εικ. 14**) και είχε βαθμό ανόδου +2,5 m/sec, όμως και αυτό είχε μικρή διάρκεια και διάμετρο. Τα θερμικά ανοδικά με μικρή διάμετρο έχουν την τάση να προκαλούν σε ένα αλεξίπτωτο πλαγιάς κατά την είσοδό του σε αυτά απότομη άνοδο και βεβαίως, απότομη μεταβολή της γωνίας προσβολής του. Το αντίθετο συμβαίνει όταν ένα αλεξίπτωτο εξέρχεται από ένα τέτοιο θερμικό. Τα θερμικά αυτά, αν και από μόνα τους δεν είναι επικίνδυνα, η απότομη μεταβολή της γωνίας προσβολής, που επιφέρουν, απαιτεί αυξημένη εγρήγορση και προσοχή και ταυτόχρονα δεν προσφέρουν μεγάλο κέρδος σε ύψος.

**Εικ. 14:** Το ίχνος της πτήσης

Η πορεία του χειριστή συνεχίστηκε κατά όμοιο τρόπο και στο επόμενο τμήμα της διαδρομής μέχρι και τα 10 sec περίπου πριν το ατύχημα. Δηλαδή, ο χειριστής πραγματοποιούσε κυρίως δυναμική πτήση με μικρές αυξομειώσεις του ύψους του. Αξιοσημείωτη αλλαγή υπήρξε στα σημεία 487 και 495 (βλ.: **Εικ. 14**), όπου συνάντησε θερμικό ανοδικό με βαθμό ανόδου +2,5 m/sec, το οποίο είχε μεγαλύτερη διάμετρο σε σχέση με τα προηγούμενα. Ο χειριστής παρέμεινε μέσα σε αυτό 9 sec περίπου και κατόρθωσε να κερδίσει 23 m ύψους. Αν και η διάρκεια του θερμικού ήταν ικανοποιητική, δείχνοντας ότι ίσως ήταν το πρώτο θερμικό που θα μπορούσε να χρησιμοποιήσει για να αυξήσει σημαντικά το ύψος του, παρόλα αυτά, επέλεξε για άγνωστο λόγο να μην κάνει συνεχόμενους κύκλους μέσα σε αυτό, αλλά να πραγματοποιήσει μία στροφή και κατόπιν να απομακρυνθεί. Επίσης, στα σημεία 643 και 644 (βλ.: **Εικ. 14**) συνάντησε θερμικά καθοδικά με βαθμό καθόδου -3 m/sec.

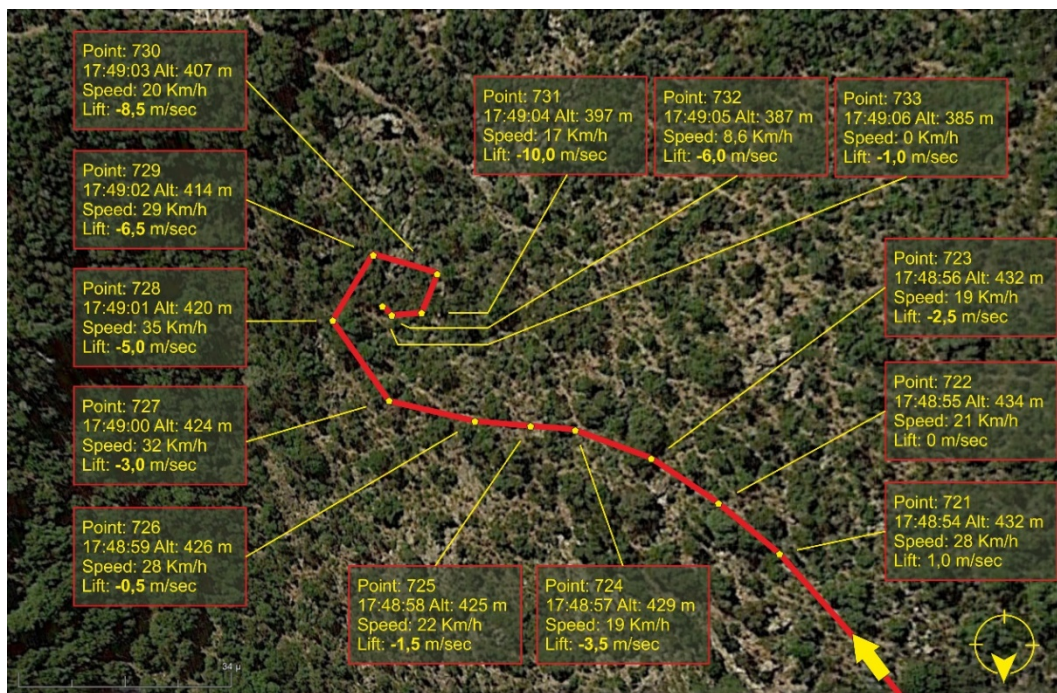
Το τελευταίο τμήμα της πορείας του χειριστή διάρκεσε ελάχιστα sec. Αυτός κινούμενος ΝΑ. συναντά στο σημείο 723 (βλ.: **Εικ. 15**) θερμικό καθοδικό με βαθμό καθόδου -2,5 m/sec, του οποίου ο βαθμός καθόδου αυξήθηκε στο επόμενο sec (σημείο 724) σε -3,5 m/sec. Το υψόμετρο στο σημείο 724 ήταν 429 m A.M.S.L., όμως το ύψος του ήταν 45 m A.G.L. Αντιλαμβανόμενος προφανώς το χαμηλό ύψος του σε συνδυασμό με το καθοδικό που αντιμετώπιζε επέλεξε να μεταβάλει ελαφρά την πορεία του προς τα Α. προσπαθώντας με αυτόν τον τρόπο να απομακρυνθεί από τη πλαγιά και να διατηρήσει ασφαλές ύψος.

**Εικ. 15:** Το τελευταίο τμήμα της πορείας του χειριστή

Στα επόμενα δύο σημεία 725 και 726 (βλ.: **Εικ. 15**), ο βαθμός καθόδου μειώνεται στα -1,5 m/sec και -0,5 m/sec αντίστοιχα, όμως αυτό δεν συνεχίζεται, γιατί στο σημείο 727 επανέρχεται στα -3 m/sec. Από αυτό το σημείο, όπως δείχνει η τρισδιάστατη κάθετη αποτύπωση της πορείας του (βλ.: **Εικ. 15**), ξεκίνησε η απότομη απώλεια ύψους, που επέφερε την πτώση του χειριστή, αφού στο επόμενο σημείο 728 παρουσιάζει μεγάλο βαθμό καθόδου -5 m/sec και ταυτόχρονα, η πορεία του αλλάζει απότομα σε ΝΑ. Τα επόμενα σημεία 729, 730, 731 δείχνουν μια σαφώς περιστροφική κίνηση με συνεχώς αυξανόμενο βαθμό καθόδου, που φθάνει έως τα -10 m/sec (βλ.: **Εικ. 15**). Αυτή η περιστροφική καθοδική κίνηση συνεχίζεται για 1 sec ακόμα μέχρι το σημείο της πτώσης του αλεξιπτώτου πλαγιάς σε υψόμετρο 387 m A.M.S.L. και με βαθμό καθόδου -6 m/sec (σημείο 732). Τα δύο επόμενα σημεία, που ακολούθησαν, οφείλονται ενδεχομένως στην μετακίνηση του αλεξιπτώτου πλαγιάς επάνω στο έδαφος, λόγω της αρχικής κάθετης αλλά και οριζόντιας ταχύτητας, που διέθετε. Μάλιστα, σε αυτά τα σημεία, το υψόμετρο του σημείου της αρχικής πτώσης μεταβλήθηκε κατά 2 m.

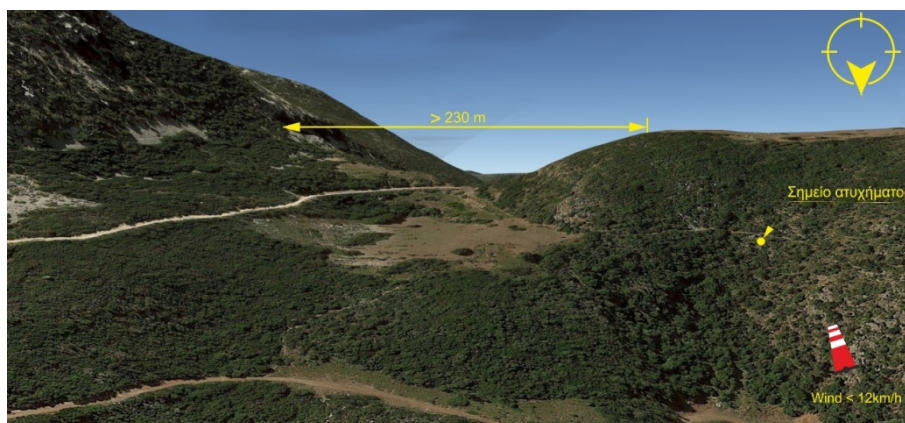
Όπως προαναφέρθηκε (βλ.: Πργφ. 1.1 & 1.19.2 παραπάνω), σύμφωνα με την άποψη του ημεδαπού χειριστή, το ατύχημα οφειλόταν ενδεχομένως στο φαινόμενο Βεντούρι, που εμφανιζόταν συχνά στη περιοχή και αυτός ήταν κυρίως ο λόγος που ζήτησε από τους αλλοδαπούς χειριστές να αποφύγουν να πετάξουν στην περιοχή Α. από την θέση απογείωσης.

Ωστόσο, παρατηρώντας τις ταχύτητες, που ανέπτυξε το αλεξίπτωτο πλαγιάς του χειριστή καθ' όλη τη διάρκεια της πορείας του, διαπιστώνουμε ότι πουθενά δεν ήταν τόσο χαμηλές, ώστε να δημιουργηθεί πρόβλημα στην προς τα εμπρός ταχύτητά του και επίσης, το αλεξίπτωτο δε βρέθηκε ποτέ εγκλωβισμένο σε δυνατό κόντρα άνεμο. Επίσης, η ασθενής ένταση του ανέμου έως τα 10 km/h σε συνδυασμό με το πλάτος του ανοίγματος (μεγαλύτερο των 230 m) (βλ.: **Εικ. 16**), που ήταν πλησίον του σημείου του ατυχήματος, δε θα μπορούσαν να προκαλέσουν τις κατάλληλες συνθήκες για να δημιουργηθεί το φαινόμενο Βεντούρι. Συμπερασματικά, σύμφωνα με τα παραπάνω, δε θεωρείται πιθανό το φαινόμενο Βεντούρι να προκάλεσε ή να συνετέλεσε με κάποιον τρόπο στο ατύχημα.

**Εικ. 16:** Το άνοιγμα μεταξύ των δύο κορυφών
