**ΠΟΡΙΣΜΑ ΔΙΕΡΕΥΝΗΣΗΣ ΑΤΥΧΗΜΑΤΟΣ  
Α/ΦΟΥΣ PIPER CHEYENNE PA 31T  
SX-AVC  
ΣΤΟΝ ΔΙΕΘΝΗ ΑΕΡΟΛΙΜΕΝΑ ΜΑΚΕΔΟΝΙΑ ΘΕΣΣΑΛΟΝΙΚΗΣ  
ΤΗΝ 14<sup>Η</sup> ΑΥΓΟΥΣΤΟΥ 2013**

**ΠΟΡΙΣΜΑ ΔΙΕΡΕΥΝΗΣΗΣ ΑΤΥΧΗΜΑΤΟΣ**  
**03 / 2021**

**Ατύχημα αεροσκάφους Piper Cheyenne PA 31T με νηολόγιο SX-AVC**  
**στον Διεθνή Αερολιμένα «Μακεδονία» Θεσσαλονίκης**  
**την 14<sup>η</sup> Αυγούστου 2013**

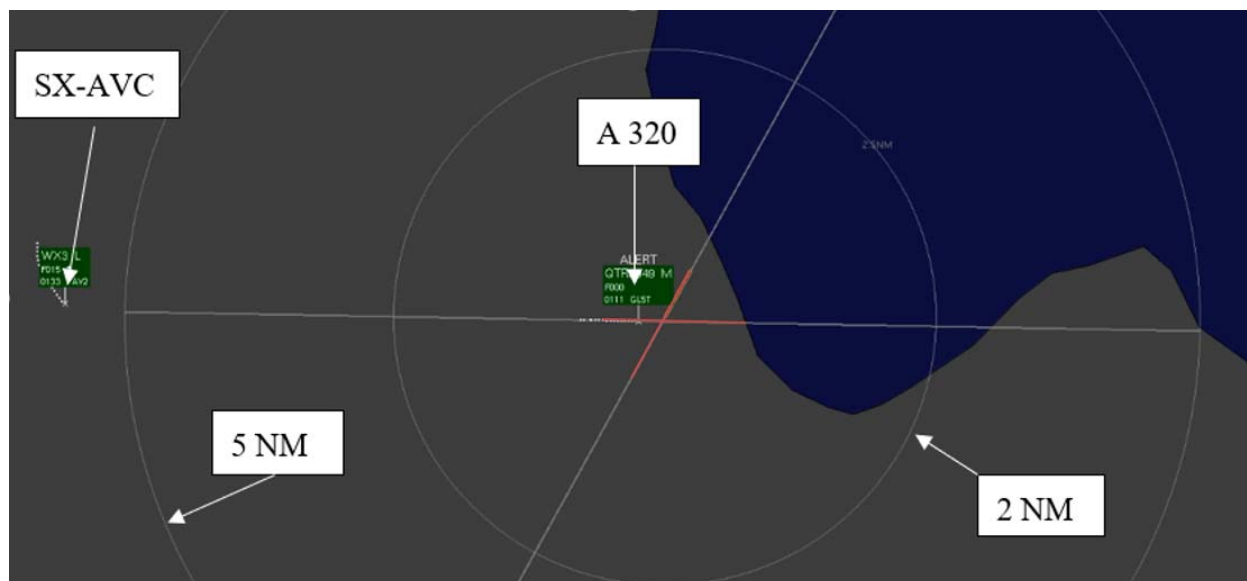
**Αποτύπωση Ραντάρ 1:** Προσγειωμένο A320 και απόσταση από SX-AVC.

Όπως αναφέρεται παραπάνω, το SX-AVC ως ελαφρύ α/φος, σύμφωνα με τις οδηγίες του ΠΕΑ, προέκτεινε το υπήνεμο σκέλος προκειμένου να κλιμακωθεί πίσω από προπορευόμενο α/φος μεσαίου μεγέθους τύπου A320. Σύμφωνα με τον ΠΕΑ και την αποτύπωση ραντάρ, η απόσταση μεταξύ των δύο α/φών ήταν 6 NM στην τελική του διαδρόμου 34.

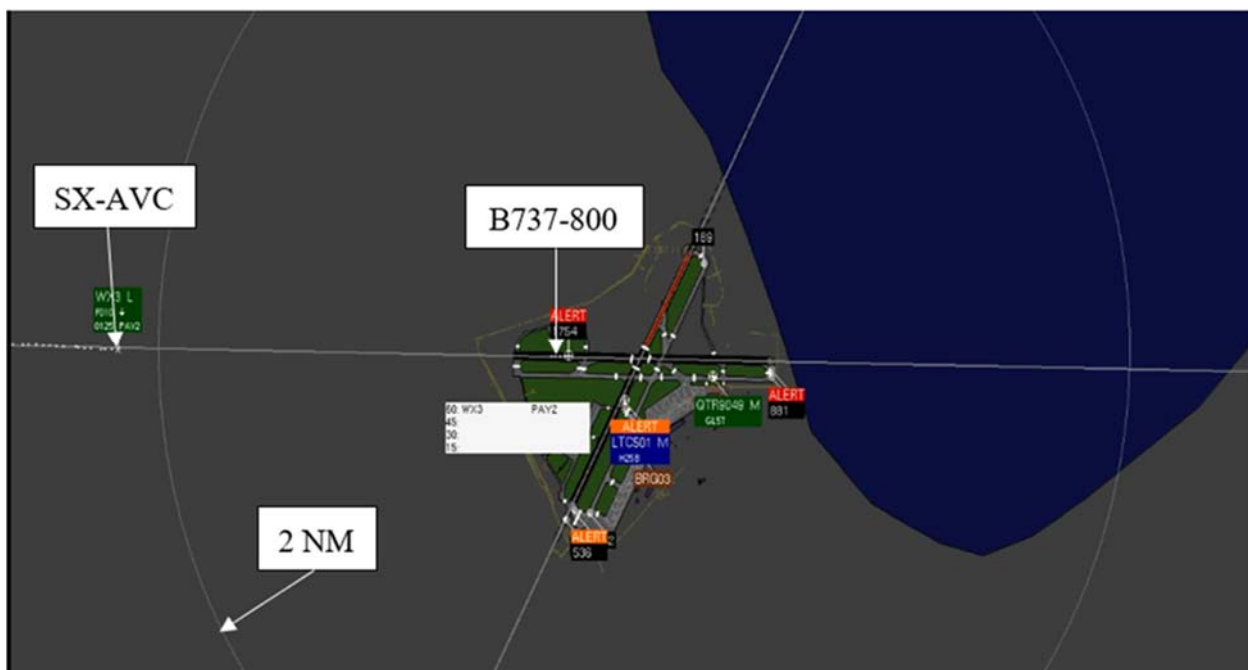
Μετά την προσγείωση και εκκένωση του διαδρόμου από το A320, απογειώθηκε ένα B737-800 από τον διάδρομο 34. Την στιγμή της εκκίνησης απογείωσης του B737-800, το SX-AVC βρισκόταν στα 2,5 NM και 1 λεπτό και 12 δεύτερα από το κατώφλι του διαδρόμου 34 (Ο χρονικός διαχωρισμός υπολογίστηκε με ταχύτητα προσέγγισης: Με ταχύτητα απώλειας στήριξης 88 kts x 1,3 = Vref 114.4 kts + 10 kts = **V προσέγγισης = 125 NM/hr** περίπου).

**Αποτύπωση Ραντάρ 2:** Απογειούμενο B737-800 και απόσταση από SX-AVC.

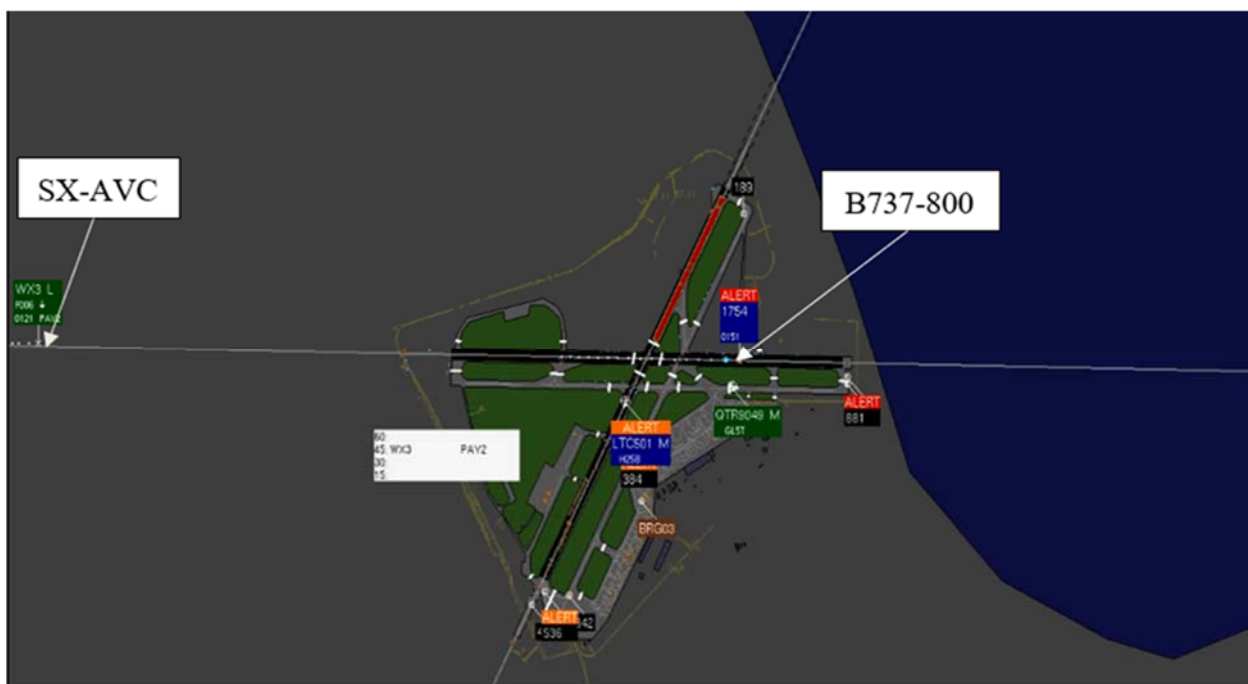
Την ώρα της απογείωσης (Lift Off) του B737-800, το SX-AVC βρισκόταν σε απόσταση 1,5 NM και σε χρόνο 43'' δεύτερα από το κατώφλι του διαδρόμου 34 και στις 08h17'49'' UTC πήρε άδεια για προσγείωση-απογείωση χωρίς καμία προειδοποίηση προς το πλήρωμα του ελαφρού αεροσκάφους για αεροδίνες/στροβιλισμούς από την απογείωση μεσαίου μεγέθους εμπορικού αεροσκάφους.

**Αποτύπωση Ραντάρ 3:** Απογειωμένο B737-800 και απόσταση από SX-AVC.

Η πλέον πιθανή αιτία της απώλειας ελέγχου του α/φους SX-AVC μετά τη απογείωσή του, και την εν συνεχεία συντριβή του, είναι η είσοδός του στις αεροδίνες/στροβιλισμούς (Wake Turbulence) που προκλήθηκαν από το προπορευόμενο B737-800, λόγω ανεπαρκούς διαχωρισμού τους, σύμφωνα με τα προβλεπόμενα από το ICAO Doc 4444 των 2 λεπτών χρονικό διαχωρισμό, για απογειώσεις ελαφρού α/φους μετά την αποκόλληση του προπορευόμενου μεσαίου μεγέθους από τον ίδιο διάδρομο απογείωσης.

**2021/15:** Στην περίπτωση έγκρισης προσγειώσεων-απογειώσεων, να εφαρμόζεται ο διαχωρισμός, χρόνου και απόστασης, που ισχύει και εφαρμόζεται για τις απογειώσεις αεροσκαφών.

**2021/16:** Στην προκειμένη περίπτωση θα έπρεπε να είχε δοθεί εντολή στο SX-AVC για πλήρη προσγείωση και ακινητοποίηση (Full Stop Landing), λόγω μη εκπλήρωσης των χρονικών και διαμήκη διαχωρισμών για ασφαλή απογείωση.

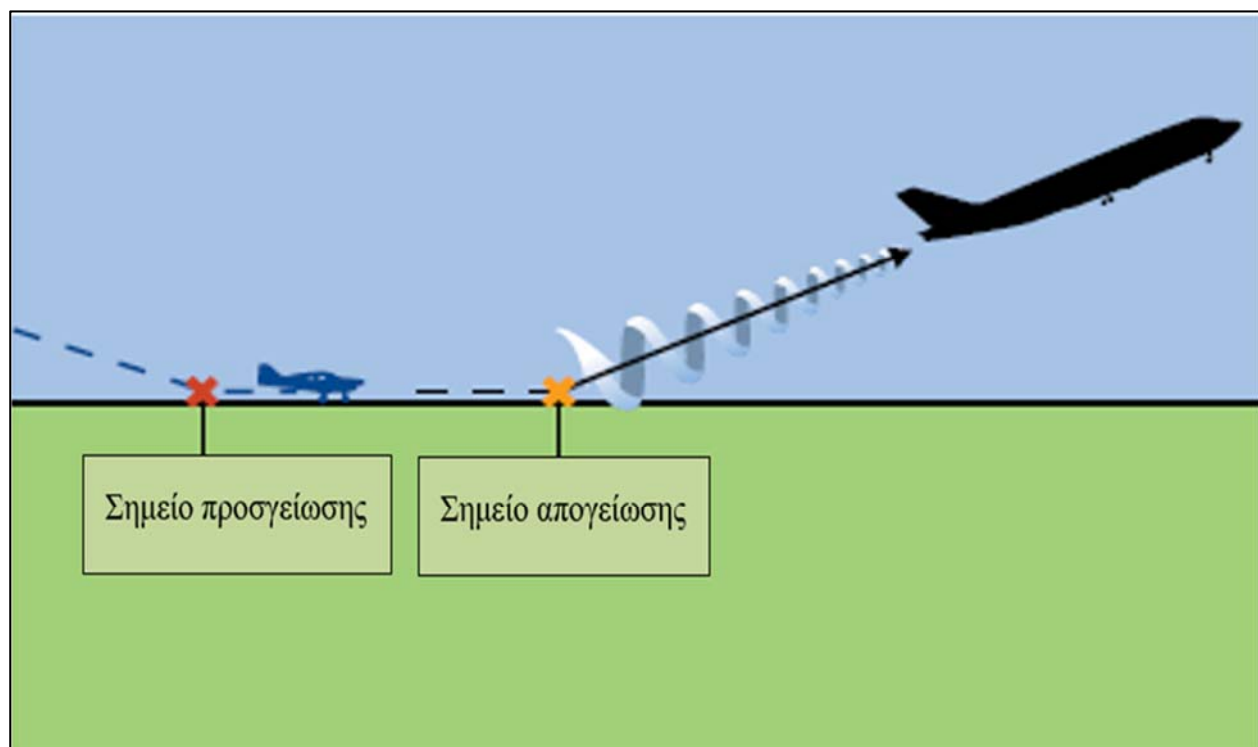
**Εικόνα 3:** Σημείο προσγείωσης μετά την απογείωση αεροσκάφους μεγαλύτερου μεγέθους.

1. Τρία λεπτά ή ο κατάλληλος διαχωρισμός ραντάρ όταν η απογείωση θα βρίσκεται πίσω από ένα α/φος της κατηγορίας σούπερ.
2. Δύο λεπτά ή ο κατάλληλος διαχωρισμός ραντάρ όταν η απογείωση θα βρίσκεται πίσω από ένα βαρύ αεροσκάφος.
3. Δύο λεπτά ή ο κατάλληλος διαχωρισμός ραντάρ όταν η απογείωση θα βρίσκεται πίσω από ένα α/φος μεσαίου μεγέθους (πχ. A320 ή B737-800).

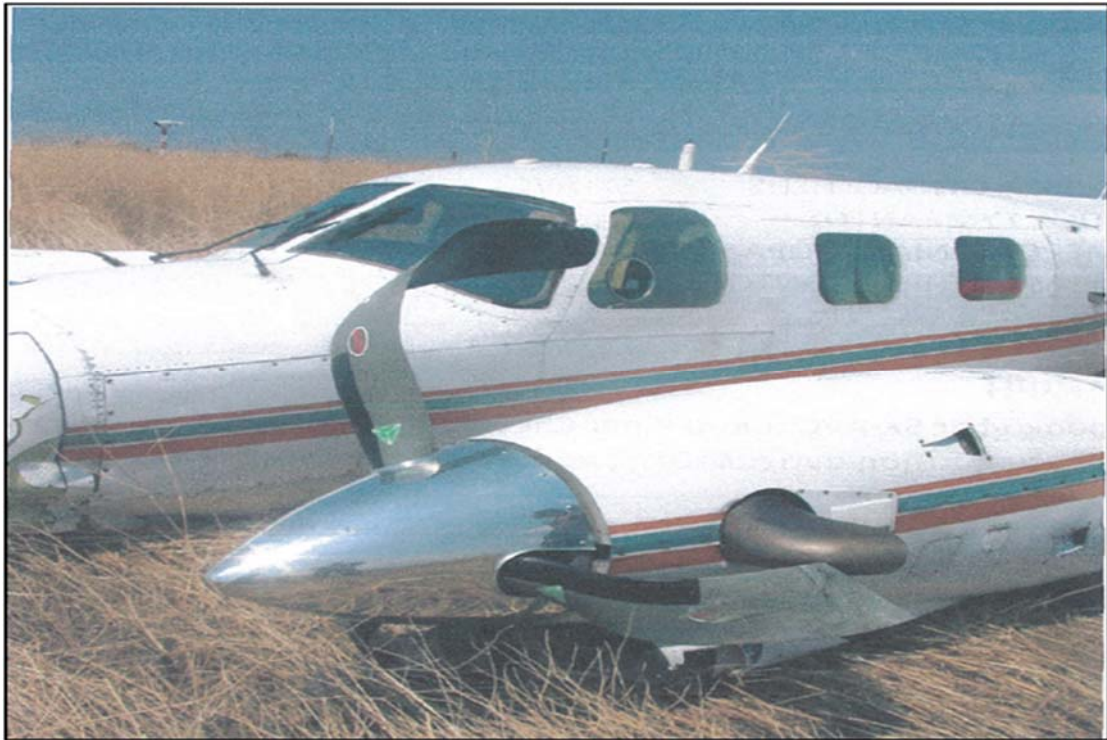
Το αεροσκάφος SX-AVC υπέστη ολική καταστροφή (Παράρτημα 5.2).

**Φωτο. 2:** Άτρακτος και αριστερός κινητήρας του SX-AVC.

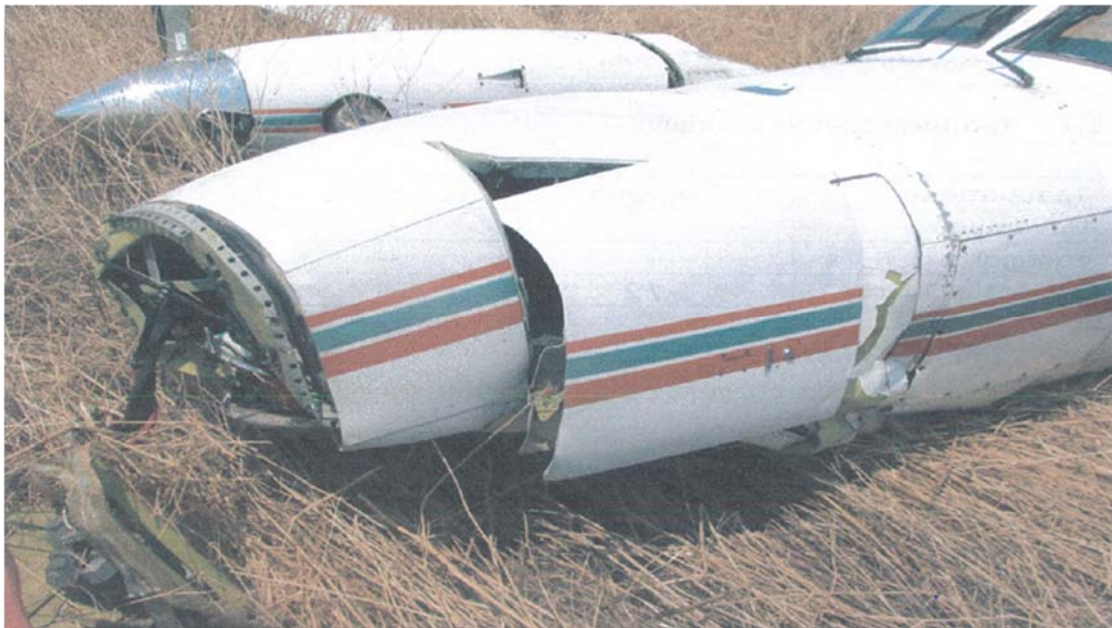
**Φωτο. 3:** Το μπροστινό μέρος της ατράκτου και δεξιός κινητήρας SX-AVC.
