**ΕΠΙΤΡΟΠΗ  
ΔΙΕΡΕΥΝΗΣΗΣ ΑΤΥΧΗΜΑΤΩΝ & ΑΣΦΑΛΕΙΑΣ ΠΤΗΣΕΩΝ**

**Πόρισμα Διερεύνησης Ατυχήματος  
Αεροπλάνου D-EOFS  
Σε θαλάσσια περιοχή  
Πλησίον του Πόρτο Χέλι  
Την 29<sup>η</sup> Απριλίου 2011**

**ΑΡ. ΠΟΡΙΣΜΑΣΟΣ 4 / 2012**

**ΠΟΡΙΣΜΑ ΔΙΕΡΕΥΝΗΣΗΣ ΑΤΥΧΗΜΑΤΟΣ  
ΤΟΥ ΑΕΡΟΣΚΑΦΟΥΣ D-EOFS  
ΣΕ ΘΑΛΑΣΣΙΑ ΠΕΡΙΟΧΗ ΠΛΗΣΙΟΝ ΤΟΥ ΠΟΡΤΟ ΧΕΛΙ  
ΤΗΝ 29 ΑΠΡΙΛΙΟΥ 2011**

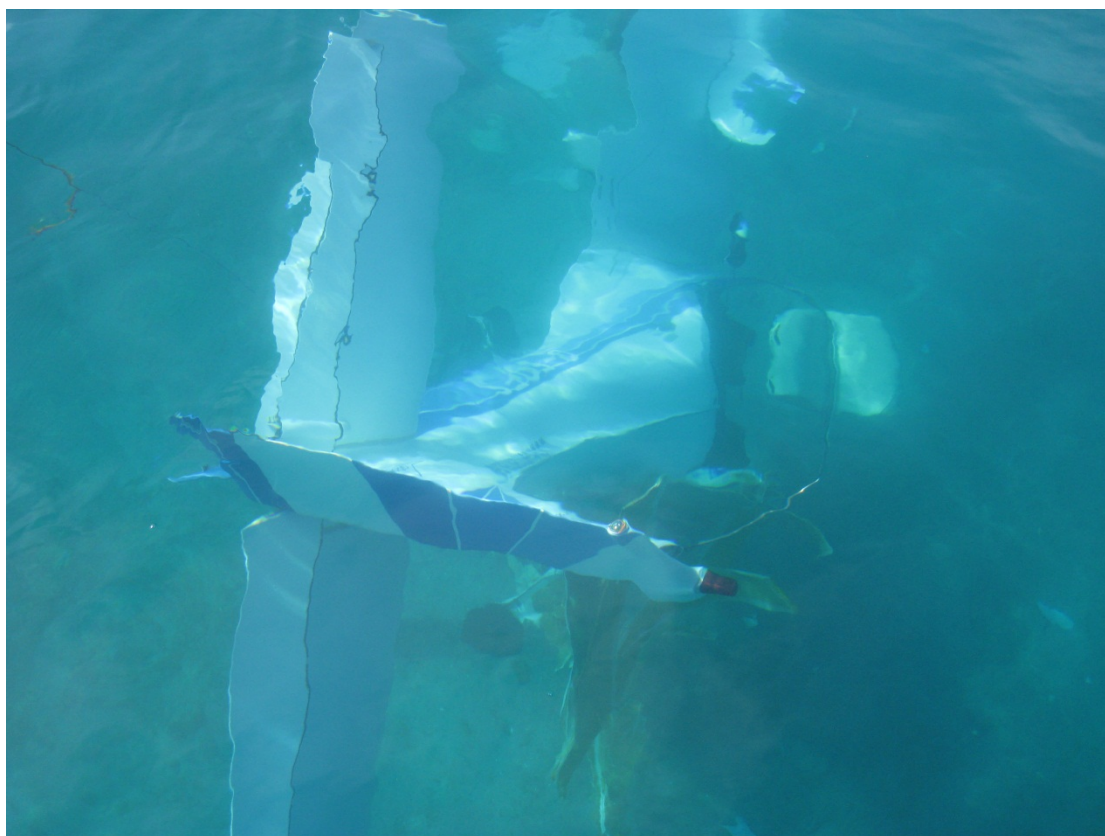
Το α/φος αμέσως μετά την πρόσκρουση, βυθίσθηκε στη θάλασσα, το βάθος της οποίας στο σημείο αυτό είναι εννέα μέτρα και έφθασε στον βυθό έχοντας κάθετη προς αυτόν θέση. (φωτ. 1) Την κάθετη θέση διατήρησε μέχρι την ανύσυσή του.

**Φωτ. 1 – Φωτογραφία του α/φους από την επιφάνεια της θάλασσας**

Το α/φος προσέκρουσε με το ρύγχος σχεδόν κάθετα και με δεξιά κλήση στην επιφάνεια της θάλασσας και βυθίσθηκε σε βάθος 9 m, χωρίς να υπάρξει ουσιαστική διασπορά συντριμμάτων. Την κάθετη στάση διατήρησε και μετά την βύθιση του στη θάλασσα με το εμπρόσθιο τμήμα του α/φ (έλικας κινητήρας) στον αμμώδη βυθό και το ουραίο τμήμα περίπου δύο μέτρα κάτω από την επιφάνεια της θάλασσας. Οι μεγαλύτερες ζημιές είχαν προκληθεί στην εμπρόσθια δεξιά πλευρά του πιλοτηρίου. Η δεξιά πτέρυγα είχε αποκοπεί παρέμεινε όμως συνδεδεμένη με την άτρακτο. Η καλύπτρα του πιλοτηρίου είχε αποσπασθεί και βρισκόταν δέκα μέτρα μπροστά από το α/φ. Οι τροχοί παρέμειναν στο α/φ και μόνο τα αεροδυναμικά καλύμματα του ριναίου και του δεξιού τροχού είχαν αποσπασθεί από αυτούς και τμήματα τους βρισκόντουσαν πλησίον του α/φους στον βυθό.

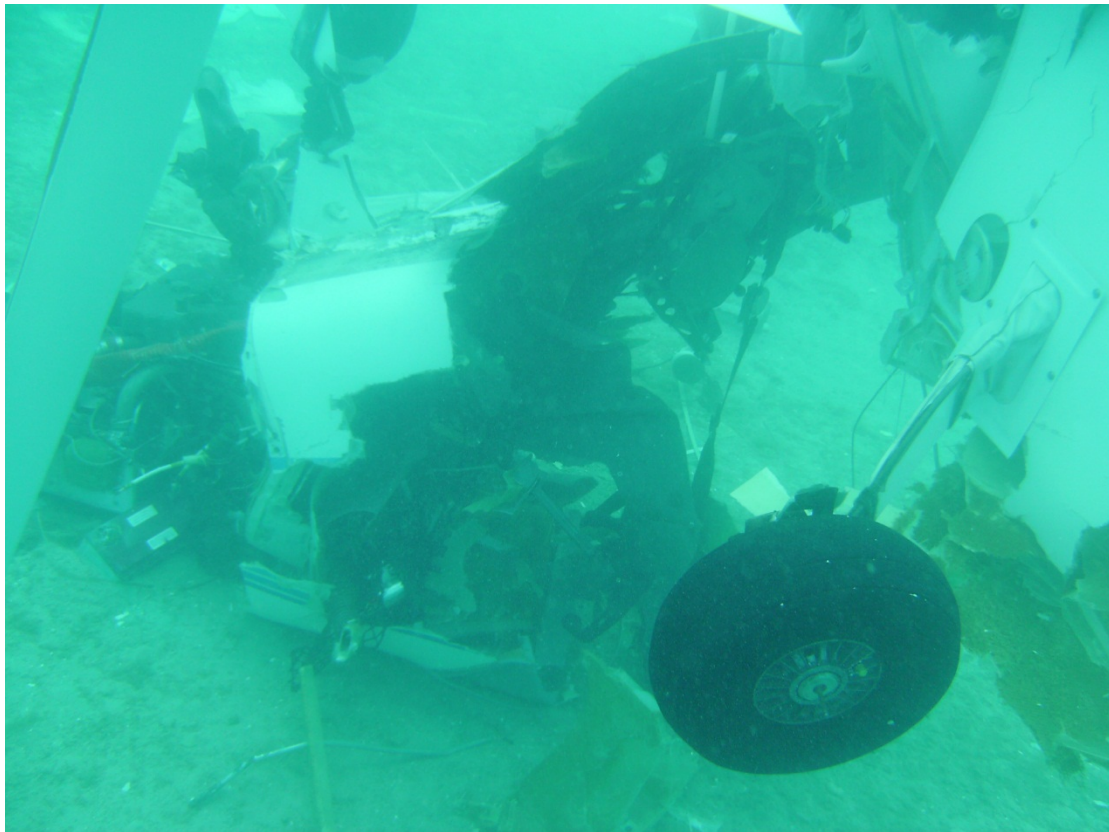
Το α/φ υπέστη ολική καταστροφή. Το μεγαλύτερο μέρος των δυνάμεων που αναπτύχθηκαν από την πρόσκρουση του α/φ με την θάλασσα απορροφήθηκαν από το εμπρόσθιο δεξιό τμήμα του α/φ. (φωτ. 2 )

Φωτ. 2 Εμπρόσθιο τμήμα του α/φους

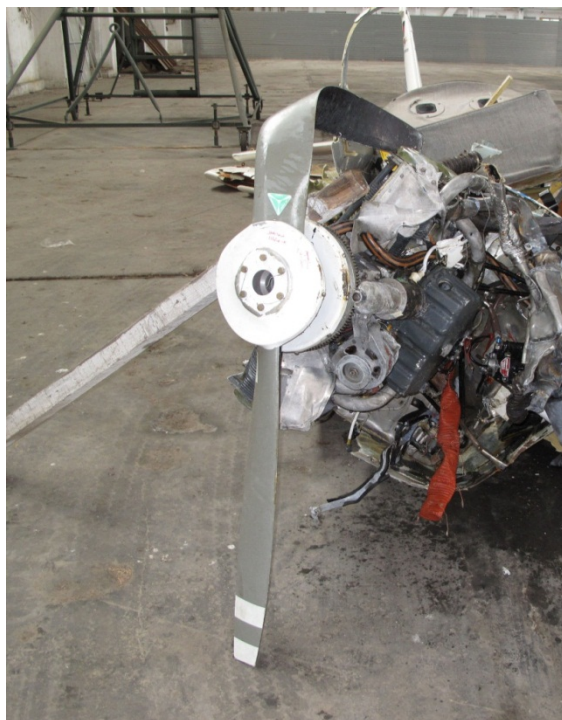
Το ένα φύλλο της έλικας είχε υποστεί μεγάλη στρέβλωση, ενώ το άλλο φύλλο ήταν άθικτο. (φωτ. 3)

**Φωτ. 3 Έλικα του α/φους**

Στο ανωτέρω γεγονός συνηγορεί και η κατάσταση στην οποία βρέθηκε η έλικα του α/φους, που υποδηλώνει ότι δεν λειτουργούσε με υψηλά στοιχεία. Η μεγάλη στρέβλωση μόνο του ενός πτερυγίου της, ενώ το άλλο έμεινε άθικτο, είναι πιο πιθανό να προήλθε από το βάρος του α/φους κατά την πρόσκρουσή του με την θάλασσα, πέφτοντας σχεδόν κάθετα με δεξιά κλίση, παρά από την περιστροφική δύναμη της έλικας.

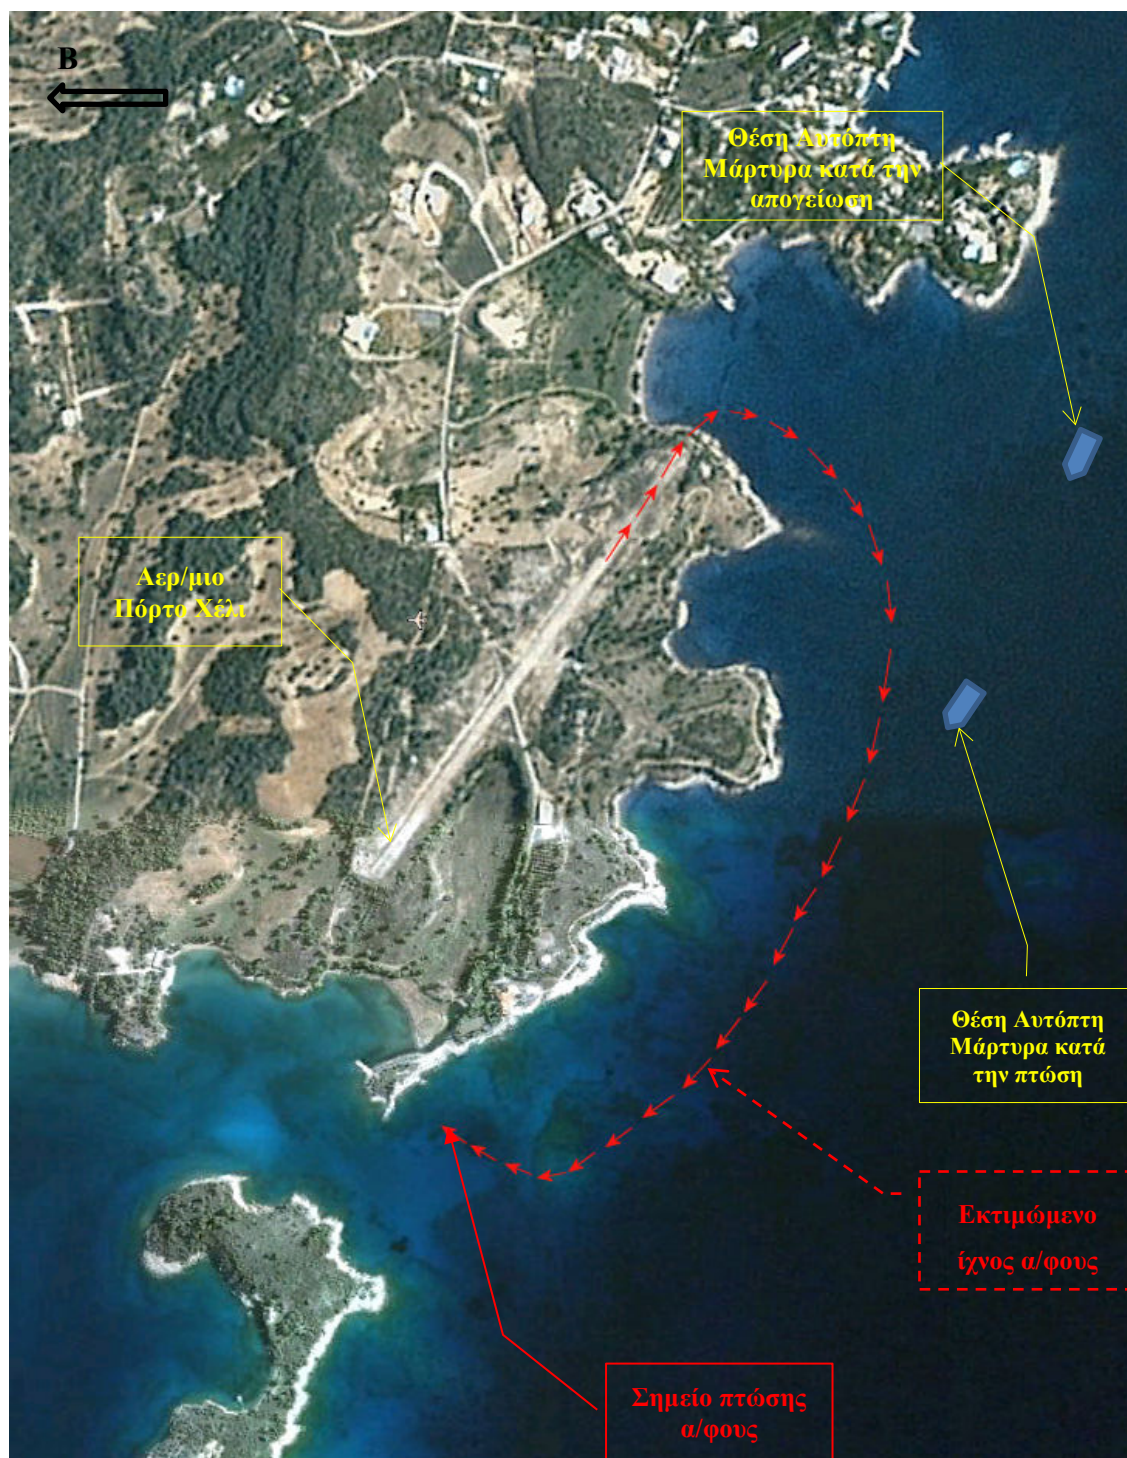
β) Το α/φος σύμφωνα με τον μάρτυρα πήρε πορεία προς τον διάδρομο (βασικό σκέλος) και ενώ πετούσε με κατεύθυνση προς αυτό, σε ύψος 150 m με 200 m ξαφνικά σταμάτησε την οριζόντια πτήση του και ξεκίνησε να πέφτει κάθετα προς την επιφάνεια της θάλασσας. Η κάθετη απόσταση του σημείου πτώσης του α/φους από την προέκταση του διαδρόμου είναι 270 m. Αν το α/φος συνέχιζε την πορεία που είχε κατά το βασικό σκέλος (κάθετα προς τον διάδρομο), θα συναντούσε την προέκταση του διαδρόμου σε απόσταση 280 m από την αρχή του διαδρόμου. Δεδομένου ότι πριν συναντήσει την προέκταση του διαδρόμου, στο σημείο που θα έβλεπε τον διάδρομο υπό γωνία  $15^\circ$  ή  $20^\circ$ , θα έστρεφε δεξιά προς τον διάδρομο και από την στροφή θα έβγαινε όταν ερχόταν σε ευθεία με την προέκταση του διαδρόμου μπαίνοντας στην τελική για προσγείωση η απόσταση στην οποία το α/φ θα ευθυγραμμιζόταν με τον διάδρομο, θα ήταν μικρότερη από τα 280 m που απείχε το σημείο που θα συναντούσε την προέκταση του διαδρόμου αν συνέχιζε την κάθετη πορεία του προς αυτή. Η απόσταση αυτή είναι πολύ μικρή και υποδηλώνει ότι θα επιχειρείτο μια εξαιρετικά κλειστή στροφή προκειμένου να εισέλθει το α/φος στην τελική για προσγείωση. (Παράρτημα, Εκτιμώμενο ίχνος της πτήσης).

Αποδεδειγμένα λοιπόν το α/φος εκτελούσε ένα κλειστό κύκλο προσέγγισης στο αεροδρόμιο και ενώ βρισκόταν στο βασικό σκέλος, σύμφωνα με την περιγραφή του μάρτυρα: *“σε ύψος 150 με 200 μέτρα, ξαφνικά σταμάτησε την οριζόντια πτήση του και ξεκίνησε να πέφτει κάθετα προς την επιφάνεια της θάλασσας. Πριν την πρόσκρουση έκανε στροφές περί τον διαμήκη άξονα του. Έκανε περίπου δύο στροφές μέχρι να πέσει στη θάλασσα”*.

Η όλη περιγραφή παραπέμπει σε απώλεια στήριξης του α/φους και περιδίνηση. Δεδομένου ότι η εξέταση του κινητήρα δεν έδειξε κάποια δυσλειτουργία ή βλάβη

Εκτιμώμενο ίχνος α/φους μετά την απογείωση και την πτώση του στην θάλασσα.
