**Πόρισμα Διερεύνησης Ατυχήματος  
Υπερελαφρού Αεροσκάφους SX-UBS  
Στην θαλάσσια περιοχή Παληού Καβάλας  
την 4η Ιουνίου 2011**

**ΑΡ. ΠΟΡΙΣΜΑΤΟΣ 04 / 2014**

**ΕΠΙΤΡΟΠΗ ΔΙΕΡΕΥΝΗΣΗΣ ΑΤΥΧΗΜΑΤΩΝ ΚΑΙ  
ΑΣΦΑΛΕΙΑΣ ΠΤΗΣΕΩΝ  
(ΕΔΑΑΠ)**

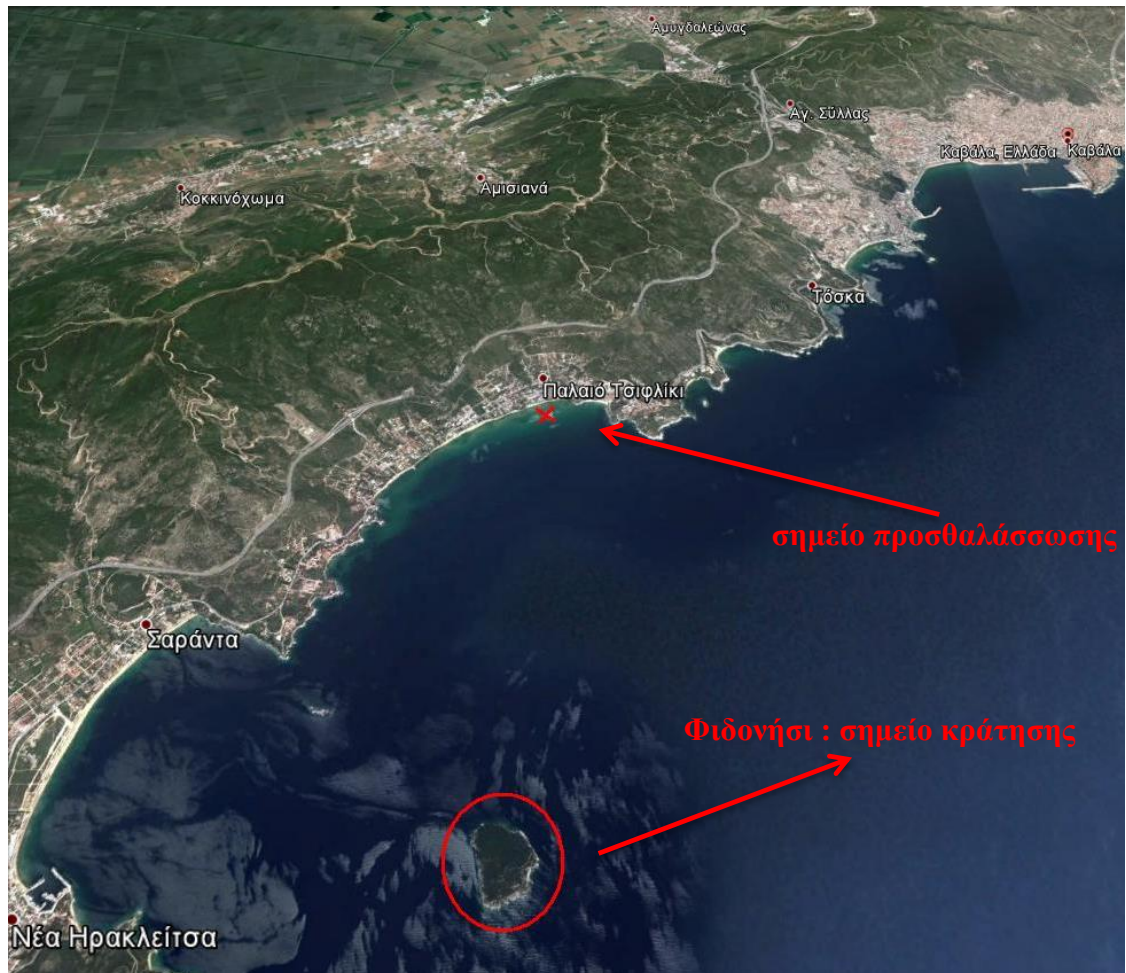
Εικόνα 1 Σημείο αναμονής και σημείο προσθαλάσωσης

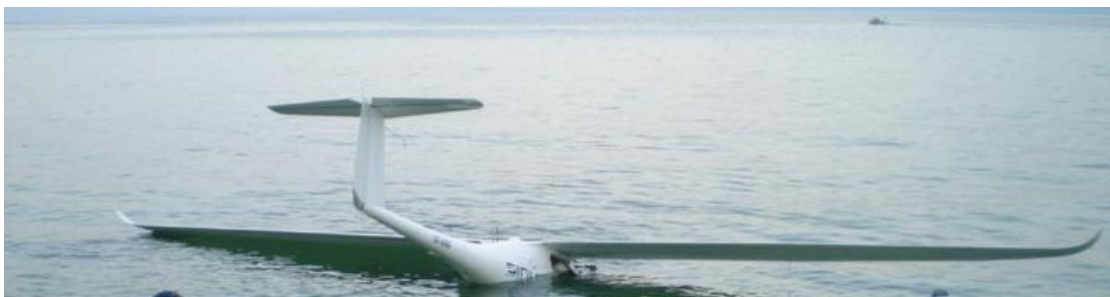
Φωτ. 1 Το α/φος στον τόπο του ατυχήματος γυρισμένο σε ορθή στάση από παρευρισκόμενους

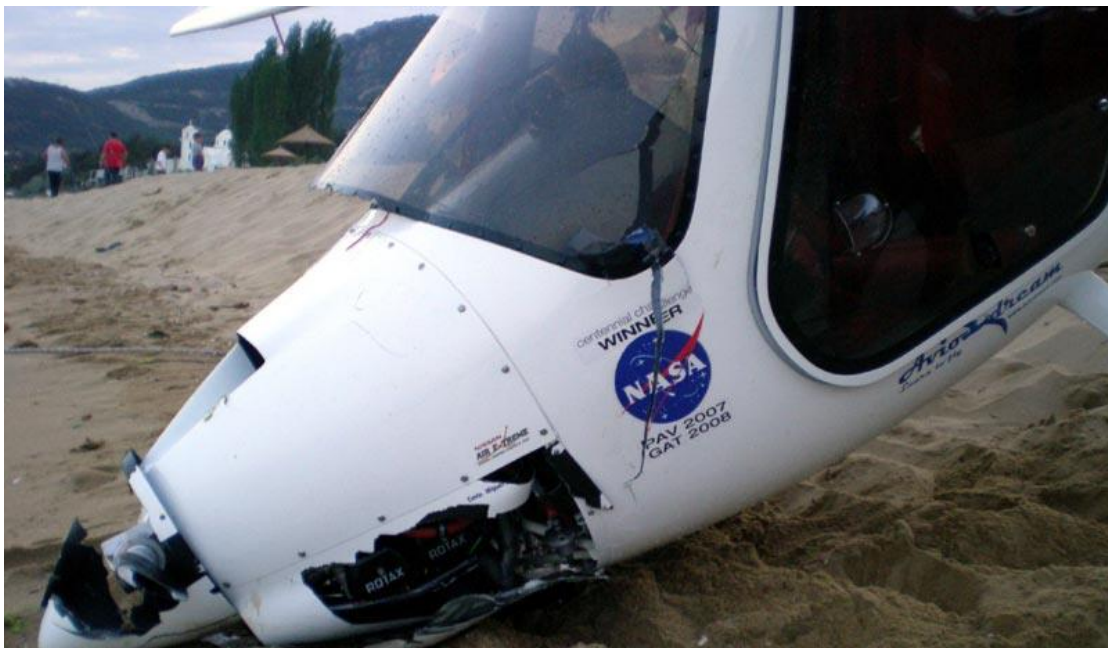
Το α/φος υπέστη σοβαρές ζημιές τόσο λόγω της πρόσκρουσής του με το νερό όσο και λόγω της εισροής υδάτων στον θάλαμο διακυβέρνησης και στον κινητήρα συμπεριλαμβανομένων και των παρελκόμενων. Επίσης υπέστησαν ζημιές και τα δύο πτερύγια της έλικάς του.

Φωτ. 2 Το α/φος αμέσως μετά το ατύχημα όπως μεταφέρθηκε στην ακτή

Με την επαφή του α/φους με την θάλασσα και την ανατροπή του, έσπασαν τα εμπρόσθια πλαστικά καλύμμάτα του σε πολλά σημεία, και εισήλθε νερό στον θάλαμο διακυβέρνησης καθώς και στην εισαγωγή αέρα του κινητήρα. Οι σπινθηριστές (μπουζί) ευρέθησαν υγροί από νερό της θάλασσας. Επίσης, ο ανεμοθώρακας του αεροπλάνου είχε αποκολληθεί εν μέρει από την άτρακτο.

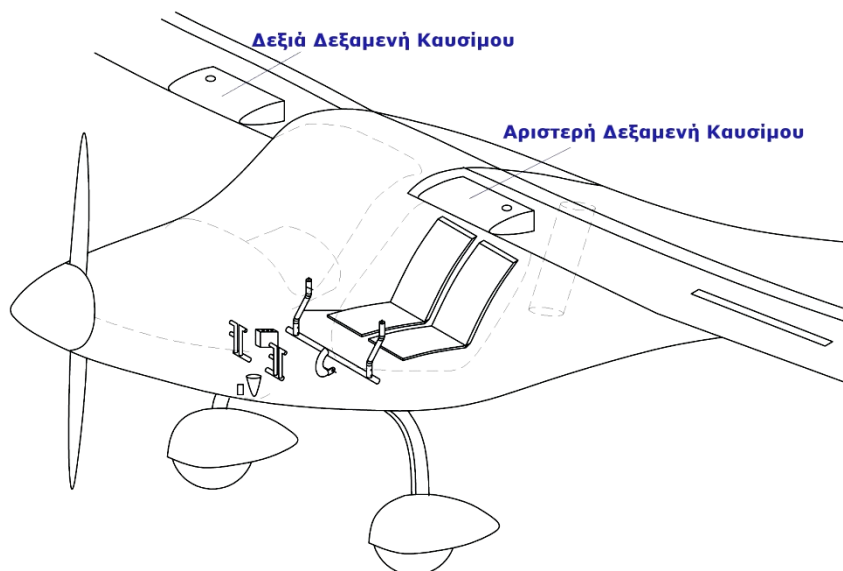
Το α/φος του ατυχήματος διαθέτε δύο αεριζόμενες δεξαμενές καυσίμου, κατά παραγγελία μεγαλύτερες από τις συνήθεις των 30 ή 50 lt, και συγκεκριμένα χωρητικότητας 80 lt η κάθε μία, οι οποίες βρίσκονται εντός των περυγών (εικόνα 2) και επαρκούν λόγω της χαμηλής μέσης κατανάλωσης του τύπου (9,5 lt/hr) για πολλές ώρες πτήσης (για ασφαλείς υπολογισμούς προ πτήσης, συστήνεται μέση κατανάλωση 11 lt/hr). Μέσα στο χώρο διακυβέρνησης βρίσκονται διαφανείς σωλήνες καυσίμου που παρέχουν οπτική ένδειξη της ποσότητας καυσίμου καθώς και δύο χειροκίνητες βαλβίδες ελέγχου της παροχής καυσίμου, μία για κάθε δεξαμενή. Οι χειροκίνητες αυτές βαλβίδες μπορούν να πάρουν οποιαδήποτε

**Εικόνα 2 Θέση δεξαμενών καυσίμου.**

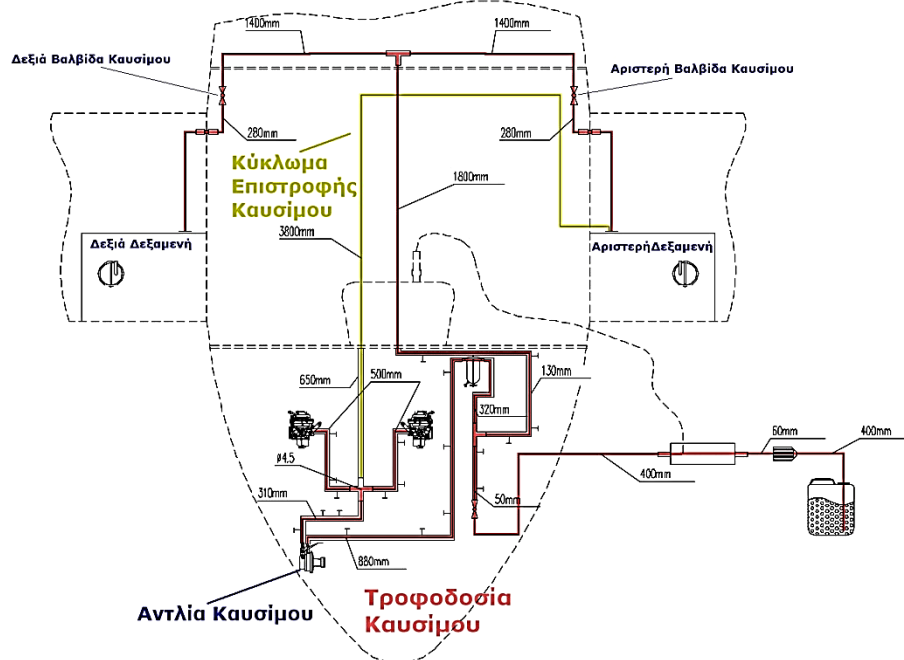
Το συγκεκριμένο α/φος διαθέτει κύκλωμα επιστροφής πλεονάζοντος καυσίμου δηλαδή ένα σύστημα με το οποίο όταν η αντλία παρέχει περισσότερο καύσιμο από όσο καταναλώνει ο κινητήρας το πλεονάζον επιστρέφει στην αριστερή δεξαμενή (Εικόνα 3).

**Εικόνα 3 Το σύστημα καυσίμου**

Λόγω της ύπαρξης κυκλώματος επιστροφής του καυσίμου στην αριστερή πτέρυγα και λαμβάνοντας υπόψη την πιθανότητα υπερχειλίσσης της αριστερής δεξαμενής όταν είναι γεμάτη, ο κατασκευαστής προτείνει, ο χειριστής να κλείνει κατά το ήμισυ τη βαλβίδα ελέγχου ροής της δεξιάς δεξαμενής κατά την ευθεία οριζόντια πτήση (όχι σε άλλη φάση πτήσης) ώστε να έχουμε ίση κατανάλωση καυσίμου από τις δύο δεξαμενές κατά την πτήση. Τα σημεία συλλογής καυσίμου από τις δεξαμενές των πτερύγων, στο εν λόγω α/φος που είναι υψηλοπτέρυγο, βρίσκονται κοντά στην ρίζα της πτέρυγας (wing root), η οποία βρίσκεται στην πλευρά της πτέρυγας που είναι πλησίον της ατράκτου. Επίσης δεν υπάρχουν επιπλέον σωλήνες συλλογής καυσίμου στο μέρος της δεξαμενής προς τα άκρα της πτέρυγας.

Το γεγονός αυτό μπορεί υπό ορισμένες συνθήκες να οδηγήσει σε πρόβλημα τροφοδοσίας καυσίμου αν η πτήση δεν είναι συντονισμένη και υπάρχει πλαγιολίσθηση (uncoordinated flight), οδηγώντας το καύσιμο προς τα άκρα της πτέρυγας όπου δεν υπάρχουν σημεία συλλογής. Η περίπτωση αυτή έχει οδηγήσει τον κατασκευαστή, μετά από περιστατικά, να εκδώσει σχετικά φυλλάδια πληροφοριών (service bulletin και service information) αλλά και να αναγράφει στο εγχειρίδιο πτήσης του α/φους τα ακόλουθα:

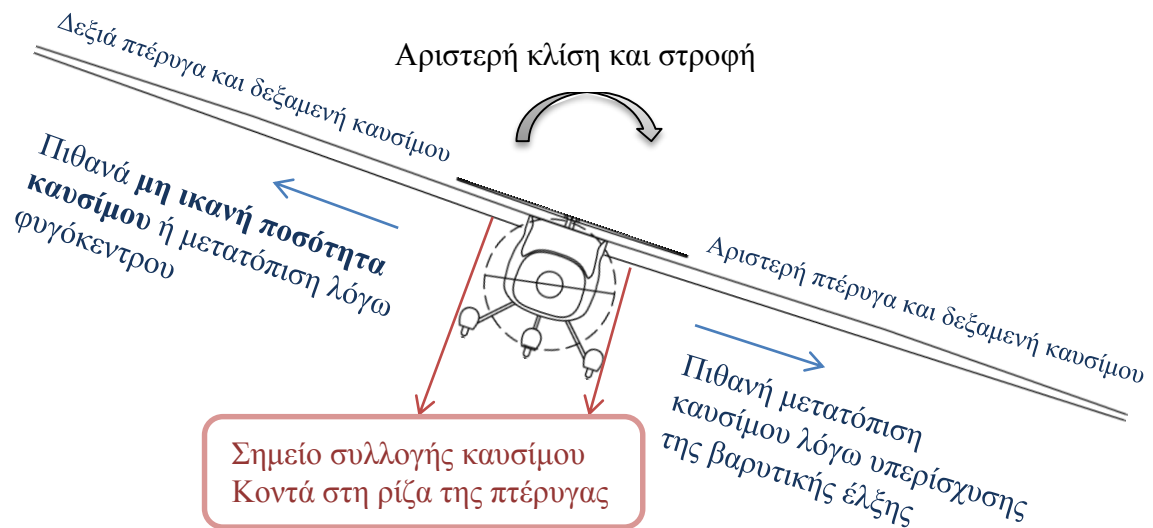
Λαμβάνοντας υπόψη την αναφορά του χειριστή σχετικά με την ύπαρξη καυσίμων σχεδόν αποκλειστικά στην αριστερή δεξαμενή αλλά και την παρατεταμένη αριστερόστροφη κυκλική πορεία κράτησης σε κάθοδο επάνω από το Φιδονήσι, θεωρείται πολύ πιθανό τα καύσιμα του α/φους στην δεξιά δεξαμενή να μην επαρκούσαν (πολύ μικρή ποσότητα κοντά στην ποσότητα καυσίμου που δεν μπορεί να χρησιμοποιηθεί) ή να μετακινήθηκαν προς το άκρο της δεξιάς πτέρυγας λόγω παρατεταμένης πλαγιολίσθησης (φυγοκεντρικά). Λόγω της αριστερής κλίσης του αεροσκάφους (30° - 35° σύμφωνα με δήλωση του χειριστή) τα καύσιμα της αριστερής δεξαμενής (λιγότερο από 35 lt σε δεξαμενή χωρητικότητας 80 lt) είναι πιθανό να οδηγήθηκαν βαρυτικά (υπερίσχυση της βαρύτητας έναντι της φυγόκεντρου) προς το άκρο της αριστερής πτέρυγας, αφήνοντας το σωλήνα συλλογής καυσίμου και της αριστερής δεξαμενής χωρίς καύσιμο και οδηγώντας τον κινητήρα σε κράτηση λειτουργίας λόγω έλλειψης τροφοδοσίας καυσίμου (το σημείο συλλογής καυσίμου από την δεξαμενή βρίσκεται στο άκρο που είναι κοντά στην άτρακτο). Φυσικά δεν μπορεί να αποκλειστεί εντελώς το ενδεχόμενο να μην υπήρχαν ικανές ποσότητες καυσίμου ώστε να τροφοδοτήσουν τον κινητήρα και στις 2 δεξαμενές.

**Εικόνα 4 Η πιθανή μετατόπιση καυσίμων κατά την παρατεταμένη αριστερή κλίση και στροφή**

- 3.1.6** Εφόσον το α/φος είχε καύσιμο σχεδόν αποκλειστικά στην αριστερή δεξαμενή είναι πολύ πιθανό ο κινητήρας να έσβησε λόγω μη τροφοδοσίας καυσίμου, αποτέλεσμα της μετακίνησης του καυσίμου στο άκρο της αριστερής δεξαμενής που βρίσκεται στο άκρο της πτέρυγας, οφειλόμενη στην παρατεταμένη αριστερή κλίση και στροφή του α/φους, ενώ ο σωλήνας παροχής καυσίμου είναι συνδεδεμένος κοντά στην ρίζα της πτέρυγας.

Έλλειψη παροχής καυσίμου στον κινητήρα είτε λόγω ανεπαρκούς ποσότητας καυσίμου στις δεξαμενές, είτε λόγω ύπαρξης χρήσιμης ποσότητας καυσίμου μόνο στην αριστερή δεξαμενή και μετατόπιση του καυσίμου προς το άκρο της πτέρυγας ως συνέπεια της παρατεταμένης αριστερής κλίσης και στροφής. Αποτέλεσμα ήταν να είναι αδυνατόν να τροφοδοτηθεί ο κινητήρας δεδομένου ότι ο σωλήνας παροχής καυσίμου ευρίσκεται κοντά στην ρίζα της πτέρυγας.
