**ΕΠΙΤΡΟΠΗ  
ΔΙΕΡΕΥΝΗΣΗΣ ΑΤΥΧΗΜΑΤΩΝ & ΑΣΦΑΛΕΙΑΣ ΠΤΗΣΕΩΝ**

**Πόρισμα Διερεύνησης Ατυχήματος  
Αλεξιπτώτου Πλαγιάς  
στην περιοχή Ομπλός Αχαΐας  
την 1η Μαΐου 2014**

**ΑΡ. ΠΟΡΙΣΜΑΤΟΣ 04 / 2015**

**Ιπτάμενης Αεραθλητικής Συσκευής (Αλεξιπτώτου Πλαγιάς)**  
**στην Περιοχή Ομπλός Αχαΐας**  
**την 1η Μαΐου 2014**

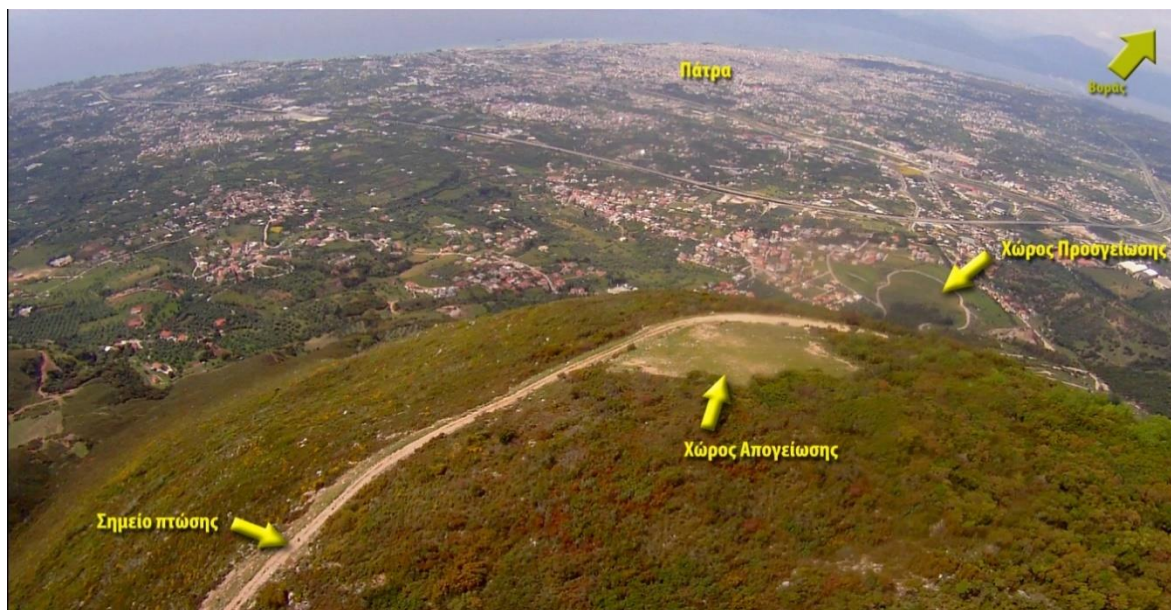
Ο χειριστής αφού πέταξε αρκετή ώρα στην ευρύτερη περιοχή και αφού είχε προβεί σε αρκετές προσεγγίσεις του χώρου απογείωσης πετώντας σε χαμηλό ύψος, σε μια διέλευσή του και ενώ απείχε 20 m περίπου από την πλαγιά του βουνού, η πτέρυγα του αλεξιπτώτου

του έκλεισε μερικώς με συνέπεια να ακολουθήσει πτώση του στην πλαγιά του βουνού και συγκεκριμένα σε χωμάτινο δρόμο που διασχίζει το επάνω μέρος του όρους Ομπλός.

Εικ. 1 Σημείο Πτώσης και χώρος απογείωσης και προσγείωσης

Το ατύχημα έγινε σε απόσταση 130 m νότια του χώρου απογείωσης, στην πλαγιά του βουνού. Ο χώρος πτώσης είναι μία βραχώδης περιοχή δίπλα στο δρόμο που διατρέχει το όρος Ομπλός. Στην περιοχή δεν υπήρχαν εμπόδια.

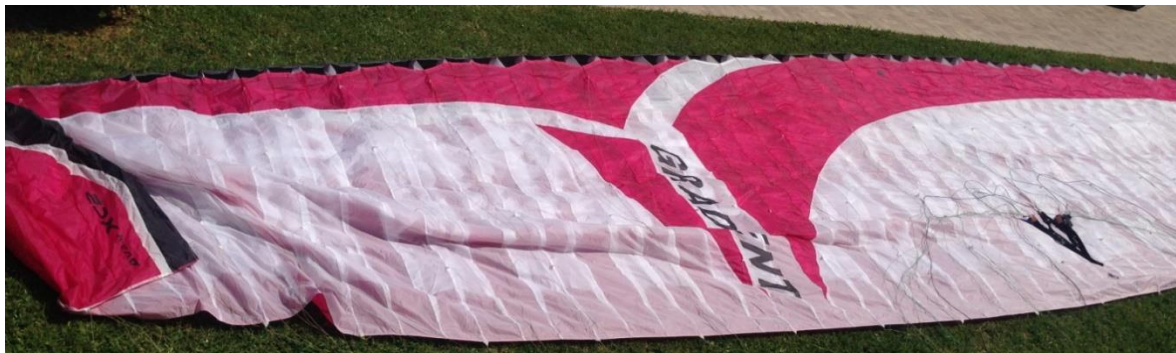
Εικ. 3 Η πτέρυγα του χειριστού

Το συγκεκριμένο αλεξιπτωτο δεν έφερε χαρακτηριστικά επανελέγχου όπως ορίζει ο κατασκευαστής. Από τον οπτικό έλεγχο που έγινε μετά το ατύχημα, έδειξε ότι ήταν σε καλή κατάσταση τόσο το ύφασμά του όσο και οι ιμάντες και οι αρντάνες που το απαρτίζουν.

Το τεστ διαπερατότητας του αέρα (porosity test) που έγινε στο ύφασμα του αλεξιπτωτου (Porcher Marine New SKYTEX 9092 & 9017) έδειξε ότι αυτό βρισκόταν μέσα στα αποδεκτά όρια και σε καλή κατάσταση.

Τα σχοινάκια (αρντάνες) του αλεξιπτωτου (Edelrid Aramid) παρουσίαζαν αλλαγές σε σχέση με τα μήκη που ορίζει ο κατασκευαστής. Συγκεκριμένα σε όλα τα σχοινάκια του A και B ιμάντα παρατηρήθηκε συρρίκνωση με μέγιστη τιμή -2,2 cm. Η συρρίκνωση αυτή ήταν σχεδόν συμμετρική στις δύο πλευρές του αλεξιπτώτου και δεν επηρέασε την πλοϊμότητα της συσκευής. Παρόμοια συρρίκνωση εντοπίστηκε και στους C και D ιμάντες σε μικρότερο βαθμό και σε λιγότερες αρντάνες. Γενικότερα οι αλλαγές στα μήκη των αρντανών είναι

φυσιολογικές για ένα αλεξίπτωτο κατασκευής 2008, το οποίο δεν πραγματοποιεί συχνές πτήσεις και το οποίο δεν έχει ελεγχθεί όπως ορίζει ο κατασκευαστής.

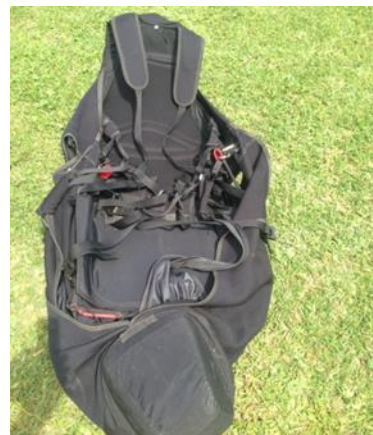
Ο οπτικός έλεγχος που έγινε στο κάθισμα δεν ανέδειξε φθορές πέραν του φυσιολογικού στα υλικά κατασκευής του (ύφασμα, μάντες carabiner).

Εικ. 4 Κάθισμα

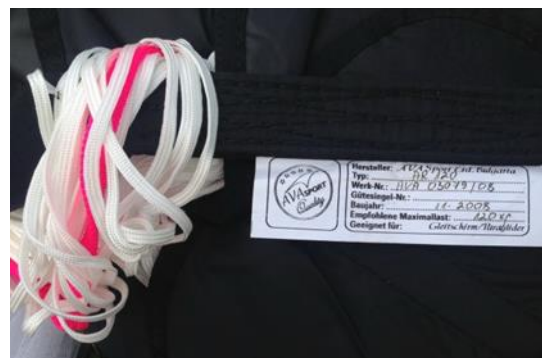
Εικ. 5 Στοιχεία Εφεδρικού

Στην ετικέτα ή σε άλλο σημείο δεν υπήρχε αριθμός πιστοποίησης ή άλλο χαρακτηριστικό που να πιστοποιεί τις ικανότητες του συγκεκριμένου εφεδρικού αλεξίπτωτου. Επίσης μετά από έρευνα στη βάση δεδομένων της DHV βρέθηκαν πιστοποιήσεις άλλων μοντέλων της ίδιας εταιρίας αλλά όχι και του συγκεκριμένου AR120.

Κατά τον οπτικό έλεγχο του εφεδρικού δεν παρατηρήθηκαν φθορές στο ύφασμα, τα σχοινάκια ή τον ιμάντα και γενικότερα η συσκευασία ήταν σε καλή κατάσταση. Επίσης κατά την διαδικασία ελέγχου του αναπτύχθηκε αμέσως και χωρίς εμπλοκές.

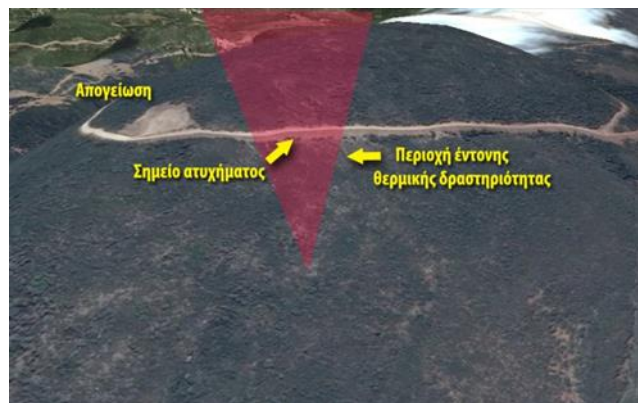
Τέλος, η περιοχή στην οποία συνέβη το ατύχημα αποτελεί σύμφωνα με τους τοπικούς χειριστές χαρακτηριστικό σημείο στενών ανοδικών (θερμικών) ρευμάτων τα οποία κατά περιστάσεις μπορεί να είναι αρκετά έντονα. Κατά καιρούς στο ίδιο σημείο ή στην νοητή του προέκταση στην πλαγιά του βουνού έχουν γίνει ατυχήματα ή συμβάντα ακριβώς λόγω της απότομης εισόδου ή εξόδου στα συγκεκριμένα ανοδικά ρεύματα.

Εικ. 8 Περιοχή πιθανής έντονης θερμικής δραστηριότητας στο σημείο του ατυχήματος (κόκκινο).

Συνεπώς κατά την πτήση του ο χειριστής πιθανώς να εισήλθε σε στενό ανοδικό ρεύμα που του προκάλεσε μικρό ασύμμετρο εμπρόσθιο κλείσιμο και μείωση της οριζόντιας ταχύτητάς του η οποία μπορεί να επιβαρύνθηκε από ακούσια κίνηση των φρένων. Αμέσως μετά το

άνοιγμα της πτέρυγας του αλεξιπτώτου και ενώ αυτό είχε μειωμένη ταχύτητα ακολούθησε αλεξιπτωτάρισμα και στη συνέχεια περιδίνηση κατά την οποία ο χειριστής εξαιτίας του χαμηλού του ύψους δεν πρόλαβε να κάνει τους απαραίτητους χειρισμούς ή να προβεί σε χρήση του εφεδρικού του αλεξιπτώτου.
