**Πόρισμα Διερεύνησης Ατυχήματος  
Αλεξιπτώτου Πλαγιάς  
στον Εμπεσσό Αιτωλοακαρνανίας  
την 25<sup>η</sup> Αυγούστου 2010**

**ΑΡ. ΠΟΡΙΣΜΑΤΟΣ 05 / 2011**

**ΕΠΙΤΡΟΠΗ ΔΙΕΡΕΥΝΗΣΗΣ ΑΤΥΧΗΜΑΤΩΝ ΚΑΙ  
ΑΣΦΑΛΕΙΑΣ ΠΤΗΣΕΩΝ  
(ΕΔΑΑΠ)**

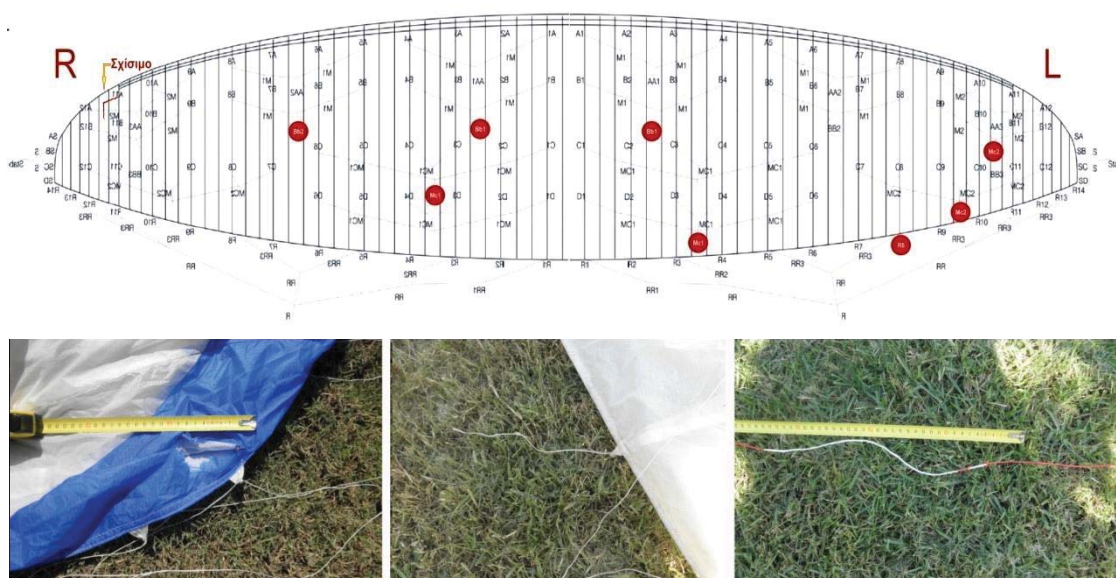
Φωτ. 1

Από την επιθεώρηση που έγινε στον εξοπλισμό βρέθηκαν φθορές, οι οποίες προκλήθηκαν από την τριβή της πτέρυγας και των σχοινιών (αρντάνες) στη βραχώδη περιοχή του ατυχήματος. Συγκεκριμένα η πτέρυγα του αλεξιπτωτου (Ι.Α.Σ.) μετά την

πρόσκρουση βρέθηκε να είναι ανοιχτή ενώ τα σχοινιά της ήταν μπλεγμένα στα βράχια.

Ο συνδυασμός της θέση αυτής με την θερμική δραστηριότητα της περιοχής ωθούσαν συνεχώς την συσκευή σε πτήση και οι συνεχείς αυτές ταλαντώσεις προκάλεσαν φθορές που επικεντρώνονται κυρίως στα σχοινιά και λιγότερο στο ύφασμα της ίδιας της πτέρυγας.

Φθορές (εκδορές) στο εξωτερικό περίβλημα προστασίας παρουσίαζαν τα εξής σχοινιά της δεξιάς πλευράς της πτέρυγας: BB1 φθορά μήκους 41cm, MC1 φθορά μήκους 51 cm και BB2 φθορά μήκους 2,5 cm. Η ίδια πλευρά παρουσίαζε σχίσμο σε σχήμα L μήκους 8×8 cm στο επάνω μέρος του υφάσματος. Η αριστερή πλευρά, παρουσίαζε αντίστοιχα φθορές στα σχοινιά: BB1 μήκους 36 cm, MC2 μήκους 23 cm, MC1 της σειράς C μήκους 104 cm, MC1 της σειράς D μήκους 59 cm. Τέλος το R8 βρέθηκε κομμένο.

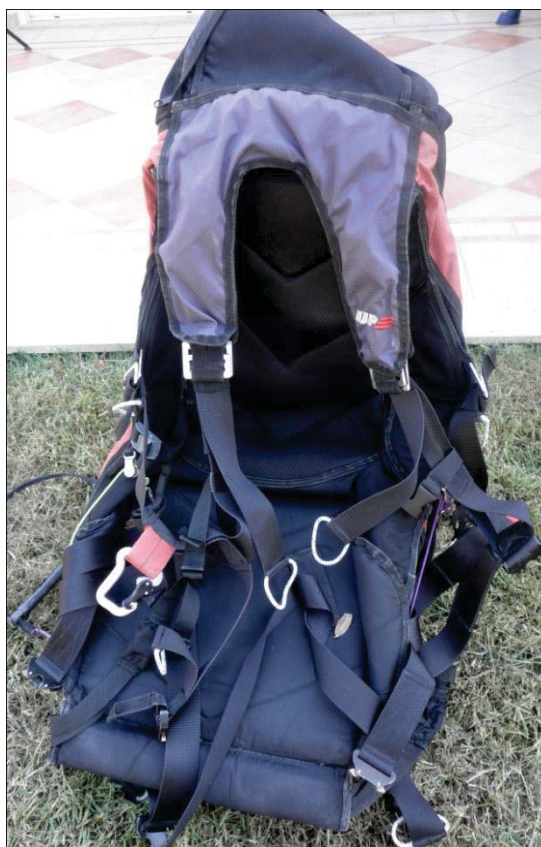
Φωτ. 2

Η κατασκευάστρια εταιρία ορίζει τον επανέλεγχο του καθίσματος μετά από δύο χρόνια. Στο εν λόγω κάθισμα δεν υπήρχε οποιαδήποτε ετικέτα που να υποδήλωνε τον μεταγενέστερο έλεγχο του.

Τα υλικά κατασκευής του καθίσματος (ύφασμα ζώνες carabiner) διαπιστώθηκε κατά τον έλεγχο τους ότι βρίσκονταν σε πολύ καλή κατάσταση και δεν έφεραν εμφανείς φθορές. Στη θέση του και σε πολύ καλή κατάσταση βρέθηκε και το αφρώδες υλικό πάχους 18 cm που χρησιμεύει για την προστασία της πλάτης του χειριστή και περιέχεται στο κάθισμα.

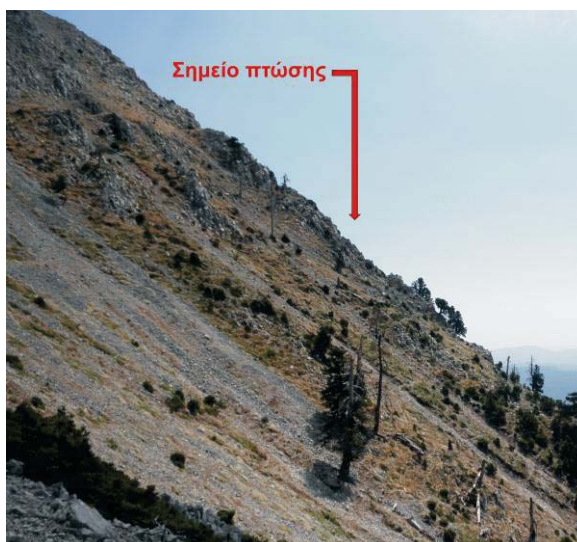
Φωτ. 5

Το σημείο πτώσης του χειριστή βρίσκεται στο όρος Προφήτης Ηλίας, και προσδιορίζεται από τις συντεταγμένες  $39^{\circ}03'30.13''$  B,  $21^{\circ}18'39.60''$  A, έχει υψόμετρο από την επιφάνεια της θάλασσας 1,447 m και απέχει από τον χώρο απογείωσης 6,360 m. Το έδαφος στο σημείο αυτό είναι βραχώδες και με κλίση περίπου  $135^{\circ}$ . Ο κοντινότερος δρόμος (χωματόδρομος) βρίσκεται στην

κορυφή του βουνού 200 m περίπου μακριά, με δύσκολη έως απαγορευτική πρόσβαση. Δεύτερος χωματόδρομος απέχει περίπου πεντακόσια μέτρα βόρεια και η πρόσβαση σε αυτόν είναι δύσκολη και επικίνδυνη λόγω της κατωφέρειας αλλά και της σαθρότητας του εδάφους. Στον δεύτερο αυτό χωματόδρομο στάθμευσε το ασθενοφόρο του ιατρικού κέντρου και πλησίον αυτού προσγειώθηκε το Augusta Bell με την ομάδα της ΕΜΑΚ.

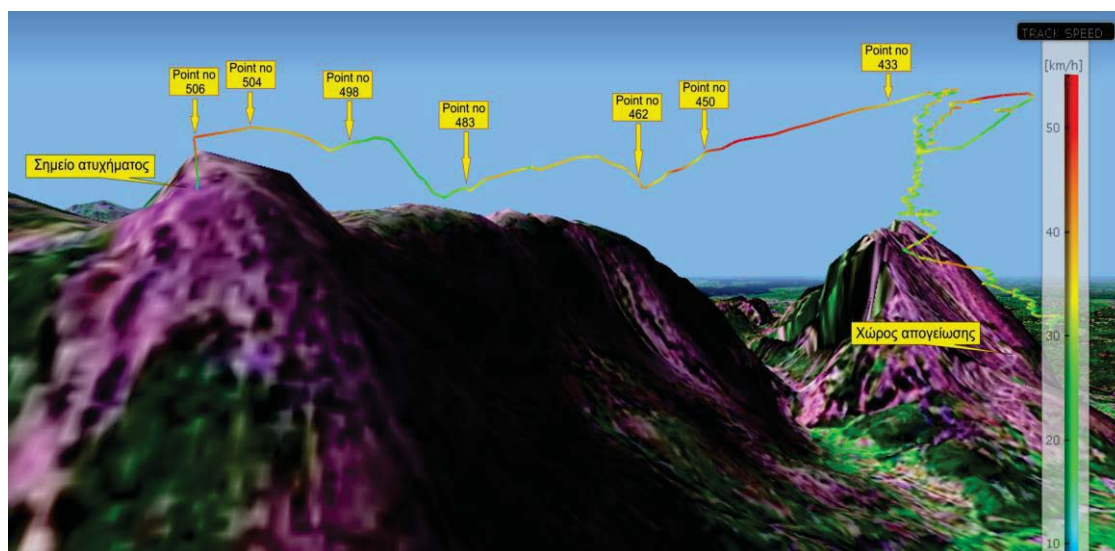
Εικόνα 4

Τα σημεία point no 462 έως και point no 482 συνοδεύονται με αναταράξεις οι οποίες αυξομειώνουν το ύψος του χειριστή, παράλληλα η ταχύτητά του παραμένει σε υψηλά

επίπεδα σε σχέση με τη πορεία που ακολουθεί. Αντίθετα τα σημεία point no 483 έως point no 498 που και αυτά παρουσιάζουν αρκετές αναταράξεις, συνοδεύονται από ανοδική πορεία και μείωση της ταχύτητας πλέον στην κανονική για την περιοχή πτήσης ταχύτητα, μέσου όρου των 26 Km/h. Η μικρότερη αυτή ταχύτητα μας οδηγεί στο συμπέρασμα ότι ο χειριστής εξαιτίας των αναταράξεων που επιμένουν σταματά να κάνει χρήση της επιτάχυνσης και πετά με την κανονική ταχύτητα του αλεξιπτώτου (ταχύτητα trim).

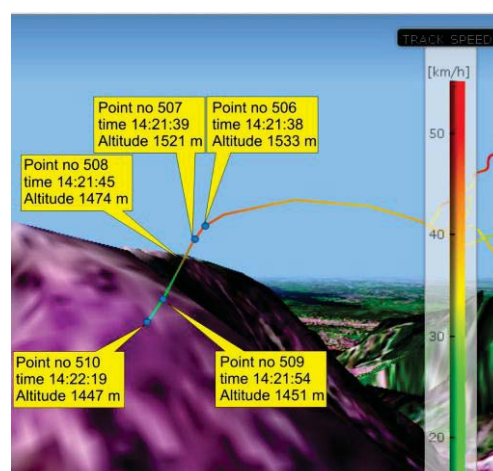
Εικόνα 5

Το σημείο point no 507 που ακολουθεί ένα δευτερόλεπτο αργότερα τον παρουσιάζει στα 1,521 m, (βαθμός καθόδου 12m/sec, σχεδόν κάθε τη πτώση). Έξι δευτερόλεπτα αργότερα (point no 508) ο βαθμός καθόδου έχει μειωθεί στα 7.8 m/sec, η πορεία του είναι

προς το έδαφος με κλίση Δυτική - Βορειοδυτική και κατεύθυνση στη πλευρά του βουνού.
