**ΕΠΙΤΡΟΠΗ ΔΙΕΡΕΥΝΗΣΗΣ ΑΤΥΧΗΜΑΤΩΝ ΚΑΙ  
ΑΣΦΑΛΕΙΑΣ ΠΤΗΣΕΩΝ  
(ΕΔΑΑΠ)**

**ΠΟΡΙΣΜΑ ΔΙΕΡΕΥΝΗΣΗΣ ΑΤΥΧΗΜΑΤΟΣ  
ΜΗΧΑΝΟΚΙΝΗΤΟΥ ΑΛΕΞΙΠΤΩΤΟΥ ΠΛΑΓΙΑΣ  
ΣΤΗΝ ΝΕΑ ΗΡΑΚΛΕΙΑ ΧΑΛΚΙΔΙΚΗΣ  
ΤΗΝ 17η ΙΟΥΛΙΟΥ 2015**

**ΠΟΡΙΣΜΑ ΔΙΕΡΕΥΝΗΣΗΣ ΑΤΥΧΗΜΑΤΟΣ**  
**05 / 2016**

**Ιπτάμενης Αεραθλητικής Συσκευής – Μηχανοκίνητου Αλεξιπτώτου Πλαγιάς**  
**στην Νέα Ηράκλεια Χαλκιδικής**  
**την 17η Ιουλίου 2015**

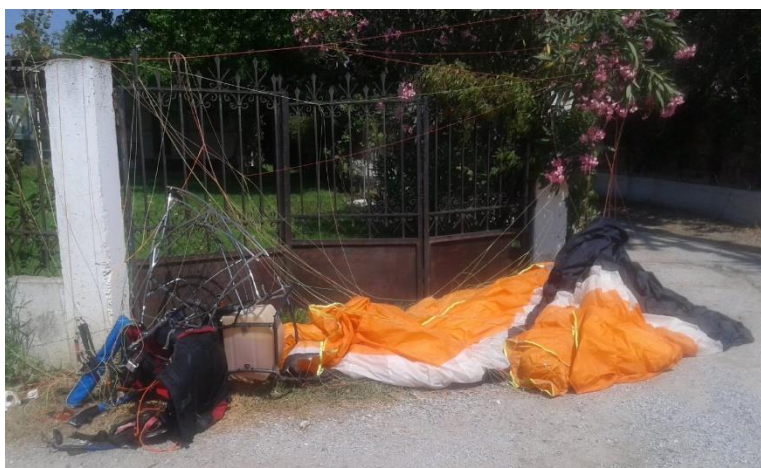
Φωτ. 1 Προωστήριο και Αλεξίπτωτο Πλαγιάς

Από τον έλεγχο που έγινε στο αλεξίπτωτο πλαγιάς εντοπίστηκαν σχισμές στο ύφασμα όπως και φθορές στις αρντάνες. Από την κατάσταση της πτέρυγας είναι πολύ δύσκολο να διαπιστωθεί ποιές φθορές προκλήθηκαν από την ίδια την πρόσκρουση και ποιές από τους παραβρισκόμενους

στον τόπο ατυχήματος κατά την διάρκεια προσπάθειας απεγκλωβισμού του χειριστή από την εξάρτησή του.

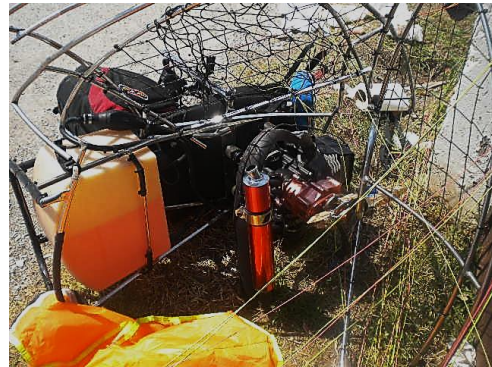
**Φωτ. 2 Προωστήριο Τμήμα**

Από την πρόσκρουση στον στύλο του ηλεκτρικού ρεύματος, αλλά και την μετέπειτα πρόσκρουση στο τοιχίο περίφραξης και στον έδαφος, προκλήθηκαν ζημιές στο προωστήριο τμήμα της συσκευής. Συγκεκριμένα ζημιές υπήρξαν στην προστατευτική στεφάνη του έλικα, στον ίδιο τον έλικα, στην εξάτμιση και στο πλαίσιο της. Τα πτερύγια του ξύλινου έλικα έσπασαν από την ρίζα τους και πάνω στον κινητήρα έχει μείνει το τμήμα του έλικα που τον στηρίζει στο βολάν του.

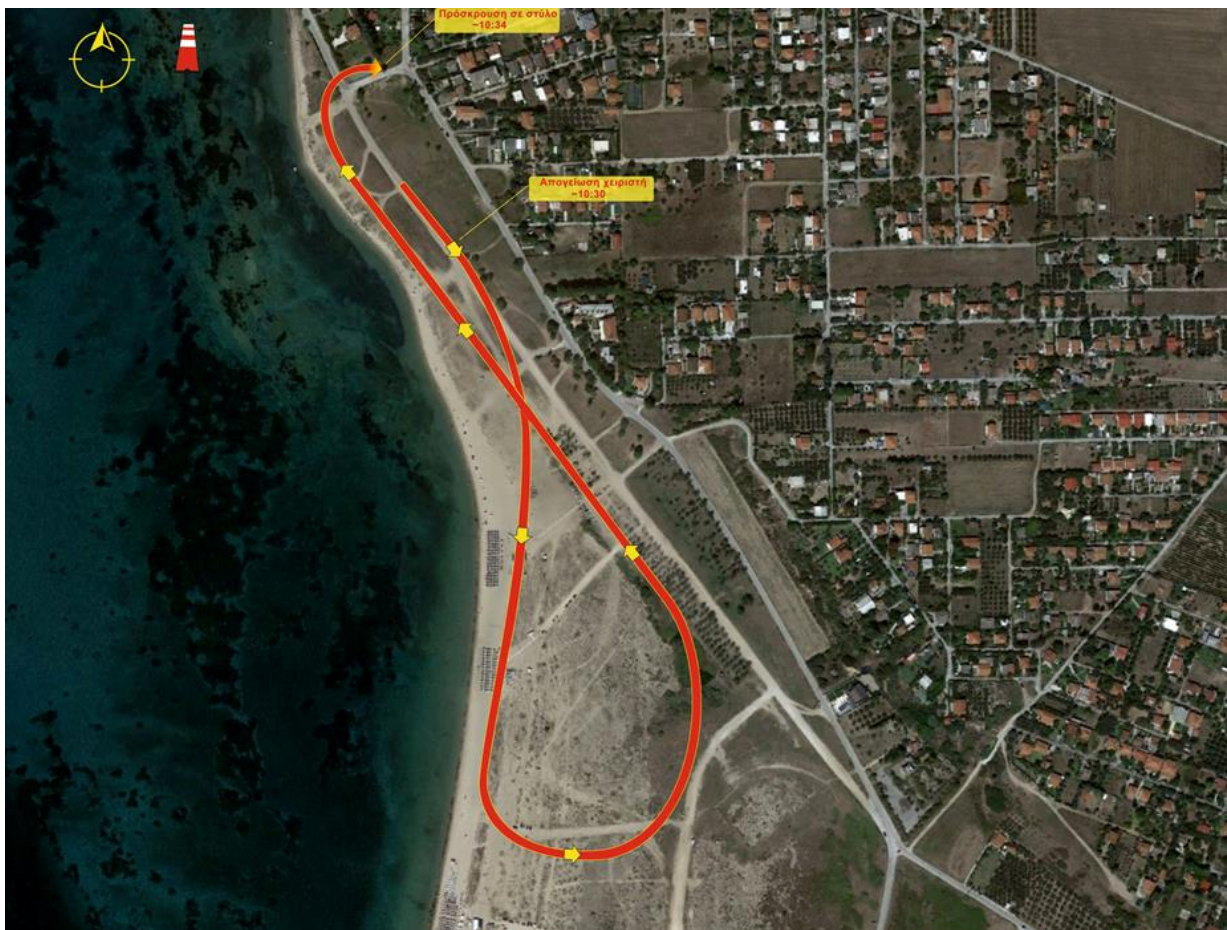
Εικ. 2 Εκτιμώμενο ίχνος πτήσης

Στις 11:55 h περίπου πραγματοποιήθηκε η απογείωση του. Η πτήση του ήταν ολιγόλεπτη και δεν διήρκεσε περισσότερο από τέσσερα λεπτά, πραγματοποιήθηκε δε επάνω από ανοικτή παραλιακή έκταση. Αρχικά η πορεία που ακολούθησε ήταν Νότια και την πορεία αυτή διατήρησε για απόσταση περίπου 600 m.

Στην συνέχεια πραγματοποίησε ανοικτή αριστερή στροφή με τελική κατεύθυνση αυτή τη φορά βόρεια επιστρέφοντας και προσπερνώντας το σημείο που απογειώθηκε.

Ο χειριστής αφού προσπέρασε το σημείο απογείωσης κινήθηκε δεξιά έχοντας όμως μειώσει αρκετά το ύψος του σε σχέση με το έδαφος.

Η αλλαγή της αρχικής πορείας με την επιστροφή του που ακολούθησε καθώς και το χαμηλό ύψος που διατηρούσε στο τελευταίο μέρος της πτήσης του οδηγεί στο συμπέρασμα ότι ο χειριστής επέστρεφε προς προσγείωση ματαιώνοντας προσωρινά την πτήση του, πιθανόν για να αλλάξει τις ρυθμίσεις του καθίσματος και στην συνέχεια να επαναπογειωθεί.

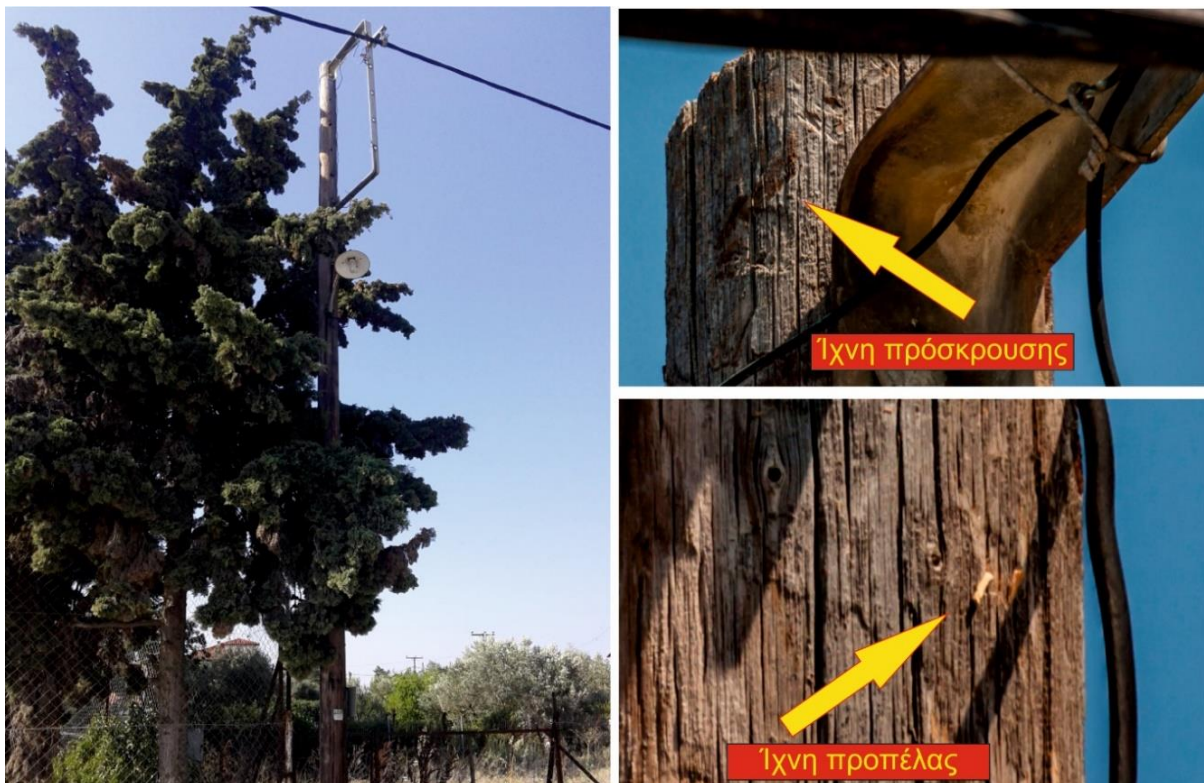
Φωτ. 5 Στύλος ηλεκτρικού ρεύματος και ίχνη πρόσκρουσης σ' αυτόν

Στην συγκεκριμένη περίπτωση ο χειριστής για να βρεθεί αντίθετα στη φορά του ανέμου ακολούθησε παρατεταμένη δεξιά στροφή σε περιοχή όμως που περιβάλλεται από ηλεκτροφόρα καλώδια και στύλους ηλεκτρικού ρεύματος. Γενικότερα επέλεξε να χάσει ύψος σε ένα περιβάλλον με αρκετά εμπόδια, το οποίο δεν ήταν κατάλληλο για προσγείωση σε περίπτωση ανάγκης. Κατά την διάρκεια της στροφής αυτής και πριν την ολοκλήρωση της, προσέκρουσε στην δυτική πλευρά στύλου ηλεκτρικού ρεύματος ύψους περίπου 7.5 m και συγκεκριμένα περίπου 15 cm από την κορυφή του.

Από την πρόσκρουση δημιουργήθηκαν ίχνη στο στύλο ενώ εξαιτίας της σφοδρότητάς και πιθανόν εξαιτίας της επαφής του μεταλλικού προστατευτικού περιβλήματος του έλικα με το στύλο, έσπασε ο ξύλινος έλικας και τμήμα του που αποκολλήθηκε κατέληξε στα κλαδιά παρακείμενου δέντρου αφού πρώτα άφησε ίχνη ξύλου περίπου 50 cm κάτω από το αρχικό σημείο πρόσκρουσης.

Το ύψος της πρόσκρουσης που ήταν μερικά εκατοστά από την κορυφή του στύλου δεικνύει οριακή επαφή με αυτόν και οδηγεί στο ασφαλές συμπέρασμα ότι παρά την πρόσκρουση ο χειριστής πέρασε επάνω από αυτόν έχοντας αρκετή οριζόντια ταχύτητα. Επίσης η πρόσκρουση διέκοψε την δεξιά στροφή, έστρεψε την συσκευή αριστερά και μετέβαλε την πορεία της σε ανατολική.

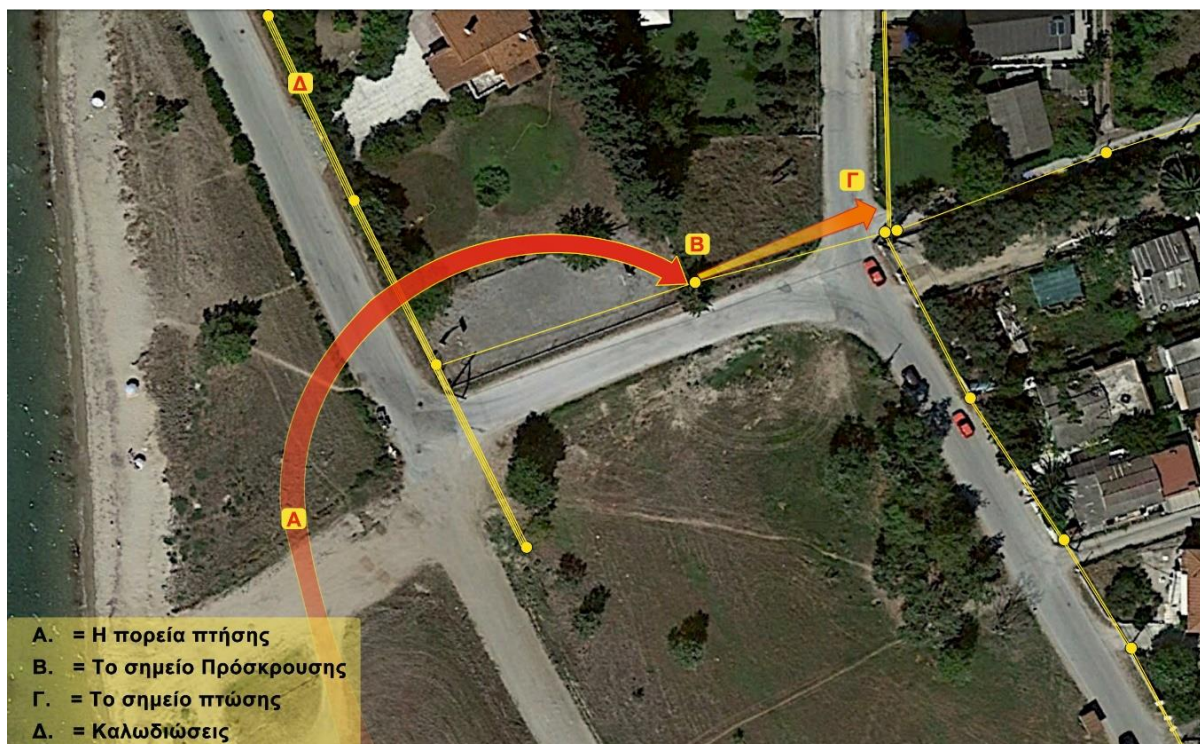
Φωτ. 6 Τελική πορεία της πτητικής συσκευής

Ο χειριστής εντοπίστηκε σε τσιμεντένιο τοιχίο περίφραξης οικοπέδου και σε απόσταση περίπου 29 m από τον στύλο που προσέκρουσε.

Η διανυθείσα απόσταση των 29 m από τον στύλο μέχρι το σημείο που βρέθηκε ο χειριστής επιβεβαιώνει το γεγονός ότι η συσκευή βρισκόταν σε κατάσταση πτήσης. Ο συνδυασμός μάλιστα της απόστασης αυτής με το ύψος πρόσκρουσης δείχνει βαθμό ολίσθησης 3.9, δηλαδή για κάθε ένα μέτρο απώλειας ύψους υπήρχαν σχεδόν τέσσερα μέτρα προώθησης της. Ο βαθμός αυτός είναι ο μισός από τα 8.5 m που ορίζει ο κατασκευαστής ότι παρουσιάζει κατά την πτήση του το αλεξίπτωτο, μπορεί όμως να γίνει κατανοητός αν αναλογιστούμε ότι το αλεξίπτωτο ανέκαμψε από μία σύγκρουση από την οποία θα υπήρχαν σημαντικές μεταβολές του κέντρου βάρους του εξαιτίας της εκκρεμούς κίνησης του χειριστή, απόρροια της σύγκρουσης αλλά και μίας μικρής βουτιάς που θα έκανε η πτέρυγα όταν ο χειριστής, που βρισκόταν επτά περίπου μέτρα κάτω από αυτή ανέκοψε την ταχύτητά του εξαιτίας της επαφής του με τον στύλο του ηλεκτρικού ρεύματος.

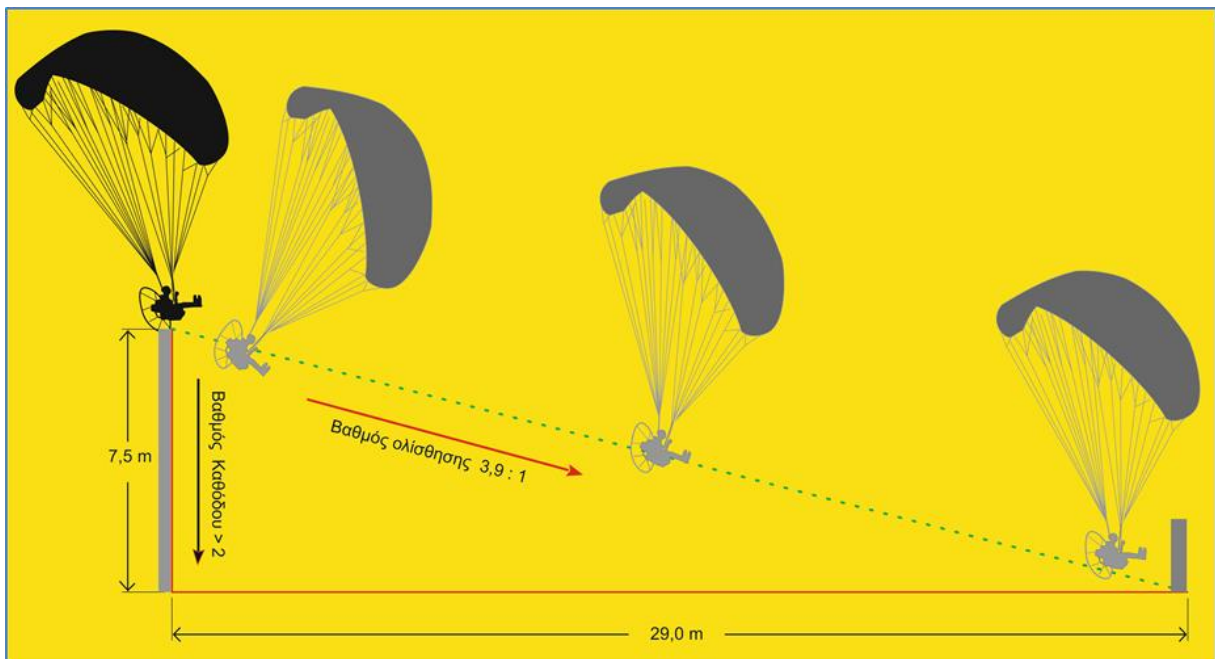
Εικ. 3 Πορεία της πτητικής συσκευής μετά την πρόσκρουση με τον στύλο.

Το χαμηλό ύψος που βρέθηκε να διαθέτει ο χειριστής μετά την σύγκρουση, σε συνδυασμό με τις υπάρχουσες καλωδιώσεις και το αστικό τοπίο αποτελούμενο από φράχτες, μάντρες και δένδρα, δεν άφηνε πολλά περιθώρια ομαλής προσγείωσης. Σε αυτό συνηγόρησε και ο μικρός χρόνος που μεσολάβησε μέχρι την πτώση στην μάντρα ο οποίος δεν πρέπει να ήταν μεγαλύτερος των 3.5 sec στερώντας στον χειριστή επαρκή χρόνο αντιδράσεων. Επίσης λόγω της απώλειας της έλικας και εξαιτίας του βάρους του κινητήρα, η ταχύτητα πρόσκρουσης στον τοίχο της μάντρας θα ήταν ιδιαίτερα αυξημένη. Από τον συσχετισμό βαθμού καθόδου και διανυθείσας απόστασης εικάζεται ότι η ταχύτητα που προσέκρουσε ο χειριστής στον τοίχο ήταν το λιγότερο 30 km/h.
