**ΕΠΙΤΡΟΠΗ ΔΙΕΡΕΥΝΗΣΗΣ ΑΤΥΧΗΜΑΤΩΝ ΚΑΙ  
ΑΣΦΑΛΕΙΑΣ ΠΤΗΣΕΩΝ  
(ΕΔΑΑΠ)**

**ΠΟΡΙΣΜΑ ΑΤΥΧΗΜΑΤΟΣ  
ΑΛΕΞΙΠΤΩΤΟΥ ΠΛΑΓΙΑΣ  
ΣΤΗΝ ΠΕΡΙΟΧΗ ΠΛΑΤΑΙΩΝ ΒΟΙΩΤΙΑΣ  
ΤΗΝ 31η ΑΥΓΟΥΣΤΟΥ 2014**

**ΠΟΡΙΣΜΑ ΔΙΕΡΕΥΝΗΣΗΣ ΑΤΥΧΗΜΑΤΟΣ**  
**06 / 2015**

**Ιπτάμενης Αεραθλητικής Συσκευής (Αλεξίπτωτου Πλαγιάς)**  
**στην Περιοχή Πλαταιών Βοιωτίας**  
**την 31η Αυγούστου 2014**

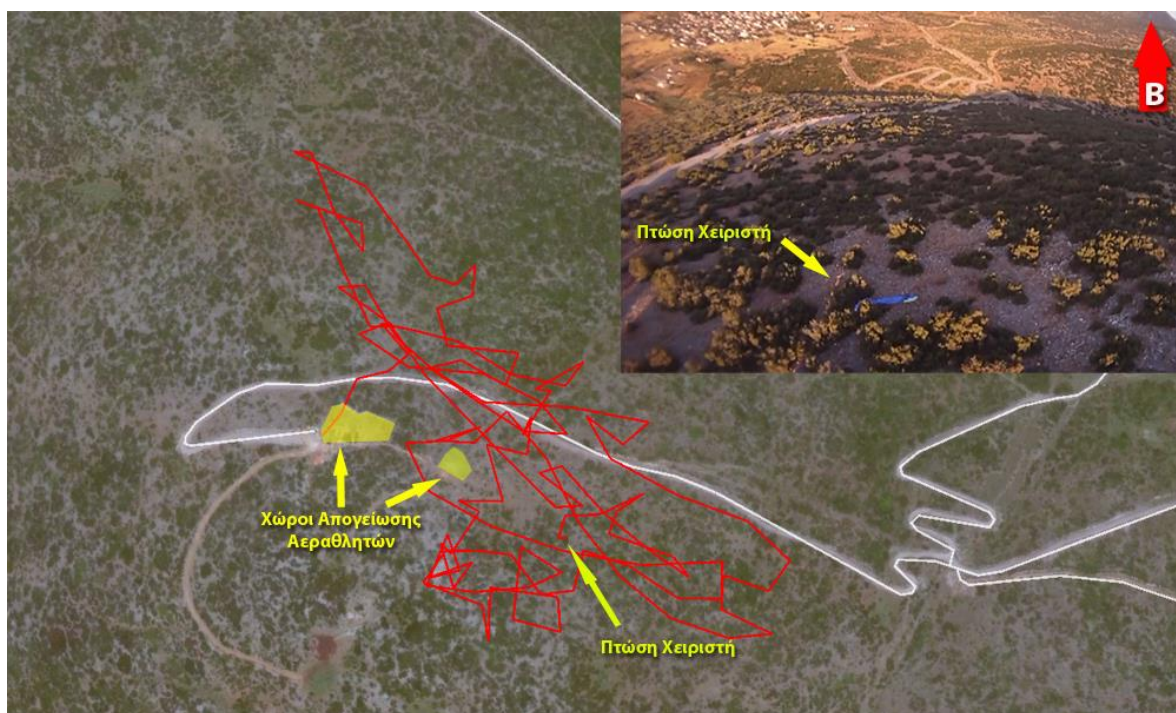
Εικ. 2 Το ίχνος της δεύτερης πτήσης και το σημείο πτώσης.

Η δεύτερη πτήση είχε διάρκεια 22 min περίπου. Στα τελευταία επτά δευτερόλεπτα της πτήσης της, η χειρίστρια εισήλθε σε σπειροειδή βύθιση από την οποία δεν εξήλθε μέχρι την πτώση της σε πετρώδες και θαμνώδες έδαφος στην πλαγιά του βουνού. Κατά την πτώση της η χειρίστρια τραυματίστηκε θανάσιμα.

Το σημείο πτώσης προσδιορίζεται από τις συντεταγμένες 38°12.358 N και 23°15.353 E, βρίσκεται σε ύψος 626 m από την επιφάνεια της θάλασσας, 343 m ανατολικά από το σημείο που απογειώθηκε η χειρίστρια και 160 m ανατολικά του δεύτερου χώρου απογείωσης των Πλαταιών. (Εικ. 2)

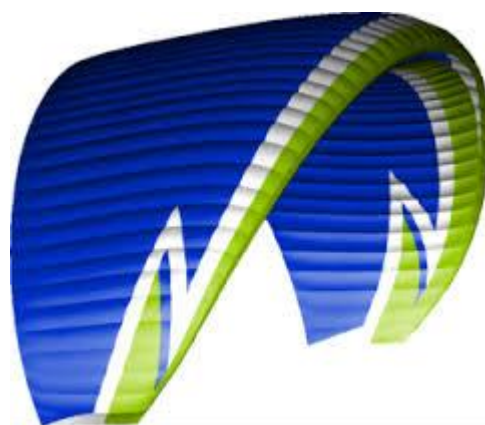
Εικ. 3 Η Πτέρυγα

Το συγκεκριμένο αλεξίπτωτο ήταν καινούριο, ελάχιστων μηνών και από τον έλεγχο διαπερατότητας του αέρα (Porosity test) και την μέτρηση του μήκους των σχοινιών του, προκύπτει ότι ήταν πλόιμο και σε καλή κατάσταση.

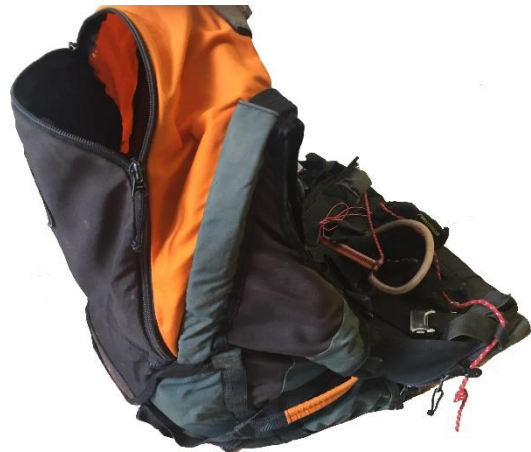
Εικ. 4 Το Κάθισμα

Είναι κάθισμα πλέον των είκοσι ετών με προστασία στο πίσω και κάτω μέρος του αποτελούμενη από αφρώδες υλικό. Από τον οπτικό έλεγχο που έγινε στο κάθισμα προέκυψε ότι βρισκόταν σε αρκετά καλή κατάσταση για τα έτη χρήσης του, με μικρές φθορές άνευ σημασίας.

Το κάθισμα παραδόθηκε με κομμένο τον ιμάντα πρόσδεσης του αριστερού ώμου. Ο ιμάντας αυτός κόπηκε κατά την διάρκεια απεγκλωβισμού της χειρίστριας από το κάθισμά της.

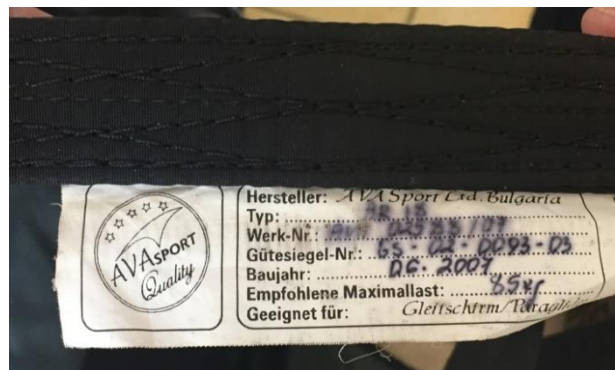
Εικ. 5 Στοιχεία Εφεδρικού Αλεξίπτωτου

Σύμφωνα με τον κατασκευαστή το μέγιστο φορτίο που μπορεί να δεχθεί είναι 85 kg και στο βάρος αυτό περιλαμβάνεται το βάρος του χειριστή και το βάρος όλου του εξοπλισμού που διαθέτει αυτός περιλαμβανομένου του ίδιου του εφεδρικού.

Από τον έλεγχο που έγινε στο εφεδρικό αλεξίπτωτο δεν προέκυψαν ευρήματα που να αφορούν φθορές στα υλικά κατασκευής του, επιπροσθέτως υπήρξε πλήρης και άμεση ανάπτυξη κατά τις διαδικασίες ελέγχου του.

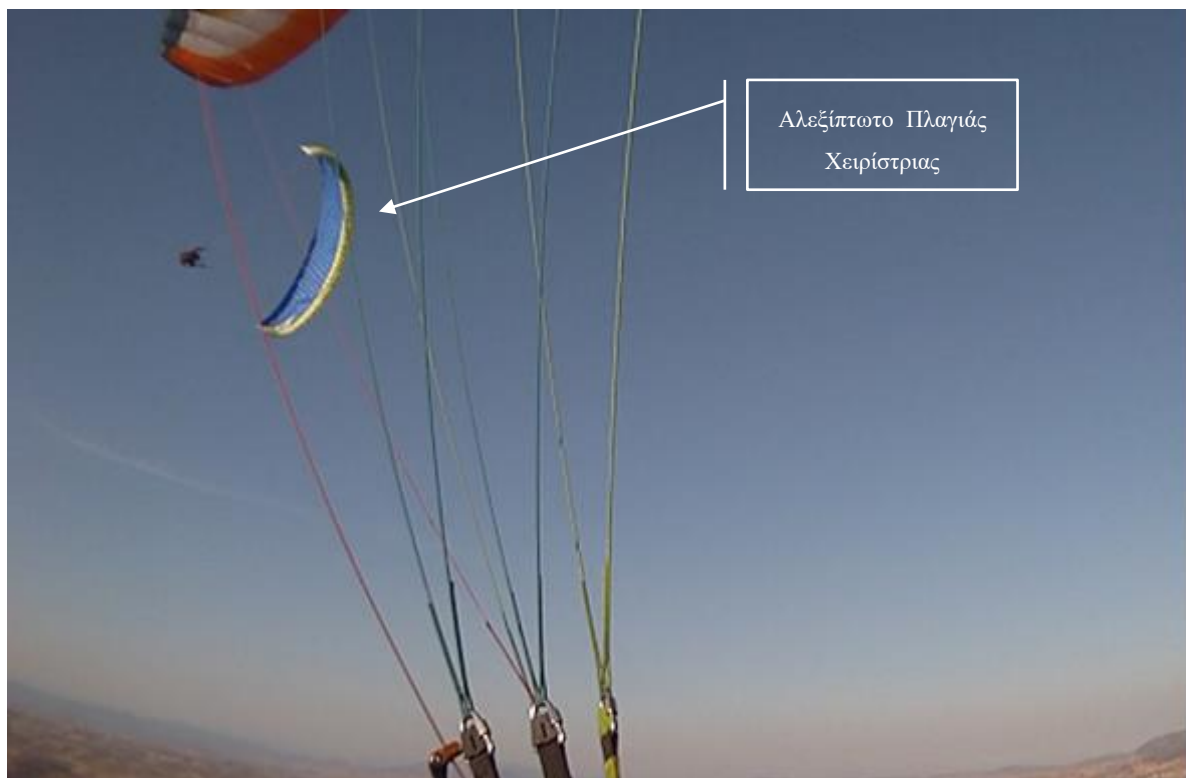
**Εικ. 8 Η χειρίστρια πετά σε κοντινή απόσταση από άλλο χειριστή.**

Καθ' όλη την διάρκεια της περιστρεφόμενης ανοδικής κίνησης της, φαίνεται από το βίντεο ότι, η χειρίστρια έδειχνε να αγνοεί την οριζόντια μετατόπιση της προς την βόρεια πλευρά του βουνού καθώς και την ύπαρξη άλλων χειριστών κοντά σε αυτή και ως εκ τούτου στην τελευταία της στροφή βρέθηκε να περιστρέφεται κοντά σε άλλους χειριστές που κινούνταν πλησίον της πλαγιάς σε κανονική πορεία. Συγκεκριμένα, στις 18:38:07 h (Εικ. 8) η χειρίστρια βρέθηκε να πετά σε κοντινή απόσταση από άλλο χειριστή, με τα δύο αλεξίπτωτα να παρουσιάζουν οριζόντια απόσταση μεταξύ τους δώδεκα με δεκαπέντε περίπου μέτρα και κάθετη περίπου πέντε μέτρα, με αυτό της χειρίστριας να είναι ψηλότερα.

παράγραφο 13 αναφέρεται ότι, *‘Δεν πρέπει να πετάμε κοντά και ιδιαίτερα, να ακολουθούμε άλλο αλεξίπτωτο, σε απόσταση μικρότερη 2 εκπετασμάτων’*.

Η απόσταση των δώδεκα έως δεκαπέντε μέτρων στην οποία βρέθηκαν να πετούν τα δύο αλεξίπτωτα αν και είναι μικρότερη των εκπετασμάτων που ορίζει ο κανονισμός δεν είναι ασυνήθες φαινόμενο σε περιοχές όπως η συγκεκριμένη όπου πετούν πολλά αλεξίπτωτα. Σε αρκετές μάλιστα περιπτώσεις, όπως στο κύκλωμα θερμικών, χωρίς βεβαία να συντρέχει ιδιαίτερος κίνδυνος οι αποστάσεις που τηρούνται μπορεί να είναι αρκετά μικρότερες. Απαραίτητη προϋπόθεση όμως είναι η γνώση όλων των χειριστών της θέσης τους όσο και της θέσης των υπολοίπων.

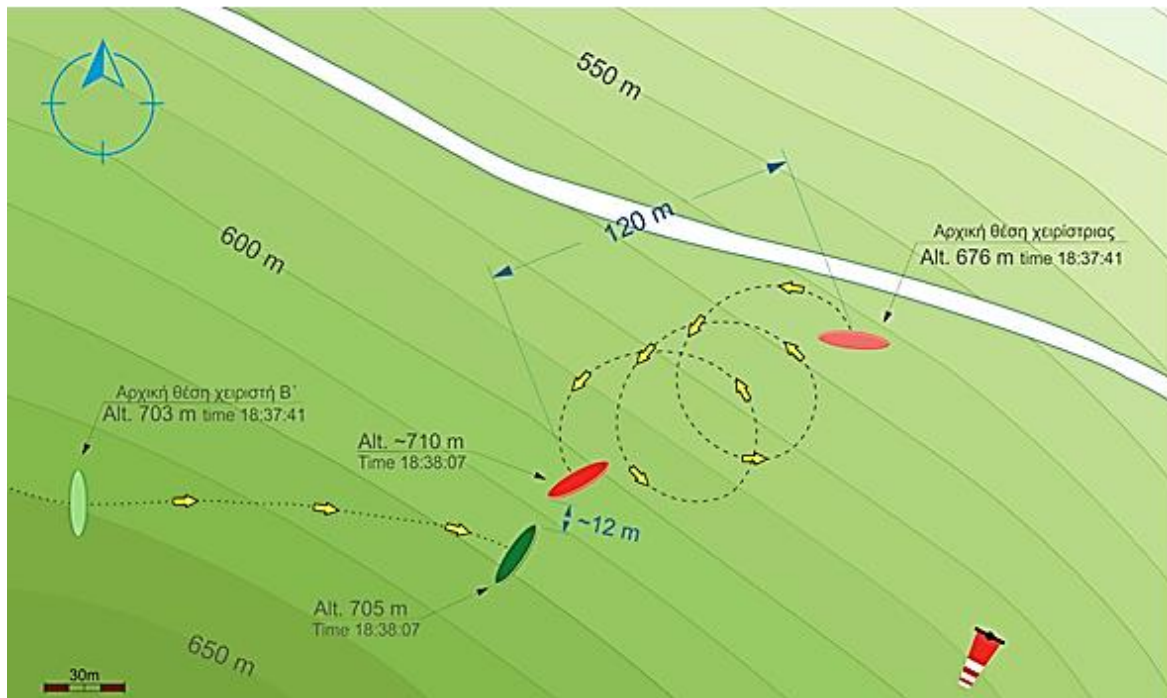
**Σχήμα 1 Η θέση των δύο χειριστών**

Τέλος, στην συγκεκριμένη περίπτωση οι χειριστές που κινούνταν κοντά στο βουνό και ως εκ τούτου είχαν περιορισμένη δυνατότητα χειρισμών, ήταν δύσκολο να προβλέψουν την πορεία της χειρίστριας αφού θα έπρεπε να υπολογίσουν τον βαθμό ανόδου που παρουσίαζε, την οριζόντια μετατόπιση της αλλά κυρίως το γεγονός ότι αγνοούσε την παρουσία τους και ότι συνέχιζε να κινείται προς αυτούς.

Κατά την διάρκεια του χρόνου αυτού (18:38:07 h) όπου είχε σημειωθεί η κοντινότερη απόσταση των δύο αλεξιπτώτων παρόλο ότι ο έτερος χειριστής είχε σχεδόν προσπεράσει και η πορεία τους δεν ήταν πλέον πορεία σύγκρουσης, η χειρίστρια αντιλαμβανόμενη την παρουσία άλλου αλεξιπτώτου κοντά της, προφανώς ξαφνιάστηκε και πίεσε περισσότερο το αριστερό χειριστήριο ενώ συγχρόνως έγειρε το σώμα της προς τα αριστερά.

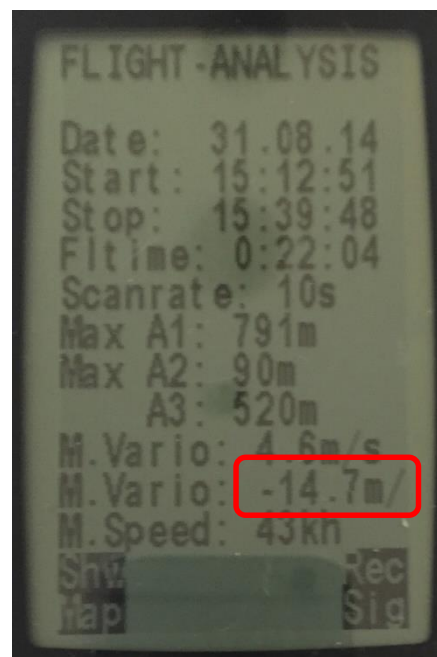
Εικ. 9

βαθμό καθόδου 14,7 m/s, βαθμός μεγαλύτερος και από τον βαθμό αξιολόγησης της πτέρυγας για την πιστοποίησή της που ήταν 14 m/s (Εικ. 9).

Εντύπωση προκαλεί το γεγονός ότι, για το χρονικό διάστημα των επτά δευτερολέπτων που η χειρίστρια βρισκόταν σε σπειροειδή βύθιση δεν σταμάτησε να ασκεί πίεση στο χειριστήριο που την οδηγούσε στην κατάσταση αυτή και αυτό παρά την αντίθετη ώθηση που δεχόταν από την επιτάχυνση της βαρύτητας. Επίσης το σώμα της μέχρι τα τελευταία σχεδόν μέτρα δείχνει να παραμένει στην ίδια γωνία με κλίση προς τα αριστερά επιβαρύνοντας (αυξάνοντας) συνεχώς την ταχύτητα βύθισης.
