**Πόρισμα Διερεύνησης Ατυχήματος  
Αεροσκάφους SX-SKY  
στον Κρατικό Αερ/να Ηρακλείου  
την 12<sup>η</sup> Φεβρουαρίου 2009**

ΑΡ. ΠΟΡΙΣΜΑΤΟΣ 08/2010

**Ατύχημα αεροσκάφους SX-SKY  
στον Κρατικό Αερολιμένα Ηρακλείου την 12<sup>η</sup> Φεβρουαρίου 2009**

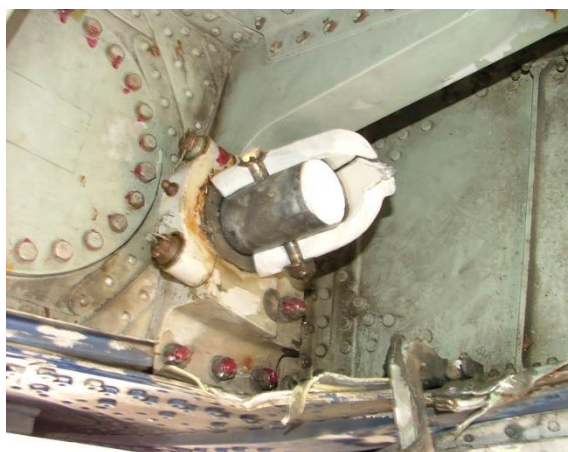
Φωτ. 1

Ο κύλινδρος που ευρίσκετε στο άνω άκρο του βραχίονα του σκέλους προσγείωσης στα άκρα του οποίου εφαρμόζουν πίροι ανάρτησης είχε θραύση στο εμπρόσθιο τμήμα αυτού στην περιοχή που ευρίσκονται οι οπές των κοχλιωτών συνδετήριων καθώς και στην περιοχή Α. (Φωτ. 1 & 2 και Σχέδιο 1/Παράρτημα Α)

Η αντηρίδα του κυρίου σκέλους προσγείωσης έφερε ζημιές. Ο πλευρικός βραχίονας στήριξης του ΚΣΠ είχε καμφθεί προς τα πίσω προκαλώντας ζημιές στους προσαρμογείς της βάσης του επί της δομής. Ο τροχός είχε διαρραγεί και είχε παραμορφωθεί βαρέως.

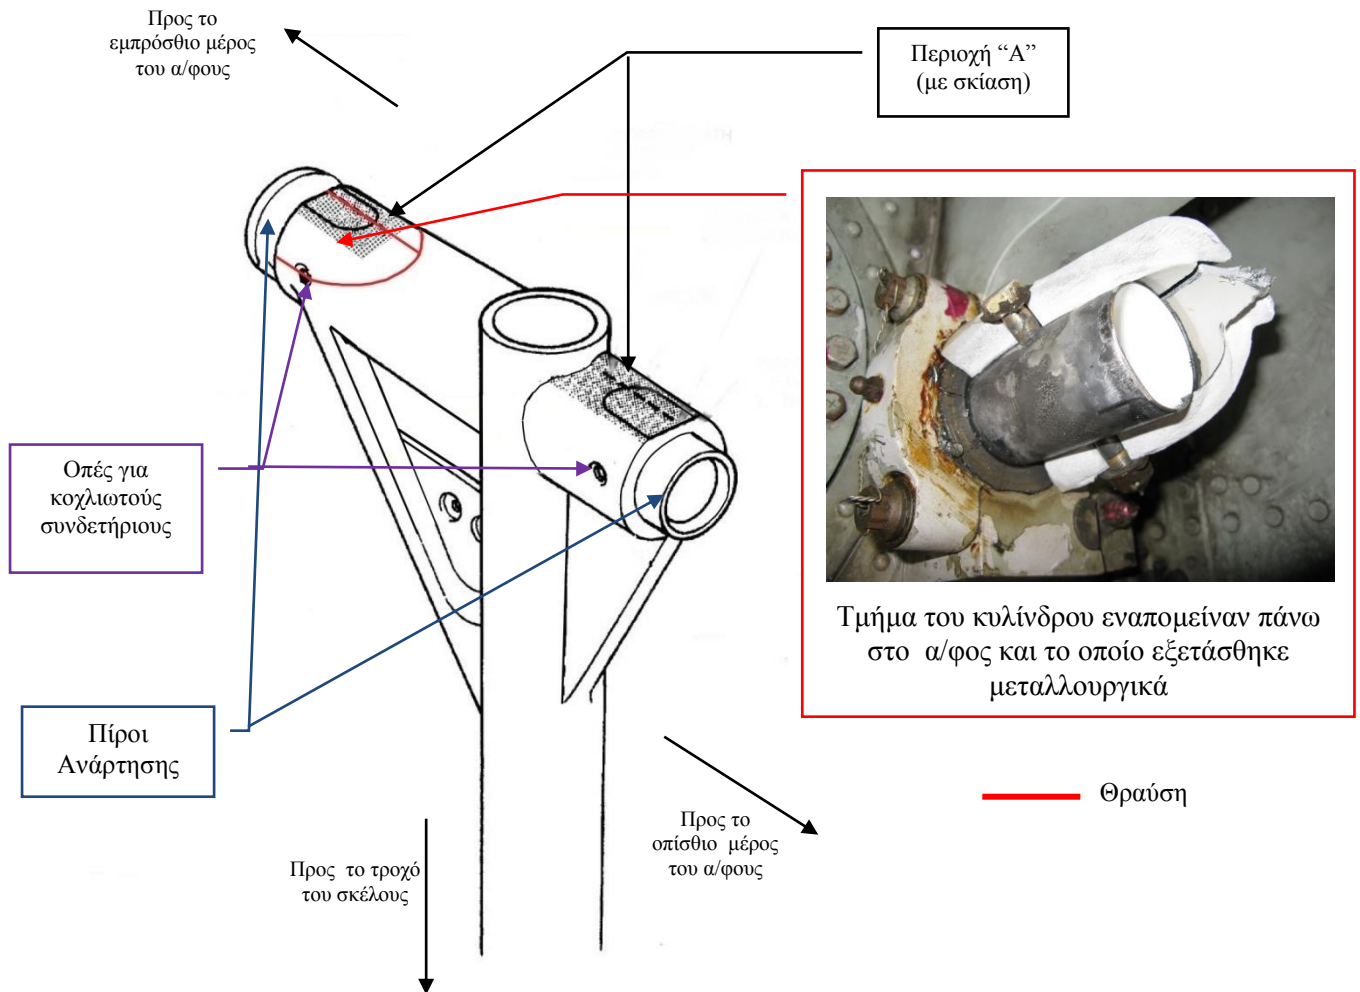
Σχέδιο 1

Ο κύλινδρος είχε μειωμένο πάχος στην περιοχή “Α”, Σχέδιο 1/Παράρτημα Α, ώστε η ρωγμάτωση λόγω κόπωσης που θεωρείται πιθανόν να προκύψει από την κυκλική φόρτιση να επέλθει στη θέση αυτή.

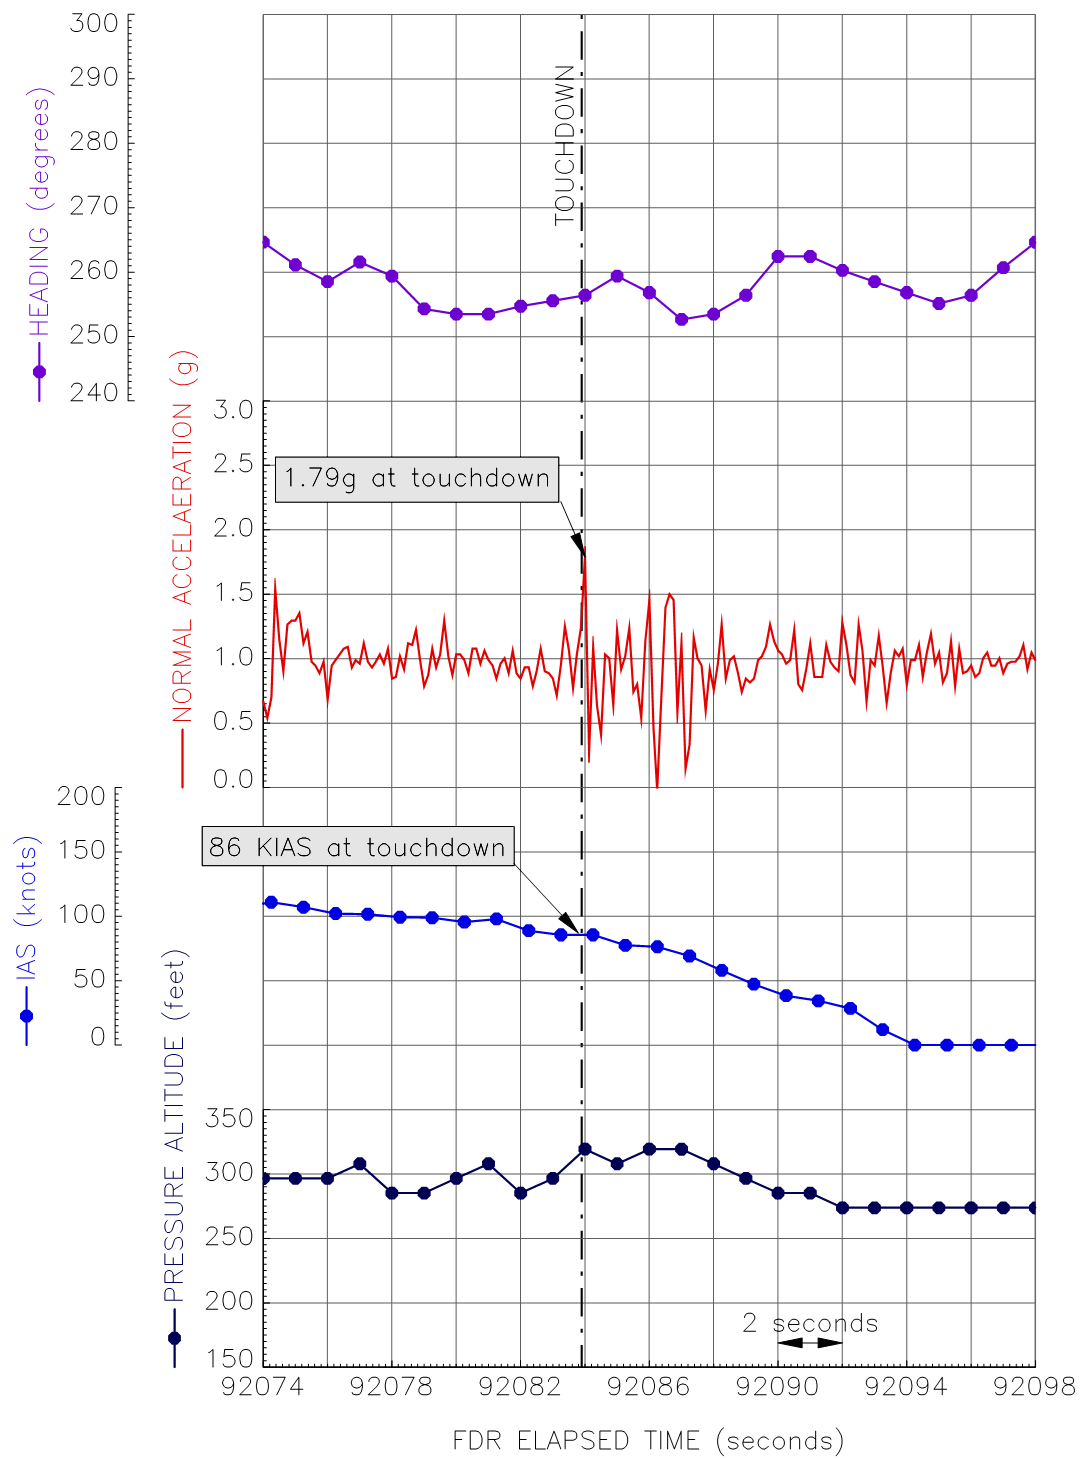
Διάγραμμα 1

Από την εξέταση των παραμέτρων προκύπτει ότι το α/φ κατήρχετο με βαθμό καθόδου 500 ft/min και ταχύτητα 100 kt. Κατά την επαφή των τροχών με τον διάδρομο η ταχύτητα του α/φ ήταν 86 kt και η κάθετος επιτάχυνση 1.79 g (0.79 g πάνω από την τιμή αναφοράς βαρύτητας που είναι 1 g).

Το δεξίο σκέλος υπεχώρησε δύο δευτερόλεπτα μετά την επαφή του α/φ με το έδαφος. (Παράρτημα Β – Διάγραμμα (1), Γραφική παράσταση των παραμέτρων της πτήσης του ατυχήματος)

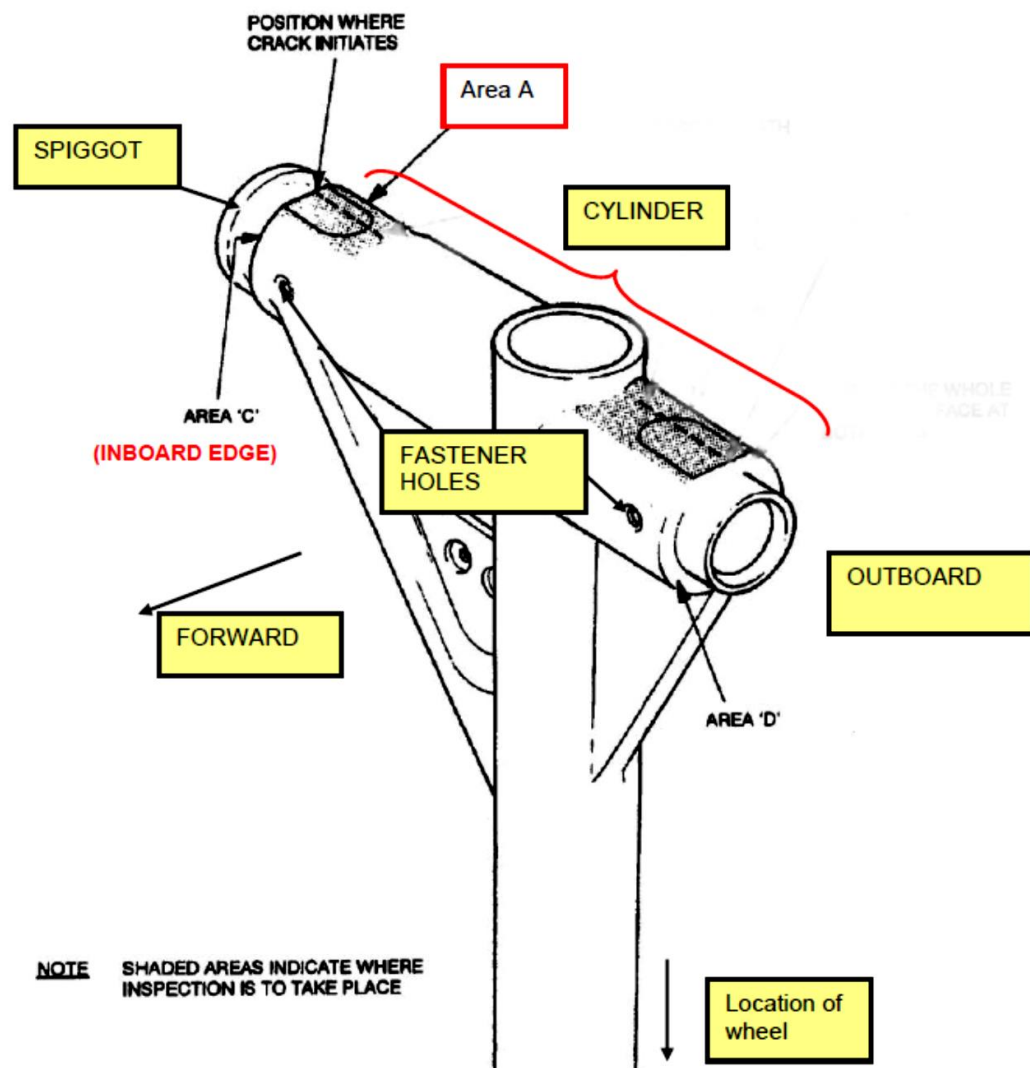
Figure 1: Showing the undercarriage cylinder (Reference C).

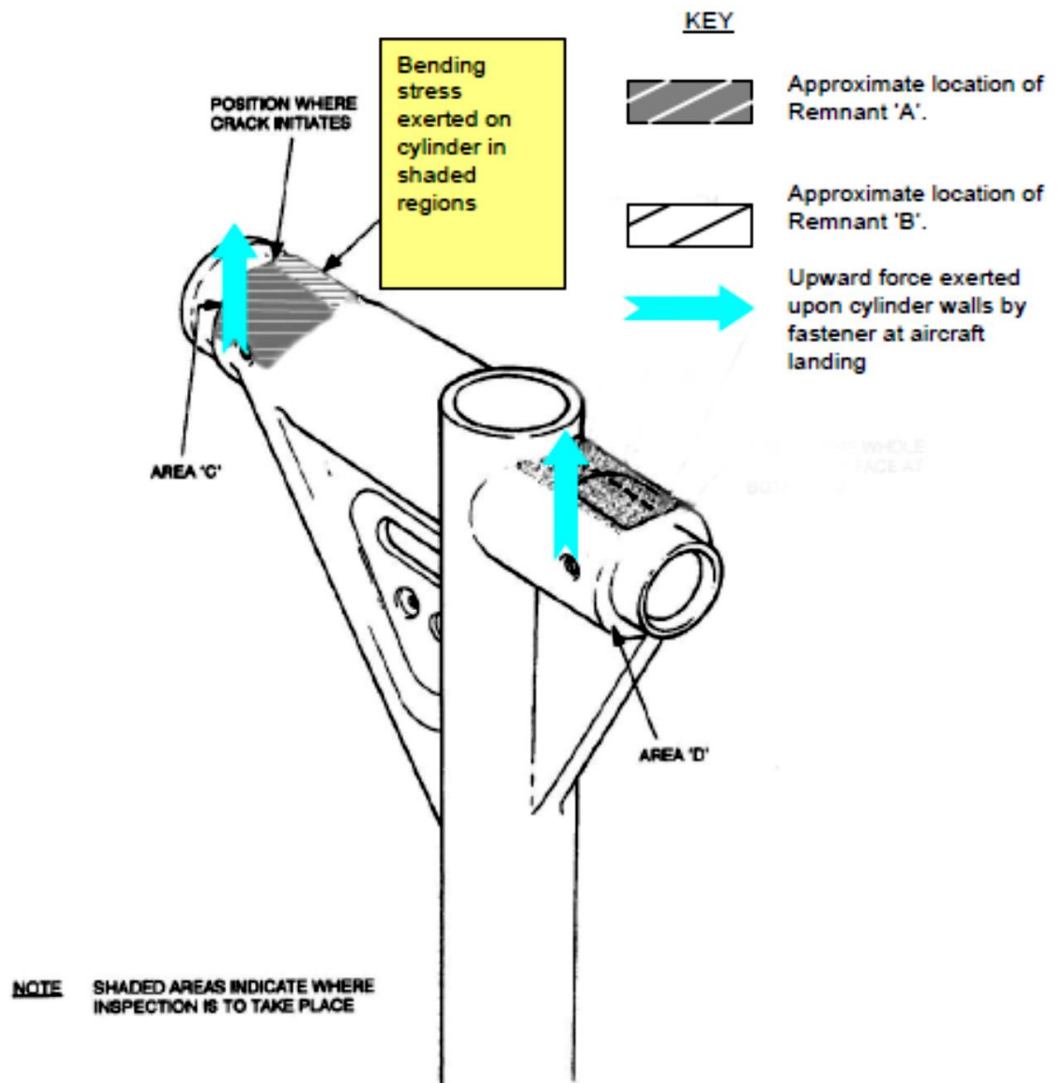
Figure 2: Showing the: undercarriage cylinder; location of Remnants 'A' and 'B'; the loading imposed on aircraft landing.

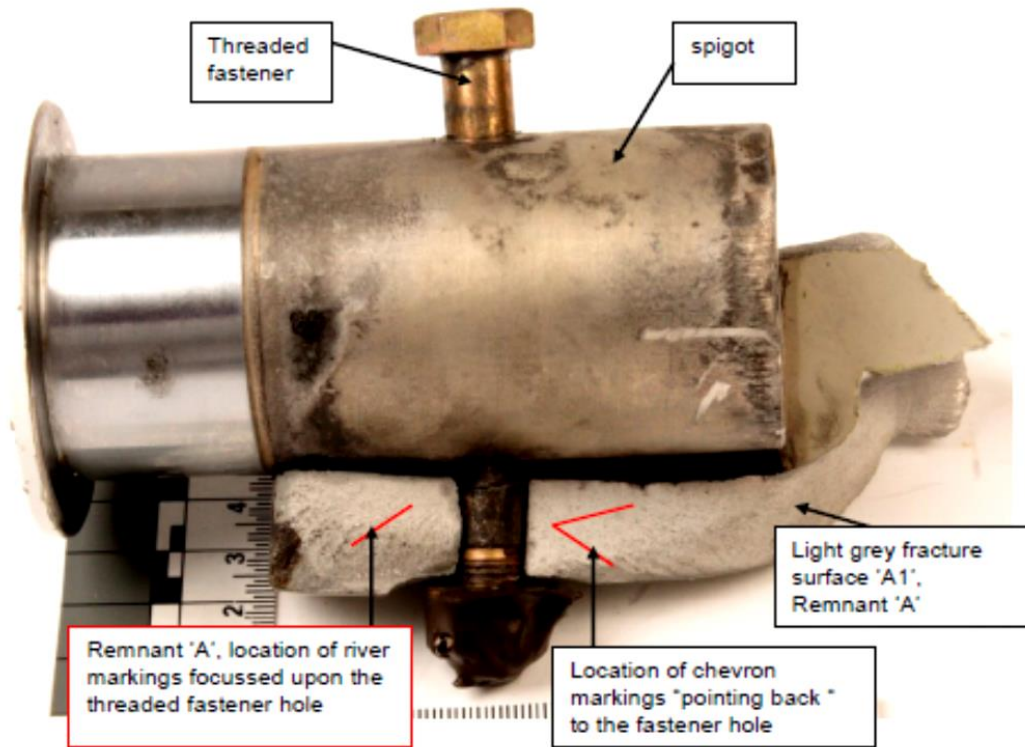
Figure 3: Showing the as received spigot and remnant 'A' of the undercarriage cylinder.

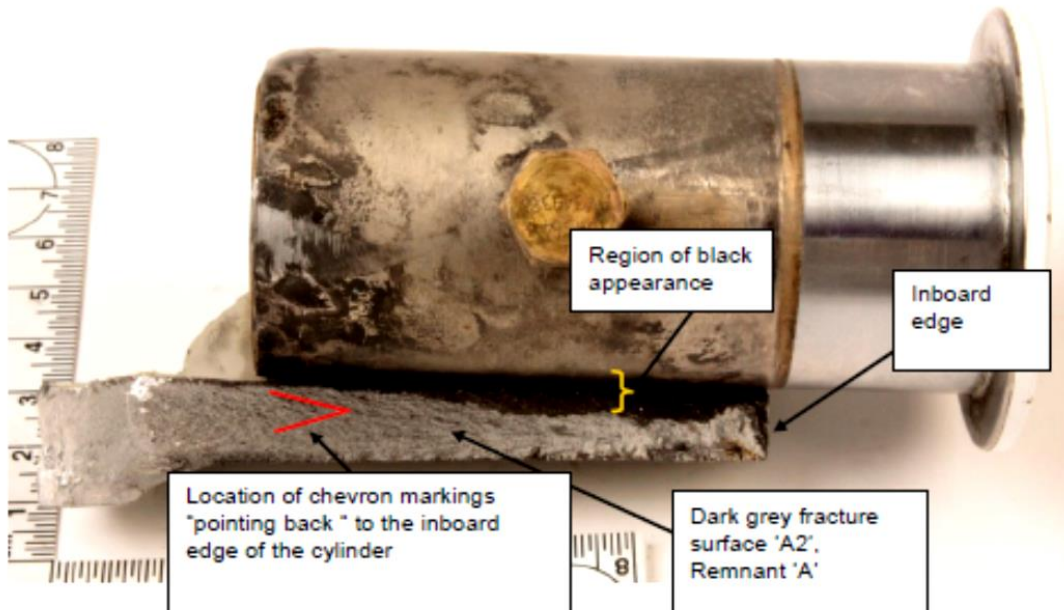
Figure 4: Showing the as received spigot and remnant 'A' of the undercarriage cylinder.

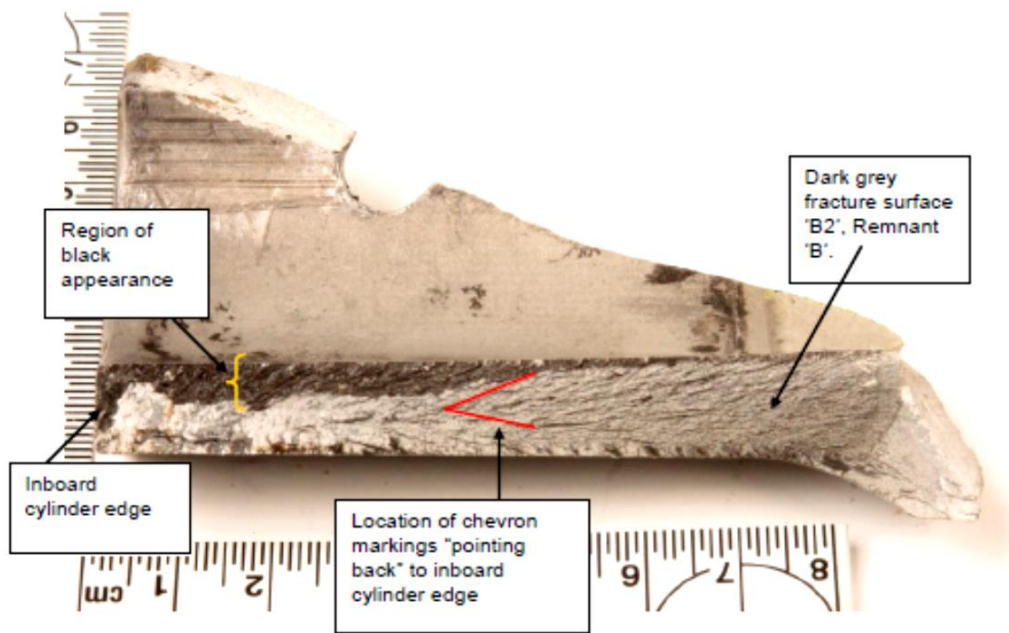
Figure 5: Showing the as received remnant 'B' of the undercarriage cylinder and fracture surface 'B2'.

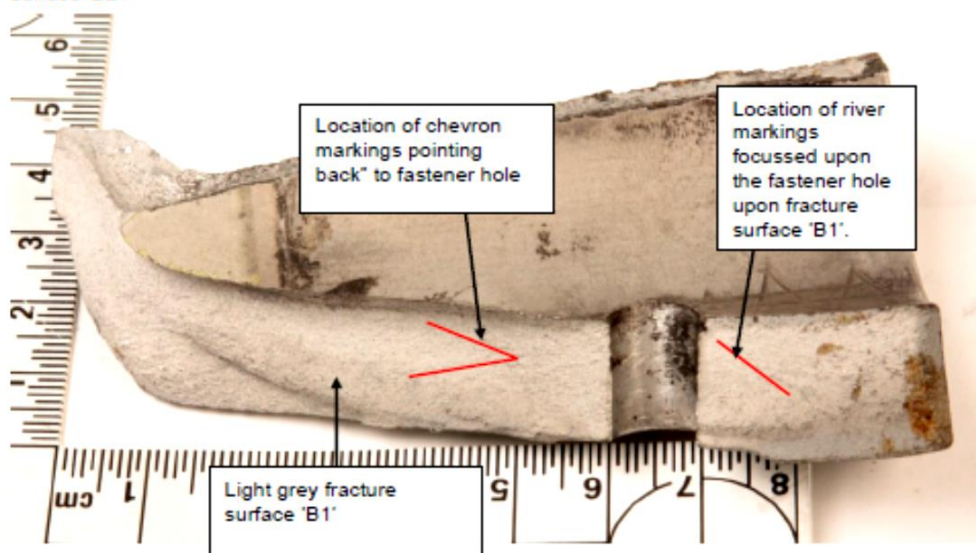
Figure 6: Showing the as received remnant 'B' of the undercarriage cylinder and fracture surface 'B1'.

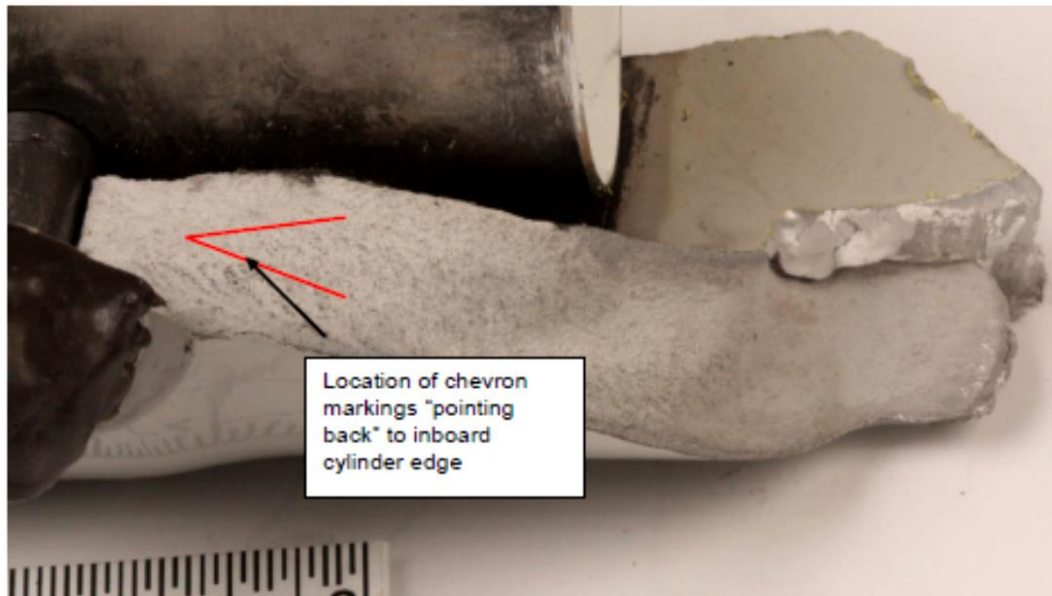
Figure 7: Showing fracture surface 'A1' in detail.

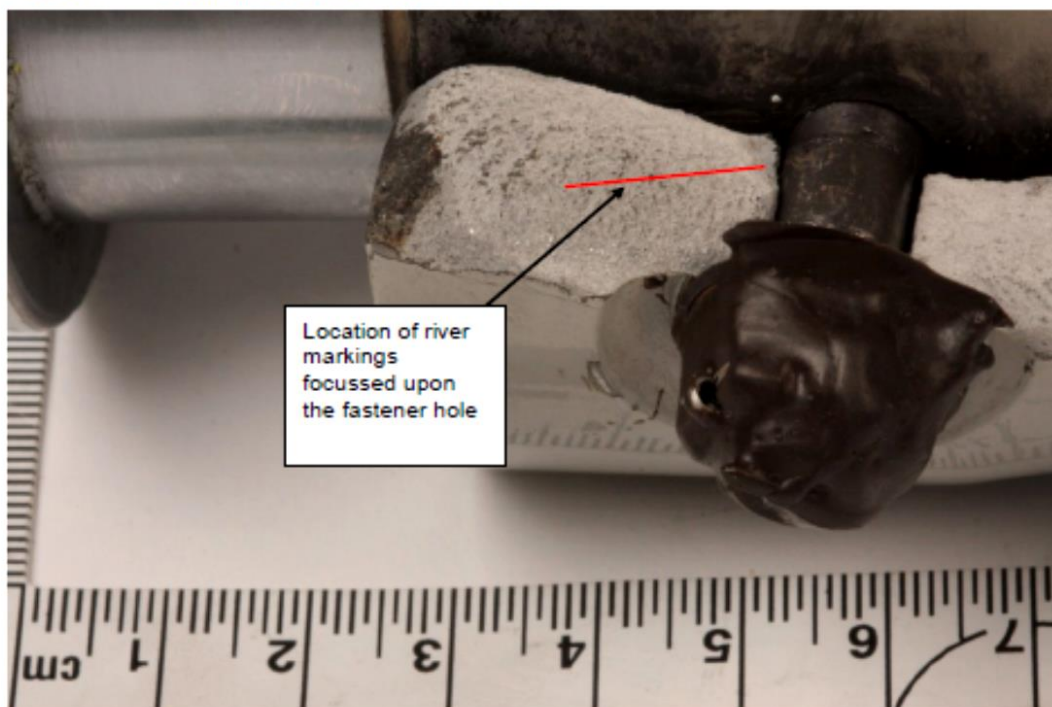
Figure 8: Showing the details of fracture surface 'A1'.

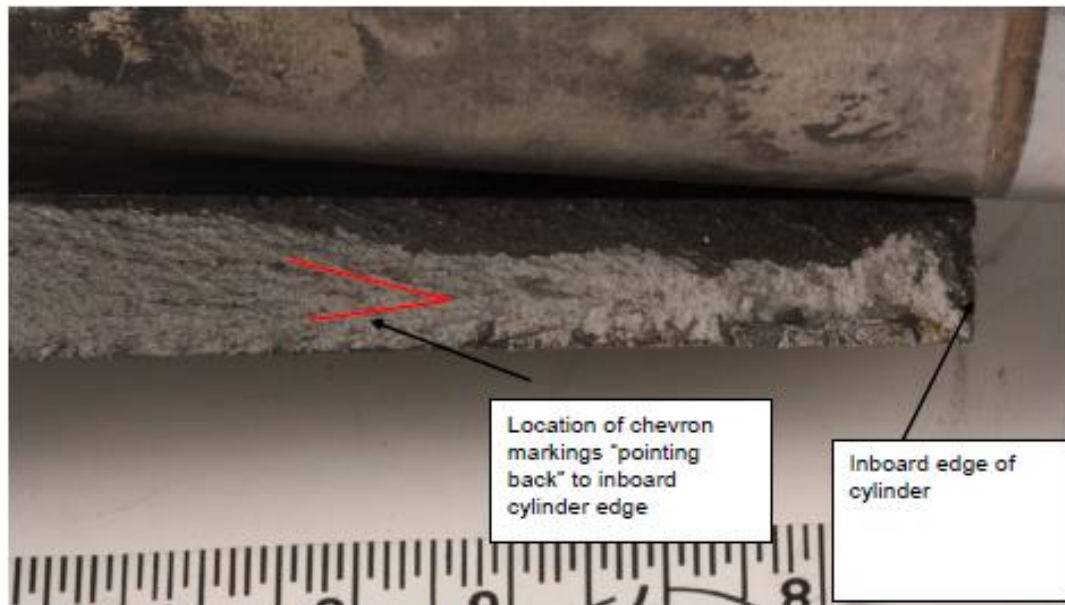
Figure 9: Showing the detail of fracture surface 'A2'.

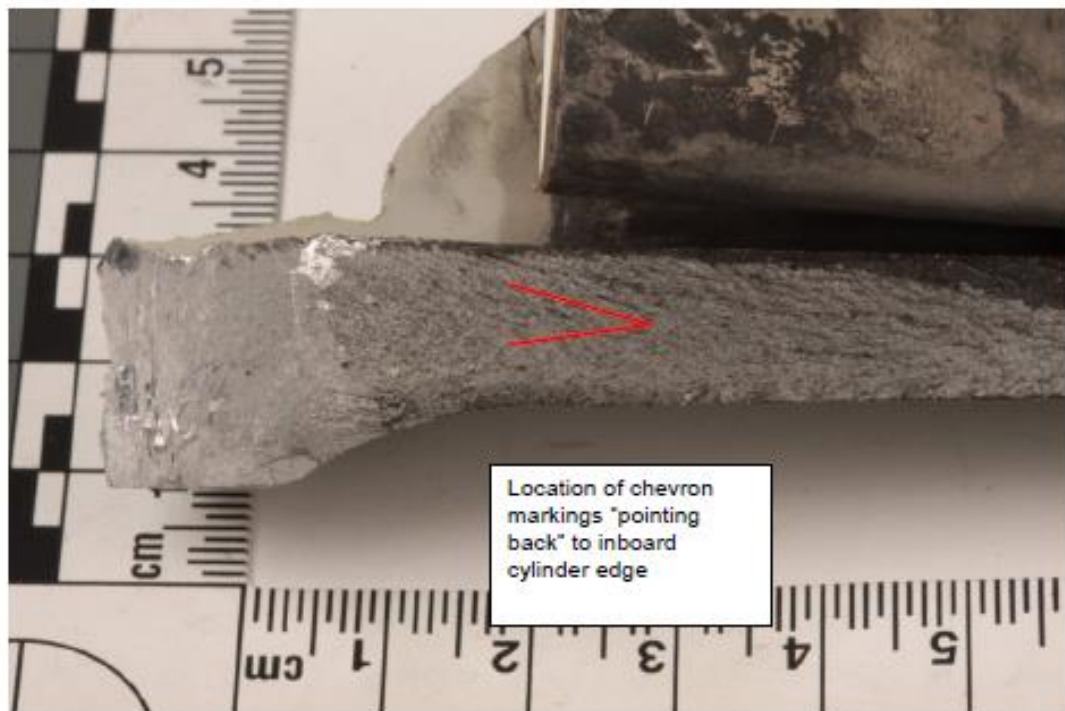
Figure 10: Showing the detail of fracture surface 'A2'.

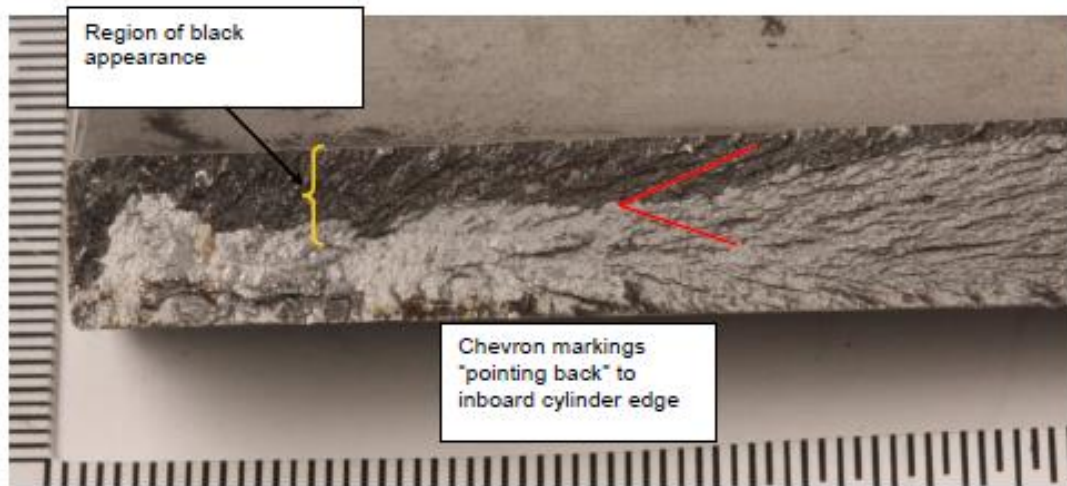
Figure 11: Showing the detail of fracture surface 'B2'.

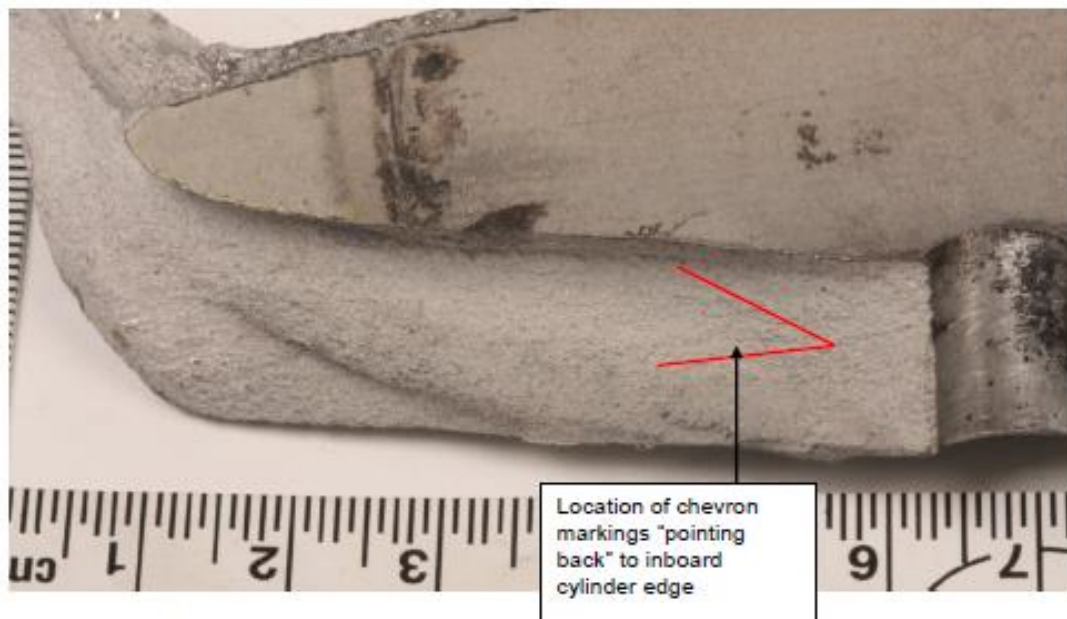
Figure 12: Showing the detail of fracture surface 'B1'.

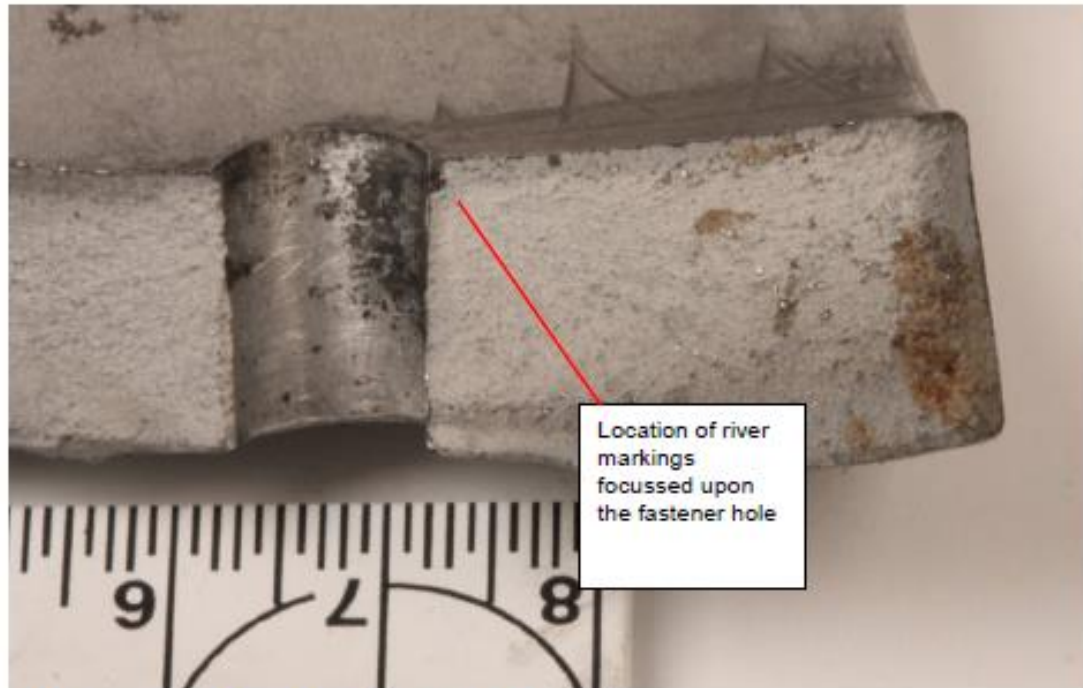
Figure 13: Showing the detail of fracture surface 'B1'.

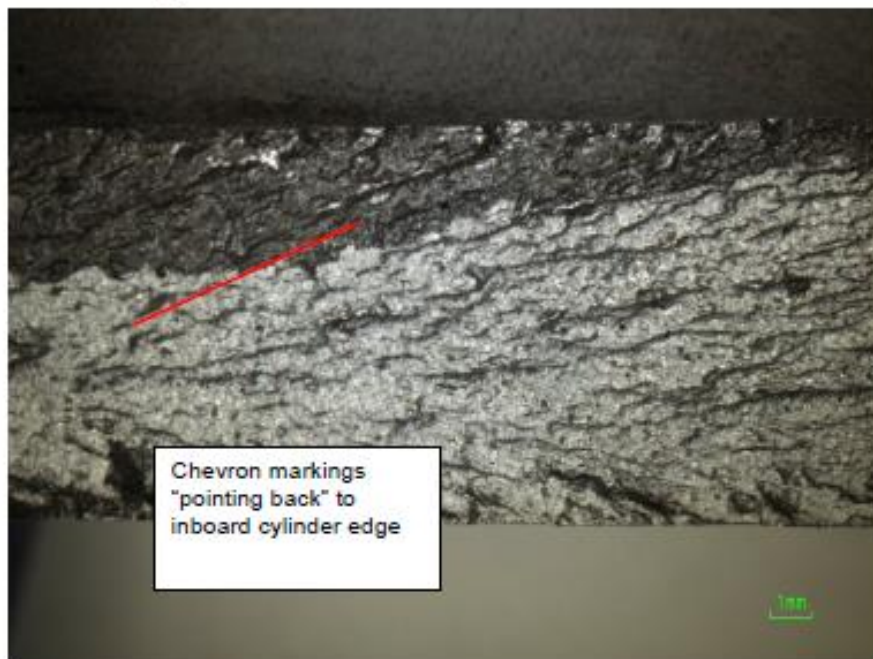
Figure 14: Showing the markings present upon fracture surface 'B2'.

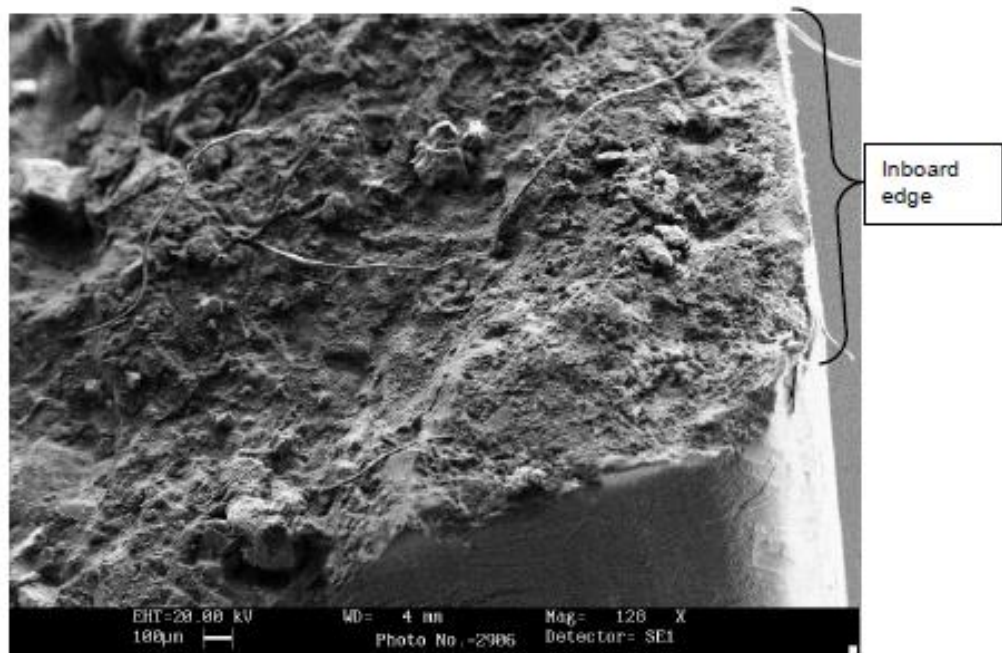
Figure 15: Scanning electron micrograph showing the smeared and corroded condition of the initiation site of the failure at the inboard edge of fracture surface 'B2'.

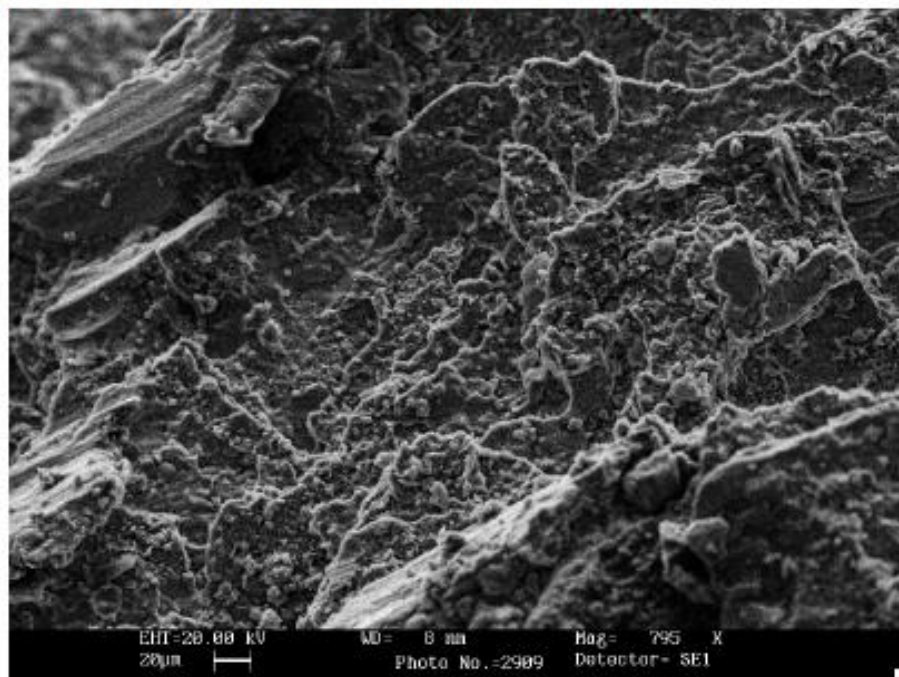
Figure 16: Scanning electron micrograph showing the features present upon the fracture surface consistent with post failure corrosion.

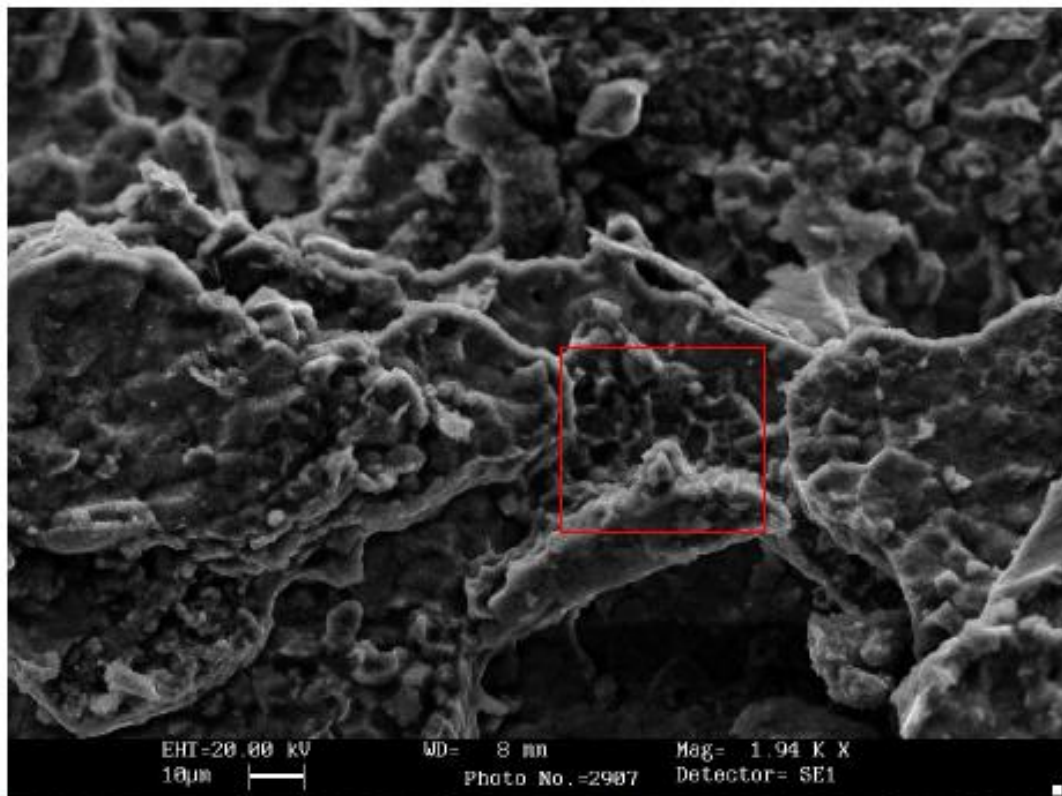
*“ο κύλινδρος του σκέλους προσγείωσης του α/φους BAE Jetstream 31, SX-SKY, αστόχησε ως αποτέλεσμα όλκιμης υπερφόρτισης. Αυτό είναι πιθανόν να είχε συμβεί ως αποτέλεσμα μιας ‘βαριάς’ προσγείωσης του α/φους.”*

Figure 17: Scanning electron micrograph showing the features present upon the fracture surface consistent with ductile microvoid coalescence. Examples are shown within the red box.
