**ΠΟΡΙΣΜΑ ΔΙΕΡΕΥΝΗΣΗΣ ΑΤΥΧΗΜΑΤΟΣ**  
**Α/ΦΟΥΣ Ν43362**  
**ΣΤΟ ΜΕΣΟΛΟΓΓΙ ΑΙΤΩΛΟΑΚΑΡΝΑΝΙΑΣ**  
**ΤΗΝ 13<sup>Η</sup> ΙΟΥΝΙΟΥ 2015**

**ΑΡ. ΠΟΡΙΣΜΑΤΟΣ 08 / 2018**

**Αεροσκάφους Piper PA-46-310P με στοιχεία νηολογίου N43362**  
**στο Μεσολόγγι Αιτωλοακαρνανίας την 13<sup>η</sup> Ιουνίου 2015**

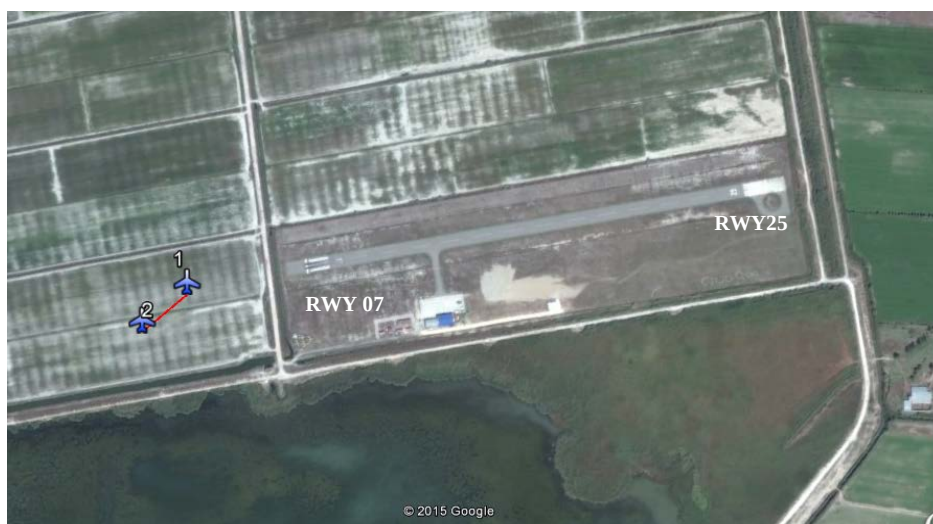
**Εικ. 1**

**Σημείο 1: Αρχική επαφή του α/φους.**

**Σημείο 2: Είναι το σημείο που σταμάτησε.**

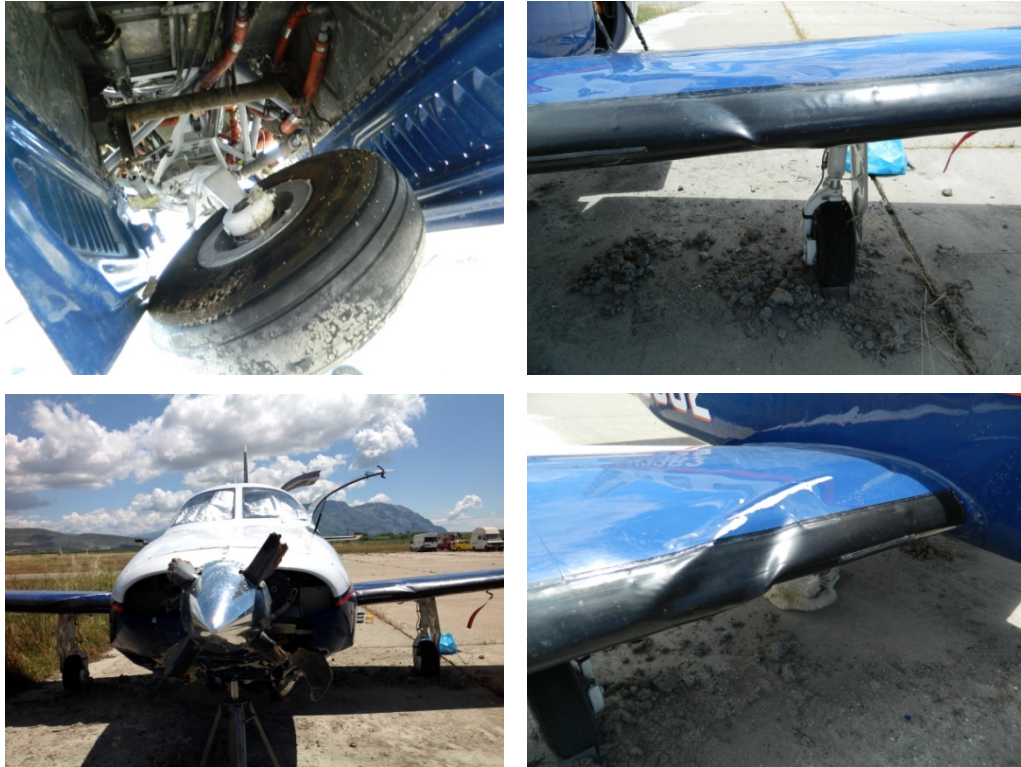
- Στρέβλωση του χείλους προσβολής της αριστερής πτέρυγας.
- Στρέβλωση του χείλους προσβολής της δεξιάς πτέρυγας.
- Θραύση όλων των πτερυγίων της έλικας του κινητήρα από τη βάση τους.
- Στρέβλωση του αριστερού πτερυγίου καμπυλότητας.
- Θραύση της κάτω πλευράς των καπό του κινητήρα
- Στρέβλωση της πόρτας του ριναίου σκέλους.
- Αναδίπλωση του ριναίου σκέλους.

**Φωτ. 1 Χαρακτηριστικές ζημιές που υπέστη το α/φος κατά την αναγκαστική προσγείωση.**

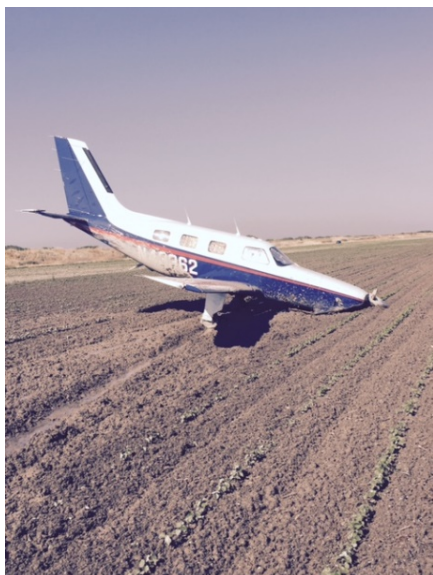
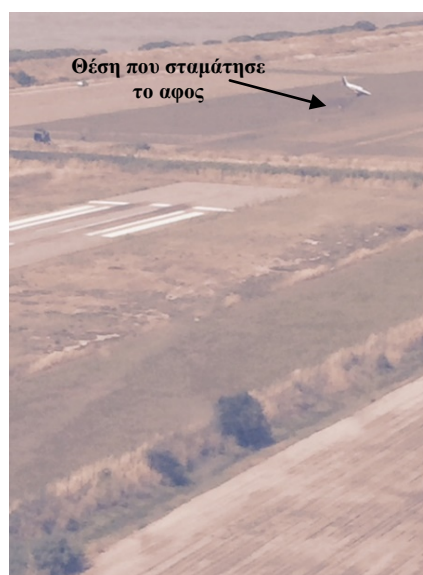
Κατά την αναγκαστική προσγείωση του α/φους, πρώτα ήρθαν σε επαφή με το έδαφος τα κύρια σκέλη και μετέπειτα το ριναίο σκέλος του. Το α/φος αφού διήνυσε απόσταση 93 m, ακινητοποιήθηκε σε σημείο που βρισκόταν σε απόσταση 196 m από την αρχή του αγρού, 67.6 m από το αριστερό όριο του αγρού και αριστερά της κεντρικής γραμμής του διαδρόμου με το ριναίο σκέλος του να έχει διπλώσει προς τα πίσω και το εμπρόσθιο τμήμα του α/φους να βρίσκεται σε επαφή με το έδαφος (Φωτ. 2). Και τα τέσσερα πτερύγια της έλικας είχαν αποσπαστεί από το κινητήρα του α/φους. Η διεύθυνση του α/φους μετά την ακινητοποίηση του ήταν κάθετη στην διεύθυνση της απόστασης που διήνυσε το α/φος.

**Φωτ. 2 Το α/φ μετά την αναγκαστική προσγείωση στον λασπώδη αγρό.**

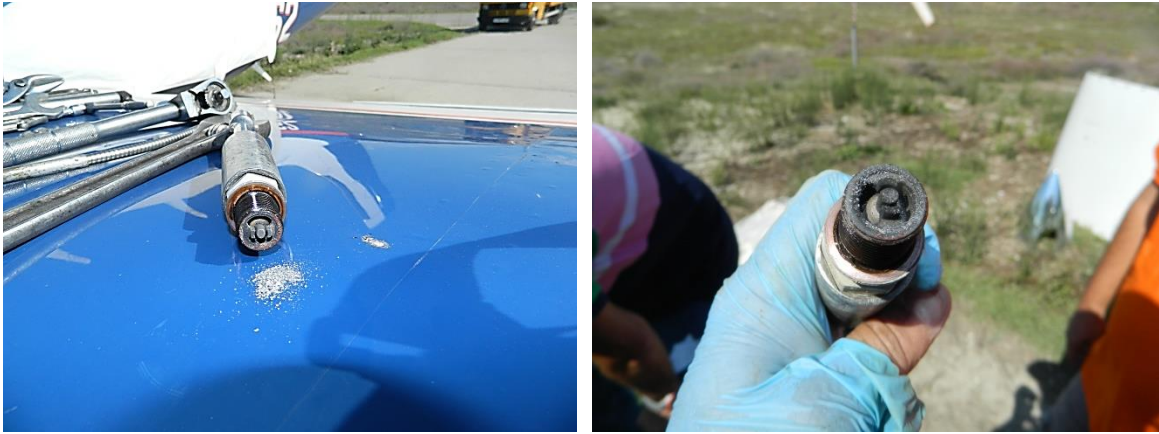
Από τον μακροσκοπικό έλεγχο των σπινθηριστών δεν διαπιστώθηκε κάτι αντικανονικό εκτός από τους σπινθηριστές του πρώτου και του δεύτερου κυλίνδρου που παρουσίαζαν μικρές ενανθρακώσεις.

**Φωτ. 3: Οι Σπινθηριστές των κυλίνδρων Νο2 και Νο6 με τις ενανθρακώσεις.**
