**ΕΠΙΤΡΟΠΗ**  
**ΔΙΕΡΕΥΝΗΣΗΣ ΑΤΥΧΗΜΑΤΩΝ & ΑΣΦΑΛΕΙΑΣ ΠΤΗΣΕΩΝ**

Πόρισμα Διερεύνησης Ατυχήματος  
Ιπτάμενης Αθλητικής Συσκευής  
(Αλεξιπτώτου Πλαγιάς)  
στην περιοχή Γλυκή, Θεσπρωτίας  
την 13 Μαΐου 2007

Αρ. Πορίσματος 09/2008

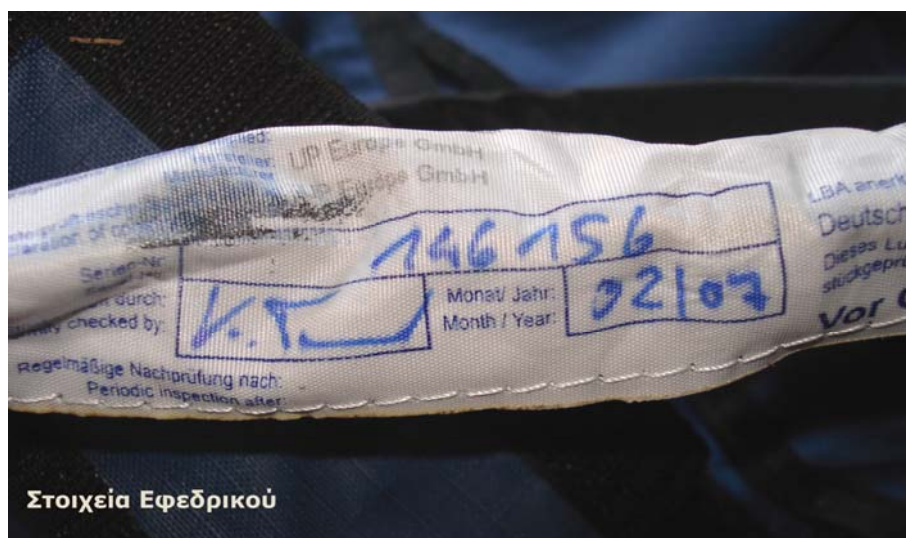
Ο έλεγχος του εφεδρικού έδειξε την άμεση ανάπτυξή του αμέσως μετά το τράβηγμα της χειρολαβής. Το ύφασμα του αλεξιπτώτου βρισκόταν σε καλή κατάσταση, χωρίς εμφανείς φθορές ή σκισίματα ενώ στην ίδια κατάσταση βρίσκονταν και τα σχοινιά και οι ιμάντες που το αποτελούσαν.

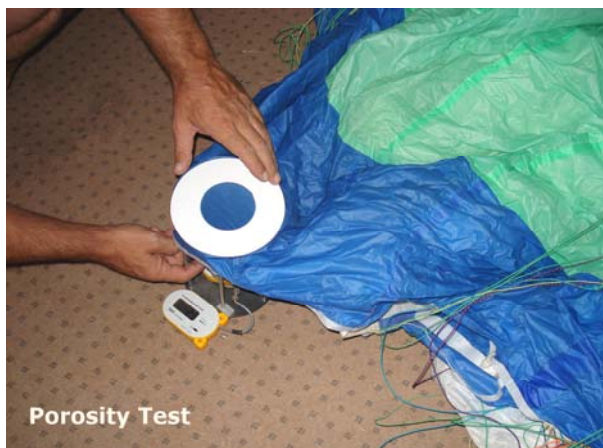
Το συγκεκριμένο αλεξίπτωτο δεν έφερε χαρακτηριστικά περαιτέρω ελέγχου ως ο κατασκευαστής ορίζει, ο έλεγχος που έγινε όμως μετά το ατύχημα, έδειξε, ότι τα υλικά του βρίσκονταν σε καλή κατάσταση, δεν είχε εμφανείς φθορές και δεν είχε υποστεί καμία επισκευή.

Τέλος το τεστ διαπερατότητας του αέρα στο υλικό κατασκευής του (porosity test) έδειξε ότι το υλικό της πτέρυγας του αλεξιπτώτου Gelvenor και skytex 40 (Polyamide – nylon) βρισκόταν σε καλή κατάσταση.

Σε καλή κατάσταση βρέθηκε και το κάθισμα το οποίο περιέχει και το εφεδρικό αλεξίπτωτο.

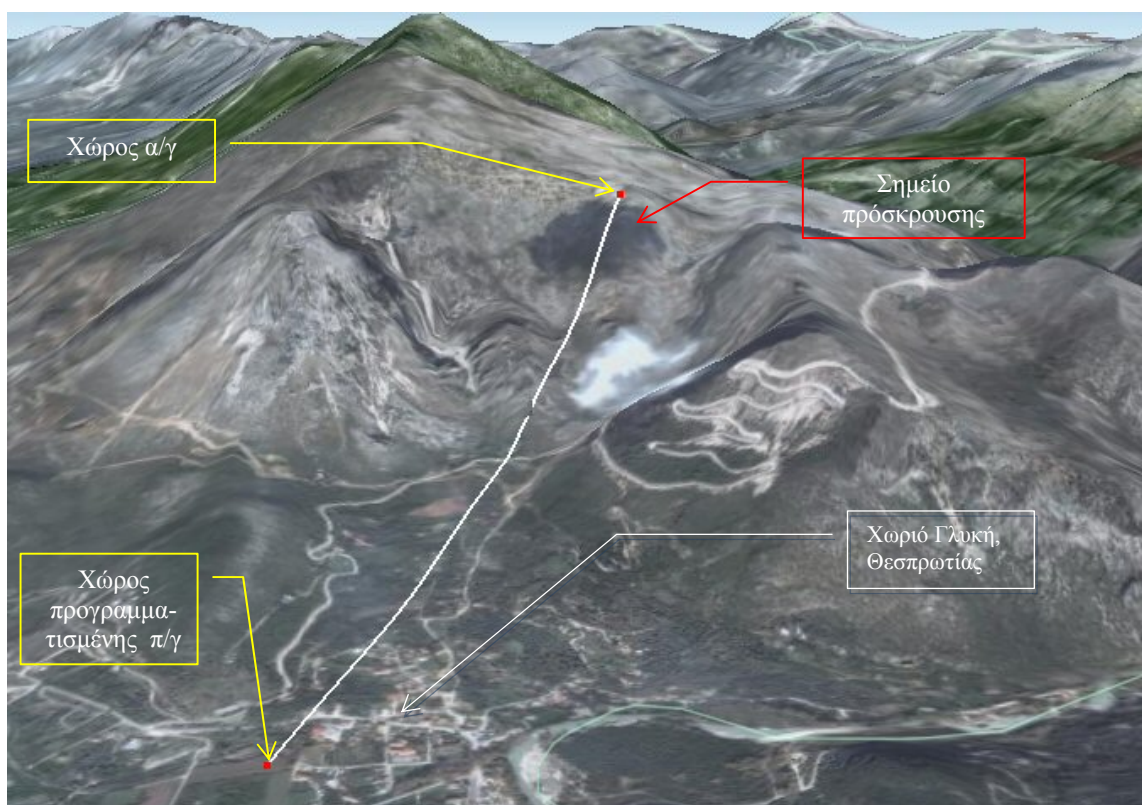
Ο χώρος είναι διαμορφωμένος για α/γ αλεξιπτώτων πλαγιάς, έχει διαστάσεις 20 X 25 περίπου μέτρα και είναι κατάλληλος για α/γ ενός μόνο αλεξιπτώτου. Ειδικότερα το μήκος του διαδρόμου είναι περιορισμένο με αποτέλεσμα να δυσχεραίνει τις προσπάθειες α/γ και να απαιτούνται ακριβείς χειρισμοί ελέγχου του αλεξιπτώτου. Γενικότερα ο χώρος της α/γ απαιτεί χρήση μόνο από έμπειρους χειριστές ενώ δεν επιτρέπει την εύκολη ακύρωση σε περίπτωση προβλήματος.

Γενικά η περιοχή δεν ενδείκνυται για χρήση από μη έμπειρους χειριστές μιας και από την α/γ μέχρι έναν ασφαλή χώρο π/γ, μεσολαβούν 2,5 χιλιόμετρα ορεινών βράχων, λόφων και απότομων πλαγιών.

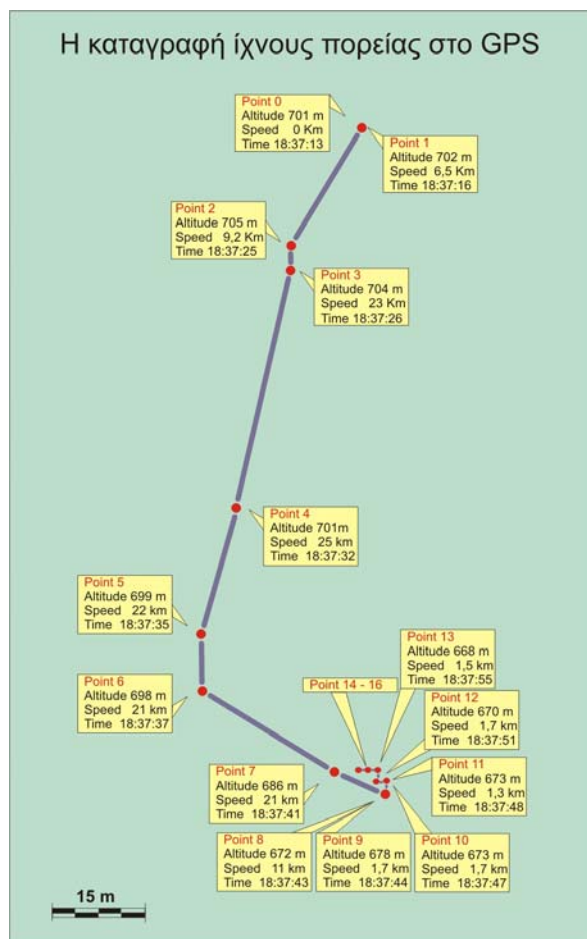
Σχήμα 1

Στα πρώτα μέτρα η πορεία του χειριστή ήταν ανοδική, η συσκευή GPS κατέγραψε αύξηση ύψους κατά 4 m με βαθμό ανόδου 0,3 m/sec. Ο μικρός βαθμός ανόδου σε συνδυασμό με την διανυθείσα απόσταση που αυτός συνέβη (μόλις 22 m ) και σε συνάρτηση με τη θέση του χειριστή σε σχέση με τη πλαγιά του βουνού, μας επιτρέπει να βγάλουμε το συμπέρασμα ότι η άνοδος αυτή δεν οφειλόταν σε θερμική δραστηριότητα,

αλλά στον άνεμο ο οποίος προσκρούοντας στην πλαγιά του βουνού αποκτούσε ανοδική πορεία. Η αναφορά του χειριστή σχετικά με τη συμπεριφορά του αλεξιπτώτου όπως αυτή περιγράφεται από τον ίδιο, και αναφέρει μπροστινό κλείσιμο της πτέρυγας δεν επιβεβαιώνεται ούτε από τις μαρτυρίες, ούτε από τη συσκευή καταγραφής ίχνους GPS.

Το μπροστινό κλείσιμο προκαλεί μεγάλη απώλεια ύψους η οποία θα καταγραφόταν στη συσκευή GPS. Αναλυτικότερα ένα μπροστινό κλείσιμο, είναι πολύ βίαιο διαρκεί ελάχιστο χρόνο δύο τρία δευτερόλεπτα, έχει βίαια και θορυβώδη επαναφορά, επιφέρει μεγάλη απώλεια ύψους σε σχέση με τον μεσολαμβάντα χρόνο και δεν είναι σε θέση να προκαλέσει μεγάλη αλλαγή στη διεύθυνση του αλεξιπτώτου, όπως αυτή των 60<sup>0</sup> που παρατηρείται στο ίχνος πτήσης από το σημείο 5 στο σημείο 6 (Σχήμα 1).

Η μαρτυρία συναθλητού του, για όσο διάστημα αυτός παρακολουθούσε τη πτήση, δείχνει να συνάδει με το ίχνος που κατέγραψε η συσκευή GPS. Συγκεκριμένα όταν ο μάρτυρας αναφέρει ότι είδε τον χειριστή να έχει πορεία προς τα αριστερά και να φέρει μικρό ασύμμετρο αριστερό κλείσιμο, ο χειριστής είχε μόλις περάσει το σημείο 6 και όδευε προς το σημείο 7, με καθοδική πορεία. Η αλλαγή πορείας και ο μικρός βαθμός καθόδου (-3 m/sec) αποτελούν ενδεικτικά στοιχεία ασύμμετρου κλεισίματος το οποίο όμως είναι ευκόλως αναστρέψιμο με τη χρήση καταλλήλων χειρισμών.

Το ασύμμετρο κλείσιμο το οποίο προκλήθηκε στη πτέρυγα, (περίπου το ένα πέμπτο αυτής σύμφωνα με τις μαρτυρίες) θεωρείται μικρό και σύνηθες, στη προκειμένη περίπτωση δε, πιθανόν να σημειώθηκε από την προσπάθεια του χειριστή να μπει στο κάθισμά του, διαδικασία που γίνεται μετά την α/γ και προκαλεί ταλαντώσεις στη πτέρυγα.

Η επιτάχυνση του βαθμού καθόδου που παρατηρείται στο σημείο 7 δείχνει την εμπλοκή του χειριστή σε δεύτερη κατάσταση. Παρατηρώντας τον βαθμό καθόδου που πλέον ήταν μείον επτά μέτρα ανά δευτερόλεπτο καθώς και τη μεγάλη μείωση της ταχύτητας από 21 σε 11 Km/h μπορούμε να συμπεράνουμε ότι η κατάσταση αυτή οφείλεται σε απώλεια στήριξης του αλεξιπτώτου εξαιτίας υπερβολικής χρήσης των φρένων ή σε χειρισμό ο οποίος προκάλεσε κλείσιμο και στη δεξιά ανοιχτή πτέρυγα.

Το σημείο 9 (σχήμα 1) καταγεγραμμένο ένα δευτερόλεπτο αργότερα από το σημείο 8, στην ίδια ακριβώς θέση με αυτό, δείχνει την απότομη μείωση της ταχύτητας, από 11 km/h σε 1,7 km/h, απόρροια της πρόσκρουσης. Η αύξηση του ύψος που εμφανίζεται στο συγκεκριμένο σημείο κατά 6 m, πιθανόν οφείλεται στο σοκ που υπέστη η συσκευή.

Στα σημεία που ακολουθούν 9-10-11 κλπ. οι μικρές αλλαγές στο ύψος και τη θέση που παρατηρούνται οφείλονται στο αποδεκτό σφάλμα προσδιορισμού θέσεως του συστήματος GPS.
