Πόρισμα Διερεύνησης Ατυχήματος  
α/φους ΡΗ-ΑΗQ της TUI Airlines  
στον Κρατικό Αερολιμένα Χανίων  
την 12/12/2007

Αρ. Πορίσματος 10/2008

**ΠΟΡΙΣΜΑ ΔΙΕΡΕΥΝΗΣΗΣ ΑΤΥΧΗΜΑΤΟΣ  
ΑΕΡΟΣΚΑΦΟΥΣ ΡΗ-ΑΗQ  
ΣΤΟΝ ΚΡΑΤΙΚΟ ΑΕΡΟΛΙΜΕΝΑ ΧΑΝΙΩΝ  
ΤΗΝ 12<sup>η</sup> ΔΕΚΕΜΒΡΙΟΥ 2007**

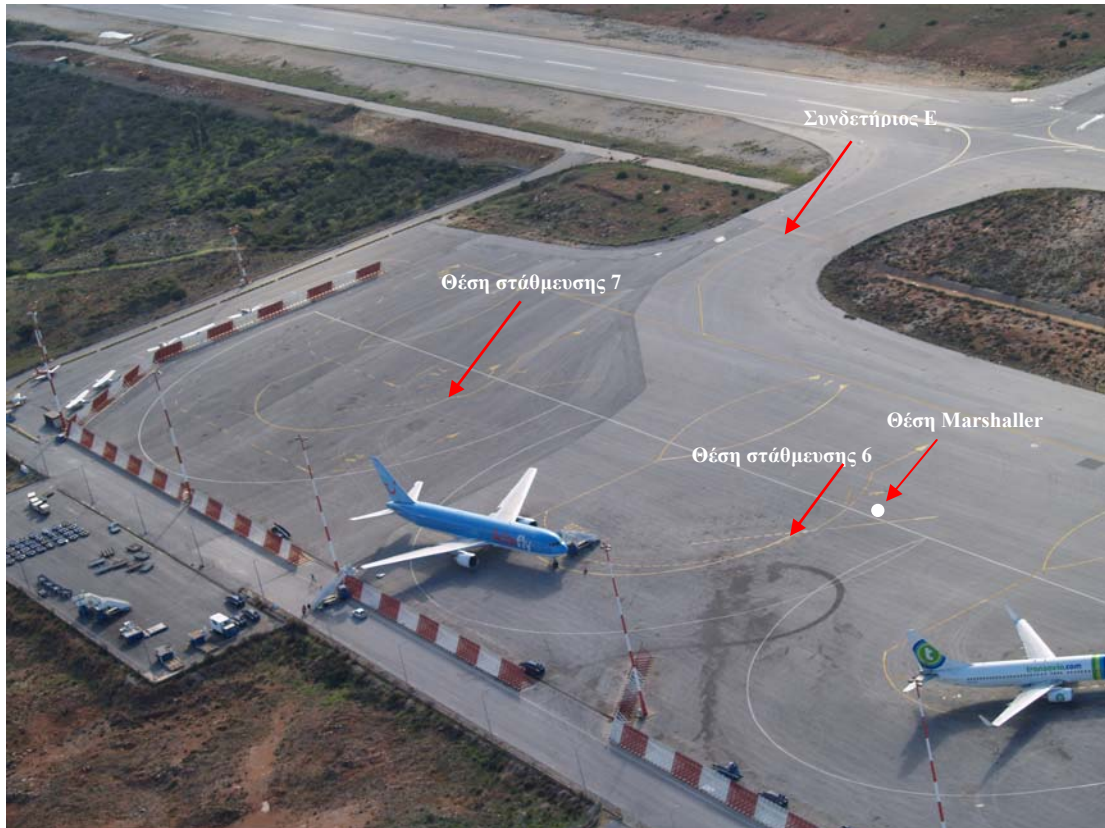
στην πίστα, προχώρησε ευθεία προς τους εκτροπείς καυσαερίων (blast fences) στην B-BA άκρη της χωρίς να ακολουθεί τις διαγραμμίσεις ούτε για τη θέση 6 που ήταν αριστερά, ούτε για τη θέση 7 που ήταν δεξιά της εισόδου στο χώρο στάθμευσης α/φ (Φωτο 1).

Φωτο 1. Τμήμα του χώρου στάθμευσης α/φ.

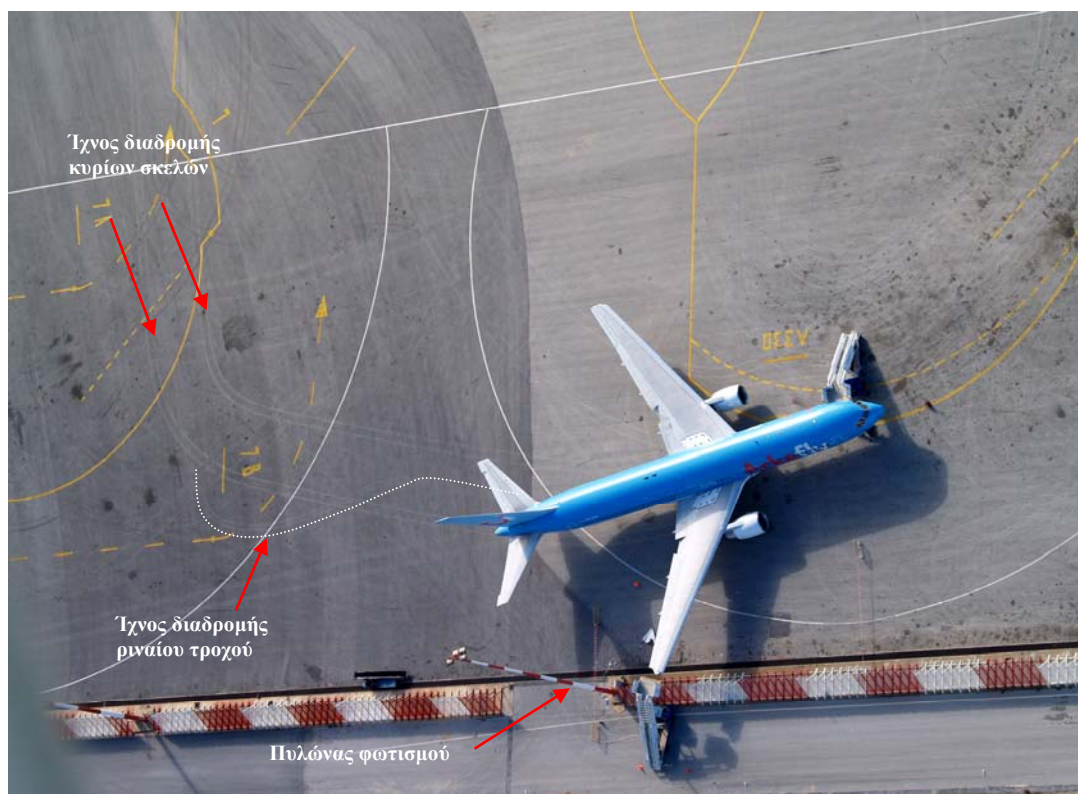
Το ίχνος της διαδρομής του ριναίου τροχού (Φωτο 2) δείχνει ότι όταν αυτός έφτασε σε απόσταση 31 m από τους εκτροπείς καυσαερίων έστρεψε αριστερά φέρνοντας το α/φ παράλληλα με αυτούς, αλλά ύστερα από 50 m άρχισε να στρέφει δεξιά (Φωτο 3) φθάνοντας σε απόσταση 18 m από τους εκτροπείς πριν αρχίσει να στρέφεται και πάλι αριστερά. Τη στιγμή εκείνη το δεξιό κύριο σκέλος είχε φτάσει σε απόσταση 13.5 m από τους εκτροπείς καυσαερίων και η δεξιά πτέρυγα ήταν ήδη πάνω από αυτούς. Κατά την δεύτερη αυτή αριστερή στροφή, καθώς το α/φ κινήθηκε και μπροστά, η δεξιά πτέρυγά του προσέκρουσε σε πυλώνα φωτισμού που βρισκόταν στην ίδια ευθεία με τους εκτροπείς με αποτέλεσμα την αποκοπή τμήματός της. Ο Κ1 ακινητοποίησε το α/φ. Ο υπεύθυνος του χώρου στάθμευσης α/φ του φορέα επίγειας εξυπηρέτησης ειδοποίησε τον φορέα, ο οποίος εν συνεχεία ενημέρωσε την Υπηρεσία Πολιτικής Αεροπορίας (ΥΠΑ) και αυτή με τη σειρά της την πυροσβεστική υπηρεσία του αερολιμένα. Οι επιβάτες αποβιβάστηκαν ασφαλώς.

Φωτο 2. Τχνη διαδρομής τροχών.

(Το τχνος του ριναίου τροχού έχει επισημανθεί με άσπρη γραμμή παράλληλα με την διαγεγραμμένη τροχιά και ακριβώς από κάτω της.)

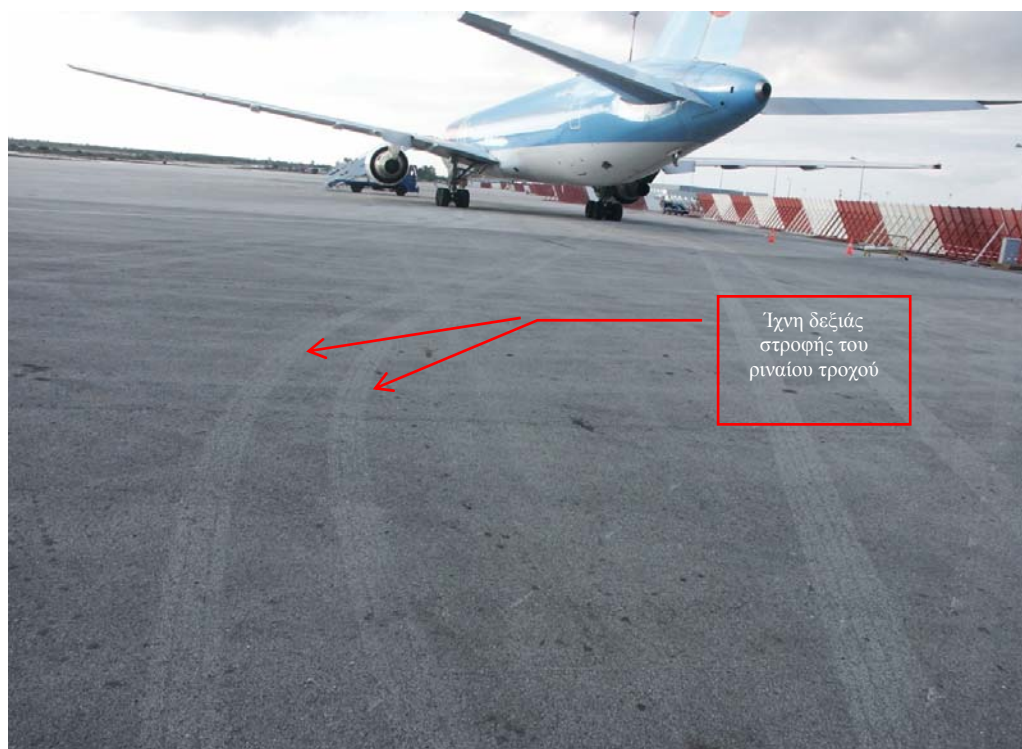
Φωτο 3. Τχνη δεξιάς στροφής του ριναίου τροχού

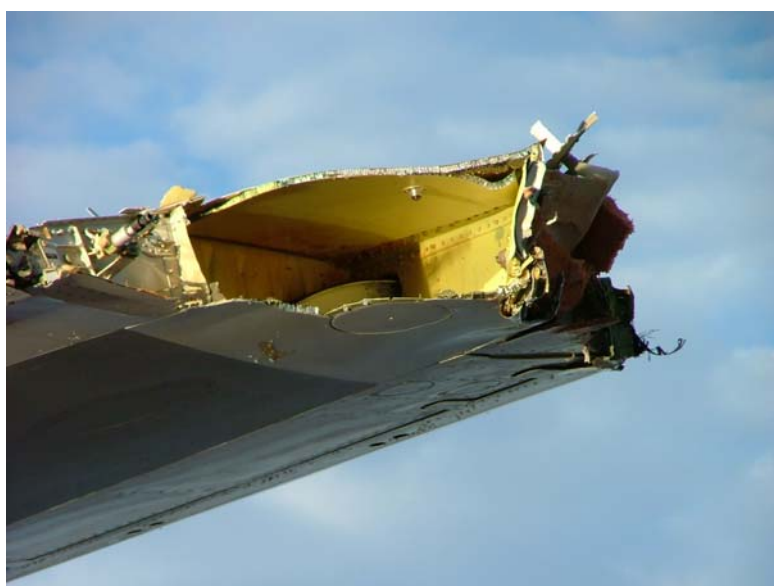
Από την πρόσκρουση αποκόπηκε τμήμα του άκρου της δεξιάς πτέρυγας μήκους 1.5 m.

Από την πρόσκρουση της δεξιάς πτέρυγας του α/φ με τον πυλώνα φωτισμού αποκόπηκε τμήμα του άκρου της μήκους 1.5 m το οποίο έπεσε στο έδαφος (Φωτο 4).

Φωτο 4. Δεξιά πτέρυγα του α/φ.
