**Πόρισμα Διερεύνησης Ατυχήματος
του Ελικοπτέρου N471CF
στη Νήσο Αίγινα
την 16η Ιουλίου 2010**

ΑΡ. ΠΟΡΙΣΜΑΤΟΣ 10 / 2011

**Ατύχημα του ελικοπτήρου N471CF
Στην περιοχή Πέρδικα της Νήσου Αίγινας
την 16^η Ιουλίου 2010**

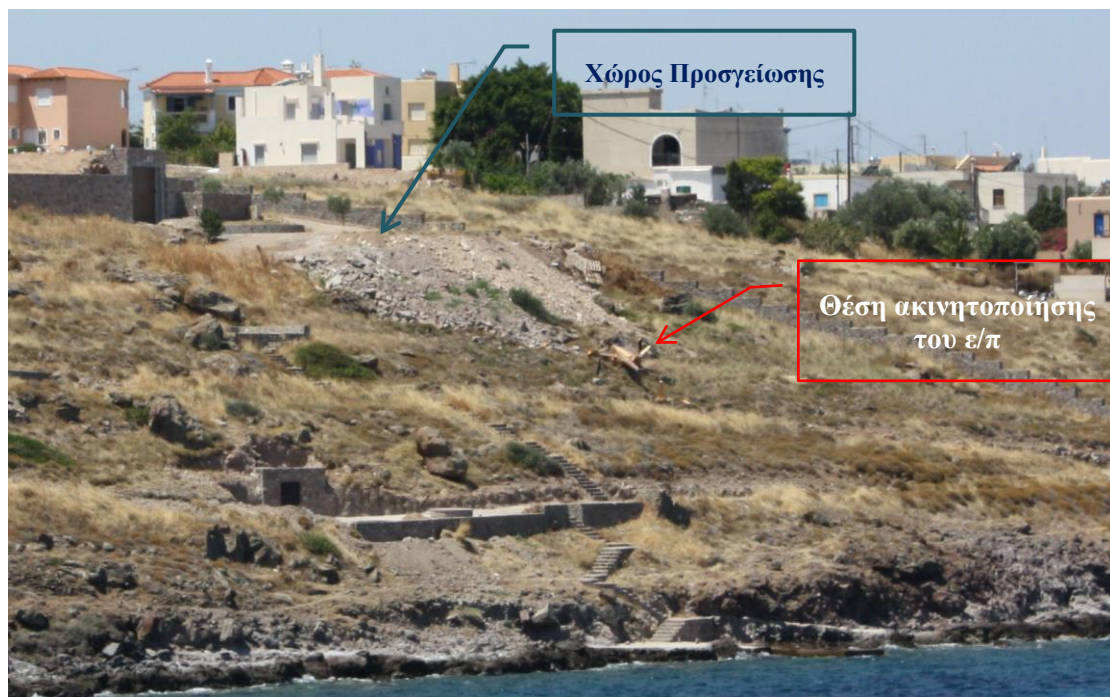
Φωτ.1

στον χώρο προσγείωσης έφθασε έχοντας πορεία 60^0 , ενώ ο άνεμος ήταν Β – ΒΔ. Κατά το τελικό στάδιο της προσγείωσης στράφηκε νότια προκειμένου να προσεδαφιστεί ευθυγραμμισμένο με τον χώρο φύλαξης του και επιχειρήθηκε η προσγείωση. Ενώ ήδη είχαν ακουμπήσει τα πέδιλα προσγείωσης του ελικοπτέρου στο έδαφος, όπως δηλώνει ο χειριστής, δέχθηκαν «ριπή ανέμου και ρότορες από όλες τις διευθύνσεις». Στη συνέχεια το ελικόπτερο περιστράφηκε, πήρε κλίση και κατακύλησε στη κατωφέρεια που είναι μπροστά από τον χώρο στάθμευσης. Η ακινητοποίηση του ελικοπτέρου έγινε έξω μέτρα χαμηλότερα από το επίπεδο προτιθέμενης προσγείωσης, με την αριστερή πλευρά του σε επαφή με το έδαφος και προσανατολισμό Νοτιοδυτικό. (φωτ. 1). Ο χειριστής έκλεισε τις παροχές των καύσιμων και των ηλεκτρικών και οι επιβαίνοντες βγήκαν από το ελικόπτερο χωρίς να έχουν υποστεί τραυματισμούς.

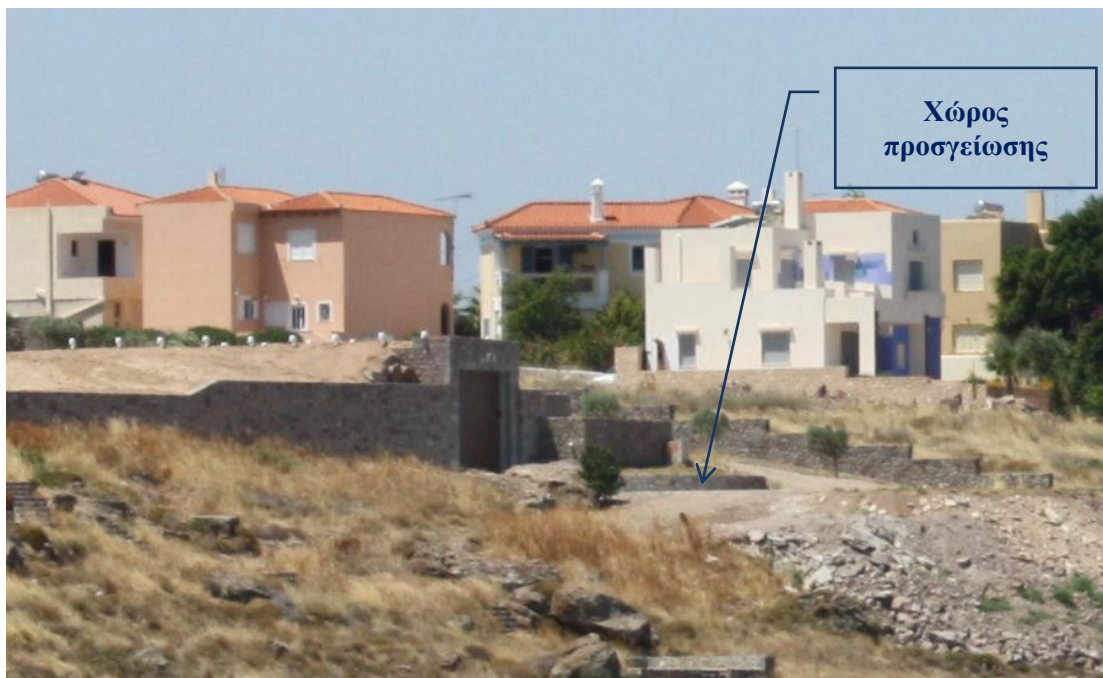
Φωτ. 2

Ο χώρος προσγείωσης του ελικοπτέρου βρίσκεται στην πλαγιά λοφίσκου, στο ΝΔ μέρος της νήσου Αίγινας, στο χωριό Πέρδικα. Ο λοφίσκος ξεκινά από την θάλασσα, έχει υψόμετρο 28 m, μεγάλη κλίση και στο υψόμετρο των 18 m και σε απόσταση 48 m από την θάλασσα, έχει διαμορφωθεί η πλαγιά του και σχηματίζει πλάτωμα διαστάσεων 17 × 18 m. Το πλάτωμα έχει στρωθεί με τσιμέντο και στην Νότια πλευρά

του έχει σκαφτεί, μέσα στον λόφο, υπόστεγο φύλαξης του ελικοπτερου. Με αυτό τον τρόπο στη νότια πλευρά του χώρου προσγείωσης υψώνεται κάθετα σε αυτόν η κομμένη πλευρά του λόφου (φωτ.2).

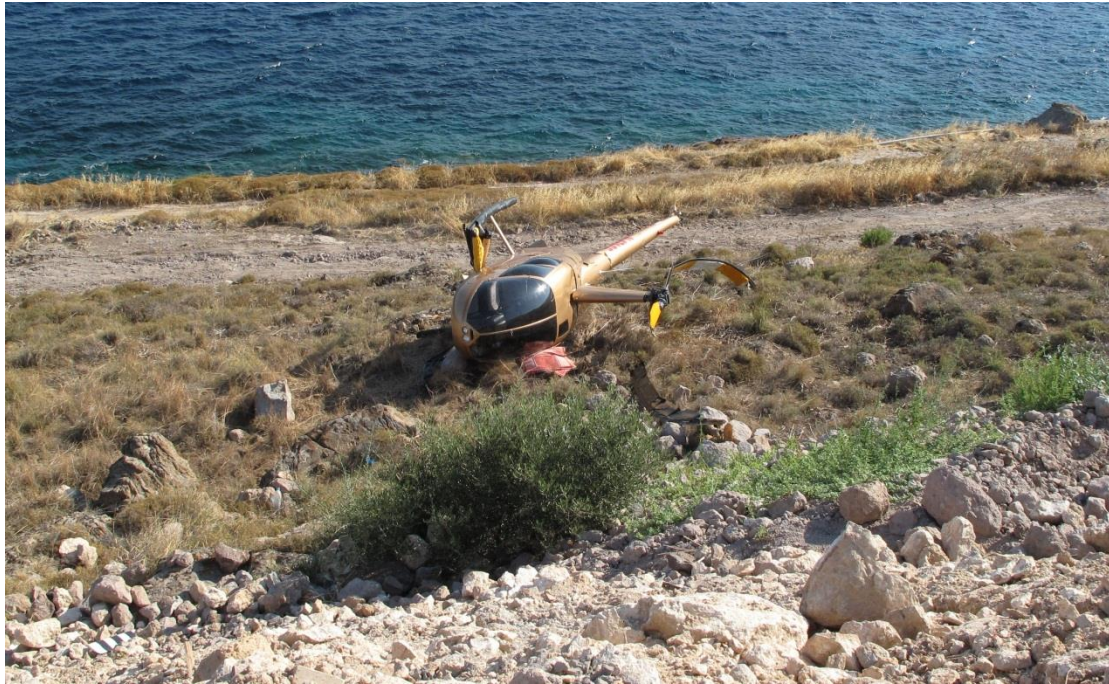
Φωτ. 3

Το ελικόπτερο μετά την περιστροφή του προς τα δεξιά έγειρε στην κατωφέρεια που υπάρχει ΒΔ του χώρου προσγείωσης και τα πτερύγια του κυρίως στροφείου ήρθαν σε επαφή με το εξωτερικό άκρο της χωμάτινης επιφάνειας που περιβάλλει τον στρωμένο με τσιμέντο χώρο. Στη συνέχεια περιστρεφόμενο κύλισε στην πλαγιά του λόφου και ακινητοποιήθηκε έξι μέτρα χαμηλότερα από το επίπεδο του χώρου προσγείωσης, με την αριστερή πλευρά του στο έδαφος και με διεύθυνση Νοτιοδυτική (φωτ.3).

Τα πτερύγια του κυρίως στροφείου, το ουραίο τμήμα και το αριστερό πέδιλο προσγείωσης του ελικοπτέρου, αποσπάστηκαν από αυτό και διασκορπίστηκαν στην πλευρά του λόφου. Η άτρακτος υπέστη στρεβλώσεις και παραμορφώσεις περιφερειακά.
