**ΕΠΙΤΡΟΠΗ ΔΙΕΡΕΥΝΗΣΗΣ ΑΤΥΧΗΜΑΤΩΝ ΚΑΙ  
ΑΣΦΑΛΕΙΑΣ ΠΤΗΣΕΩΝ  
(ΕΔΑΑΠ)**

**ΠΟΡΙΣΜΑ ΔΙΕΡΕΥΝΗΣΗΣ ΑΤΥΧΗΜΑΤΟΣ  
ΕΛΙΚΟΠΤΕΡΟΥ SX-HBB  
ΣΤΗΝ ΠΕΡΙΟΧΗ ΣΧΟΙΝΙΑ – ΜΑΡΑΘΩΝΑ  
ΤΗΝ 23<sup>η</sup> ΙΟΥΝΙΟΥ 2017**

**10 / 2018**

**Ατύχημα ελικοπτέρου SX-HBB  
στην περιοχή Σχοινιά – Μαραθώνα**

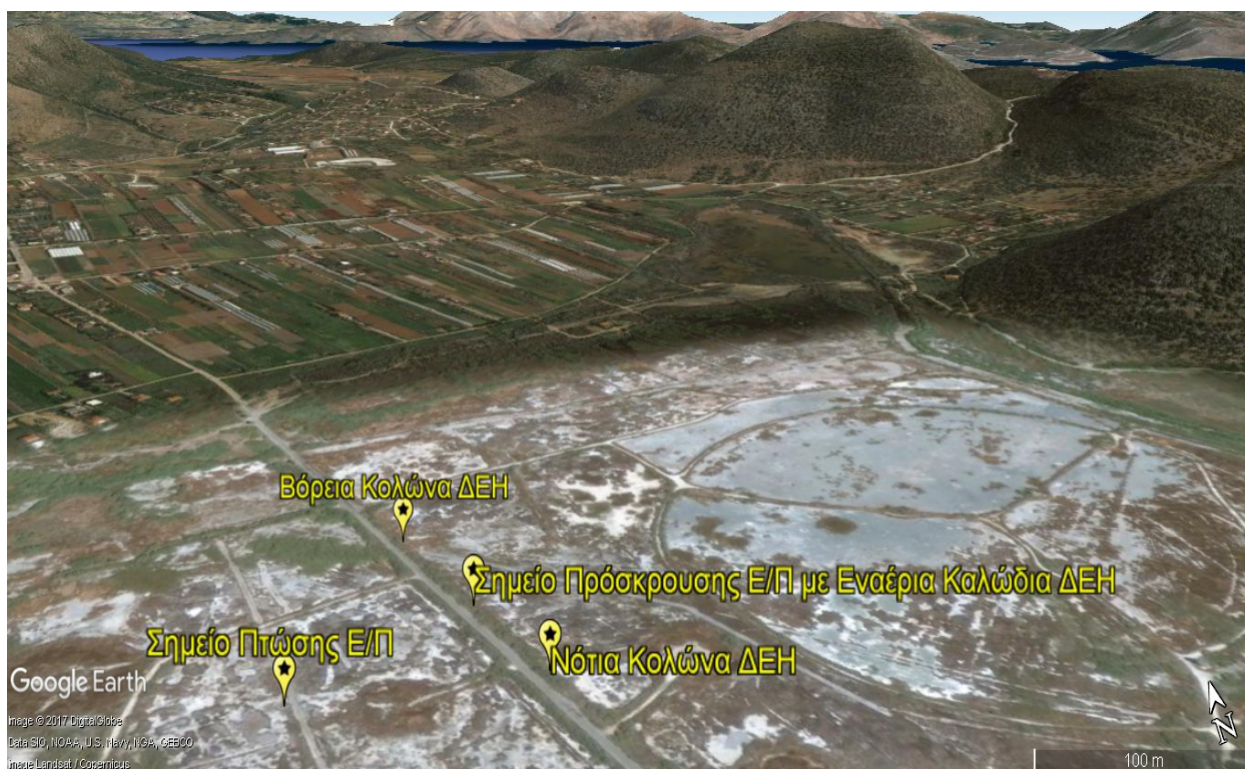
Το ελικόπτερο ενώ πετούσε σε χαμηλό, αλλά σταθερό ύψος πάνω από τον υδροβιότοπο και ενώ ο φοιτητής αλλά και ο φύλακας του κωπηλατοδρομίου βιντεοσκοπούσαν με τα κινητά τους τηλέφωνα την πτήση (ο φοιτητής από το τζάμι της δεξιάς πόρτας), ακούστηκε κατά την μαρτυρία του φοιτητή, ο χειριστής να λέει κάτι σχετικό με ‘ωχ καλώδια’. Αμέσως στρέφοντας το κεφάλι του προς τα εμπρός ακούστηκε θόρυβος πρόσκρουσης και το αλεξήνεμο του πιλοτηρίου αποκολλήθηκε από το ελικόπτερο. Συγχρόνως ακούστηκε θόρυβος παρόμοιος με εκείνον που ακούγεται όταν ένα περιστρεφόμενο αντικείμενο έλθει σε επαφή με ένα σταθερό, όπως επίσης και μυρωδιά παρόμοια με εκείνη ηλεκτρικού βραχυκυκλώματος. Το ελικόπτερο στη συνέχεια κατέπεσε σε μικρή απόσταση από τα κομμένα καλώδια, εντός του υδροβιότοπου, μετά από μία ασταθή πτήση (κλείνοντας αριστερά – δεξιά ως προς τον άξονα διατοιχισμού, ‘Roll Axis’ ) (Φωτ. 2α/β).

**Φωτ. 2α:** Τα σημεία πρόσκρουσης και πτώσης του ελικοπτέρα

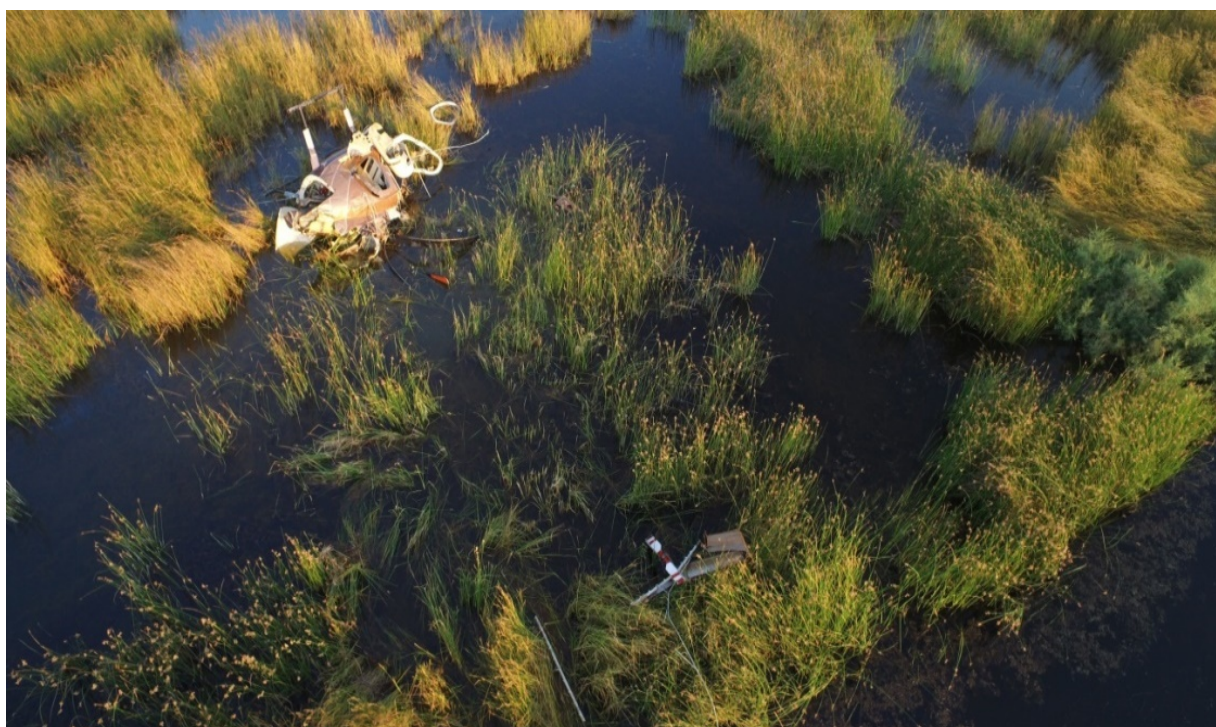
**Φωτ. 2β:** Το σημείο πτώσης του ελικοπτέρα

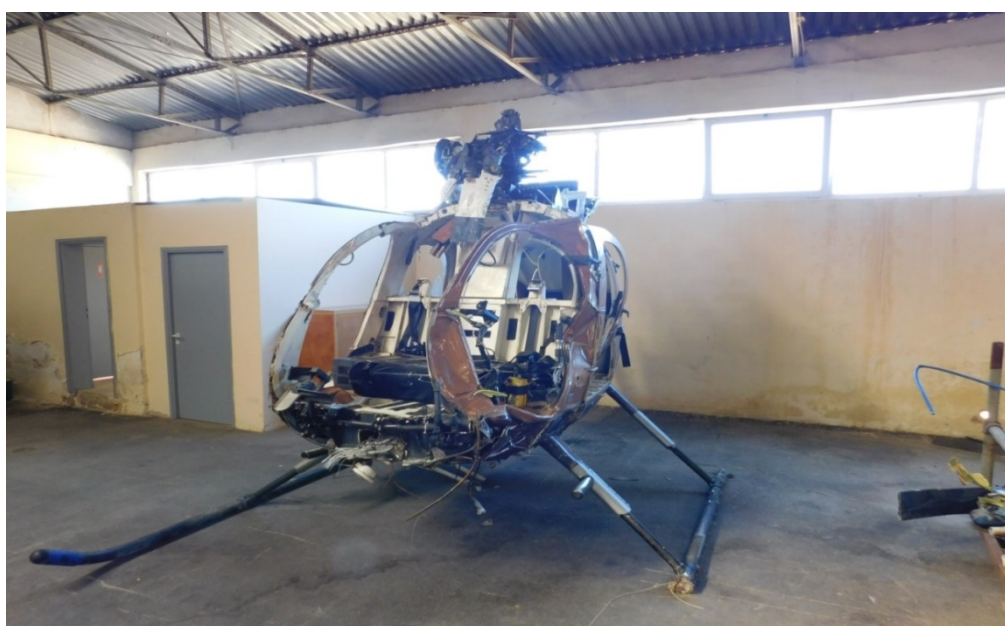
Το ελικόπτερο υπέστη ολική καταστροφή (Φωτ. 2γ)

**Φωτ. 2γ:** Το ελικόπτερο στο υπόστεγο της 651 ΑΒΥΠ

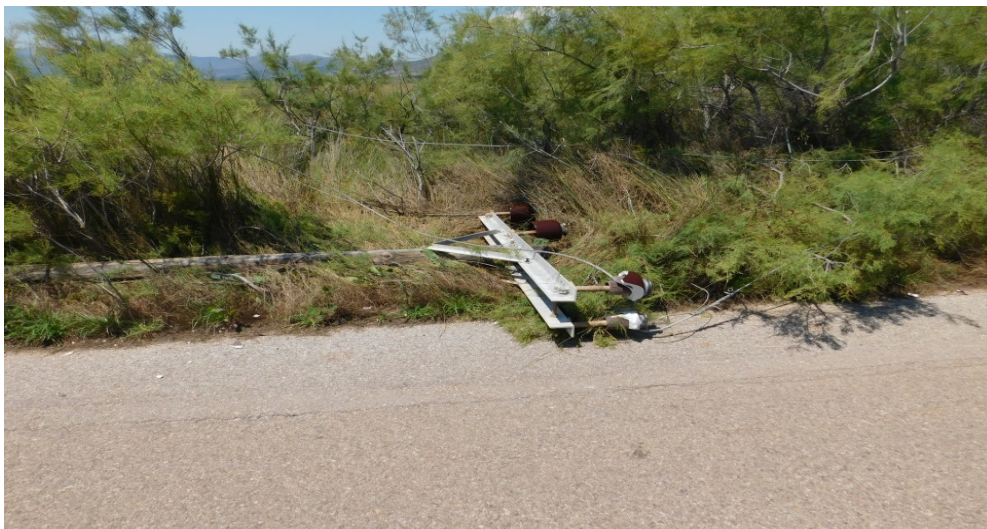
Τα τρία ηλεκτροφόρα καλώδια που βρίσκονταν επί μεταλλικής διάταξης σε σχήμα 'Τ' στην κορυφή των ξύλινων κολώνων μεταφοράς ρεύματος κόπηκαν μετά την πρόσκρουση του ελικοπτερίου επ' αυτών. Επίσης η κολώνα μεταφοράς ρεύματος που βρίσκονταν στην αριστερή πλευρά της πορείας του ελικοπτερίου (Φωτ. 2α, νότια κολώνα), έσπασε στην βάση της και έπεσε στο έδαφος (Φωτ. 3).

**Φωτ. 3:** Η κολώνα μεταφοράς ρεύματος μετά την πτώση της

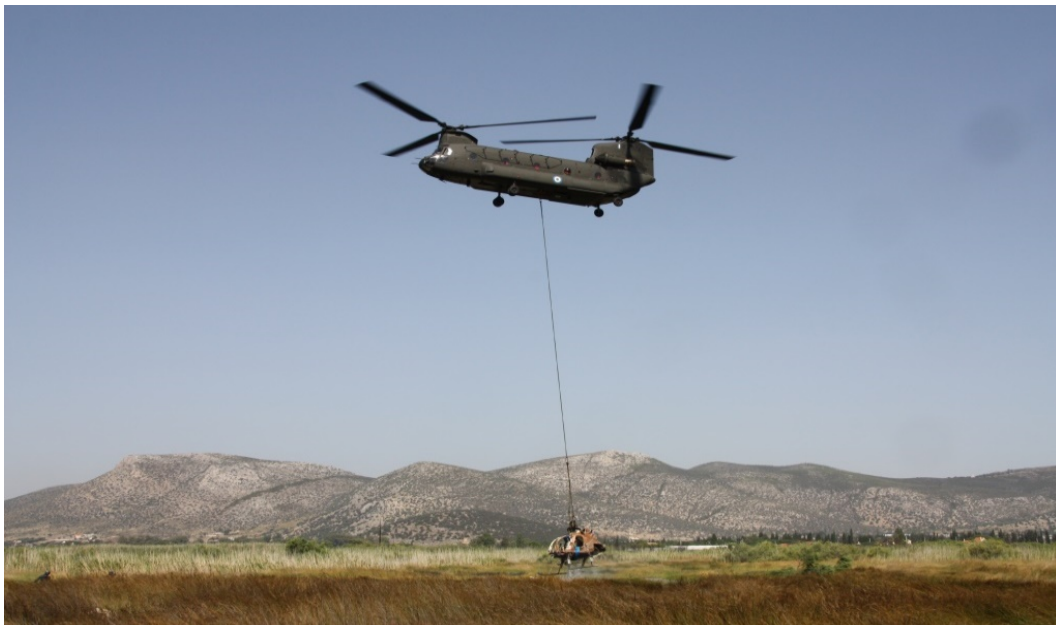
Η ανέλκυση του ελικοπτέρου (Φωτ. 5) πραγματοποιήθηκε με την συνδρομή των μονάδων των Ενόπλων Δυνάμεων και συγκεκριμένα:

**Φωτ. 5:** Σκηνή από την επιχείρηση ανέλκυσης του ελικοπτέρου

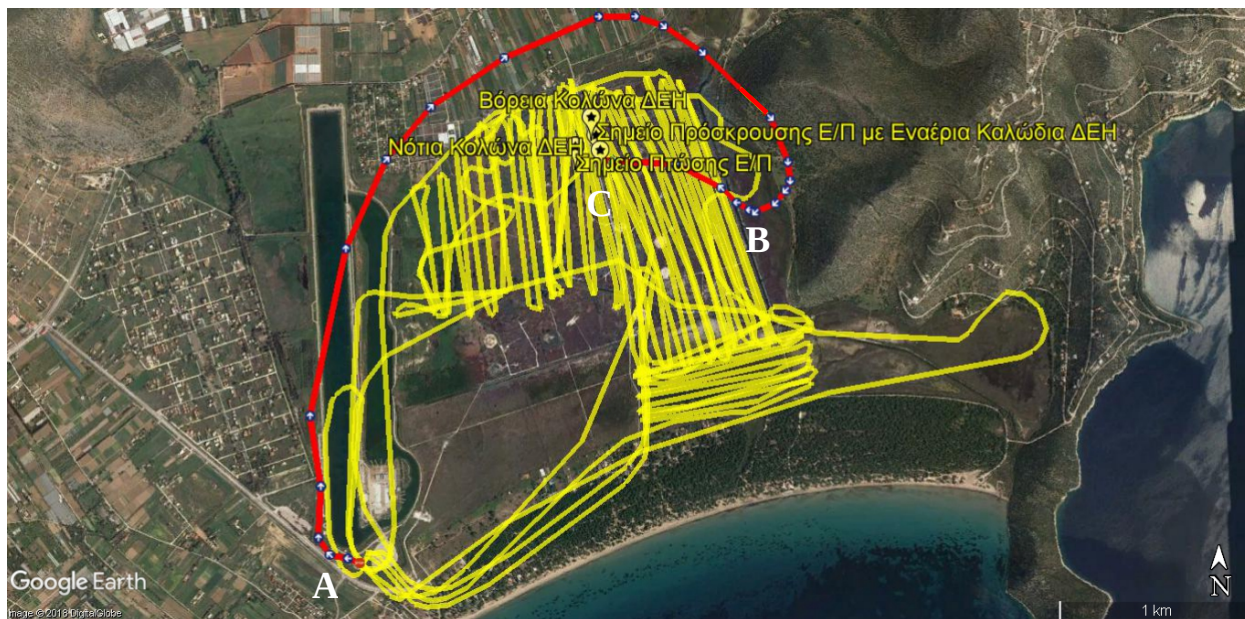
Το πρώτο και μεγαλύτερο τμήμα της πτήσης (τμήμα ΑΒ, Φωτ. 6) πραγματοποιήθηκε σε αρκετά μεγαλύτερο ύψος από ότι το τελευταίο τμήμα (τμήμα ΒC, Φωτ. 6) το οποίο είχε διάρκεια περίπου 18 sec και έγινε σε χαμηλό και περίπου σταθερό ύψος 40 ft από το έδαφος.

Με κίτρινη γραμμή παρουσιάζονται οι τέσσερις πτήσεις ψεκασμού και με κόκκινη γραμμή η τελευταία πτήση που κατέληξε στο ατύχημα (Φωτ. 6).

Φωτ. 6: Ψηφιακή αποτύπωση πτήσεων ε/π

- Στις πτήσεις ψεκασμού, λαμβάνονταν υπόψη τα υπάρχοντα εμπόδια, δηλαδή τα ηλεκτροφόρα καλώδια και αυτό προκύπτει από το ότι οι πτήσεις γίνονταν παράλληλα προς αυτά (Φωτ. 6 κίτρινες γραμμές).
- Η πτήση που έγινε μετά το πέρας των ψεκασμών με τους δύο επιβαίνοντες (Φωτ. 6 κόκκινη γραμμή), όπως προκύπτει από το βίντεο, την ψηφιακή αποτύπωση της πτήσης, αλλά και από την μαρτυρία του επιζώντος, το πρώτο τμήμα αυτής (τμήμα AB, Φωτ. 6) έγινε σε μεγαλύτερο ύψος απ' ότι το δεύτερο τμήμα, διάρκειας περίπου 18 sec, (τμήμα BC, Φωτ. 6) το οποίο πραγματοποιήθηκε σε μικρό αλλά και περίπου σταθερό ύψος.

- Το ύψος που είχε το ελικόπτερο στο τμήμα BC, δείχνει ότι πιθανά ο χειριστής να ήθελε να κάνει προσομοίωση πτήσης ψεκασμού.
- Επίσης κατά το μεγαλύτερο μέρος του τελευταίου τμήματος (τμήμα BC) της πτήσης, φαίνεται το ελικόπτερο να είχε πορεία περίπου  $45^\circ$  ως προς τα ηλεκτροφόρα καλώδια και σε μικρή απόσταση από αυτά (περίπου 200 m) έγινε σχεδόν κάθετη.
