**ΕΠΙΤΡΟΠΗ ΔΙΕΡΕΥΝΗΣΗΣ ΑΤΥΧΗΜΑΤΩΝ ΚΑΙ  
ΑΣΦΑΛΕΙΑΣ ΠΤΗΣΕΩΝ  
(ΕΔΑΑΠ)**

**ΠΟΡΙΣΜΑ ΑΤΥΧΗΜΑΤΟΣ  
HELIOS AIRWAYS ΠΤΗΣΗ HCY522  
BOEING 737-31S  
ΣΤΟ ΓΡΑΜΜΑΤΙΚΟ  
ΤΗΝ 14<sup>Η</sup> ΑΥΓΟΥΣΤΟΥ 2005**

## ΠΟΡΙΣΜΑ ΔΙΕΡΕΥΝΗΣΗΣ ΑΤΥΧΗΜΑΤΟΣ

Ατύχημα αεροπλάνου 5B-DBY της Helios Airways,  
πτήση HCY522 την 14<sup>η</sup> Αυγούστου 2005,  
33 Km Βορειοδυτικά του Διεθνούς Αερολιμένα Αθηνών,  
πλησίον του Γραμματικού, Αττικής

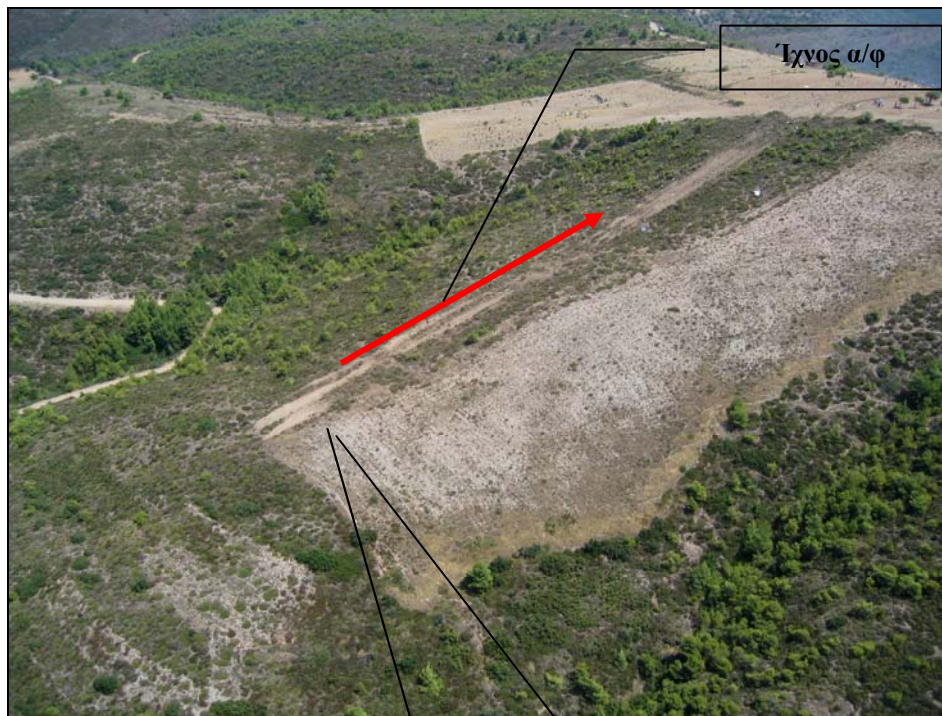
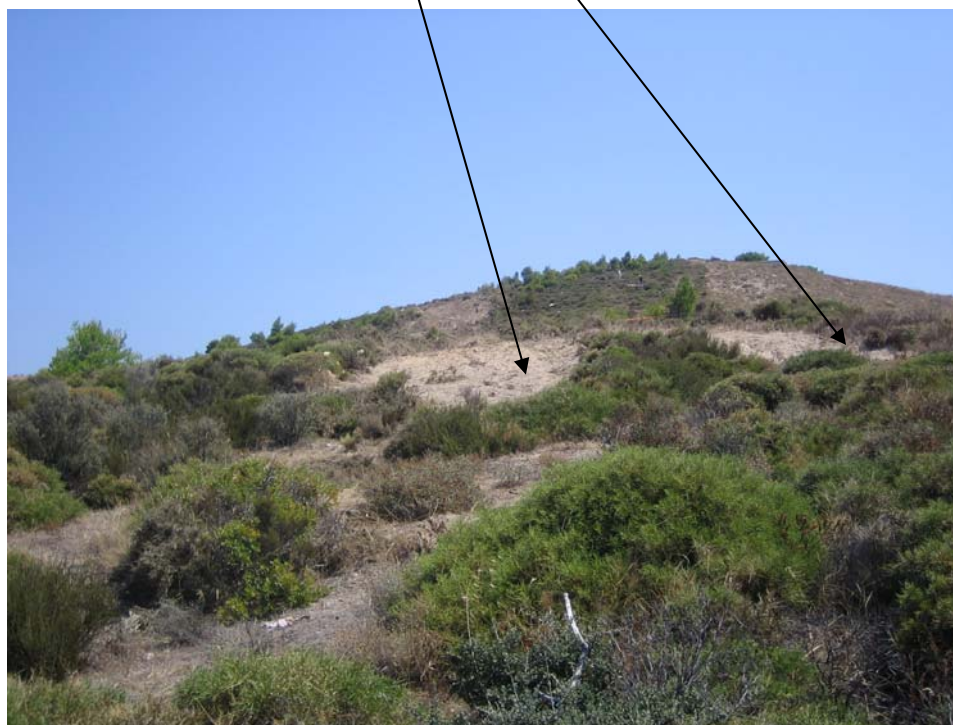
#### Φωτογραφίες

Μετά το σημείο αρχικής πρόσκρουσης είχαν σχηματιστεί δύο παρακείμενοι διάδρομοι χέρσου εδάφους που η απόστασή τους ταίριαζε με την απόσταση του δεξιού κινητήρα από την άτρακτο. Οι διάδρομοι χέρσου εδάφους διήρχοντο μέσα από χαμηλή βλάστηση στην ανωφέρεια του πρώτου λόφου (Βλέπε φωτογρ. στην επόμενη σελίδα). Ο ευρύτερος διάδρομος ήταν συμβατός με τα 3.7 m που συμπίπτει με το πλάτος της ατράκτου και ο παρακείμενος σ' αυτόν διάδρομος, δεξιά του, ήταν συμβατός με τα 2.4 m που ήταν το πλάτος του κινητήρα. Ένας τρίτος διάδρομος χέρσου εδάφους σχηματίστηκε προς την αριστερή πλευρά, 10 m μετά από το σημείο αρχικής επαφής της ατράκτου και του δεξιού κινητήρα κατά την φορά κίνησης του α/φ. Η θέση αυτού του τρίτου διαδρόμου χέρσου εδάφους είναι συμβατή με την απόσταση του αριστερού κινητήρα από τα ίχνη της επαφής της ατράκτου και του δεξιού κινητήρα. Ένα ίχνος πλάτους 35 cm μέσα στην βλάστηση ξεκινούσε 9 m δεξιά του κεντρικού άξονα της ατράκτου και 5 m μετά από το σημείο αρχικής επαφής της ατράκτου και του δεξιού κινητήρα κατά την φορά κίνησης του α/φ.

Περιοχή αρχικής πρόσκρουσης και οι δύο αρχικοί διάδρομοι χέρσου εδάφους στην πρώτη ανωφέρεια. Ο διάδρομος με το πλάτος της ατράκτου αρχίζει από το μέσον της φωτογραφίας και ο διάδρομος με το πλάτος του δεξιού κινητήρα και την αντίστοιχη απόσταση από την άτρακτο αρχίζει πλησίον του δεξιού άκρου. Η κλίση του λόφου καθίσταται αντιληπτή ως σκίαση του διαδρόμου. Για να γίνει κατανοητή η κλίμακα, τα δύο άτομα αμέσως κάτω από την κορυφή του λόφου μόλις που γίνονται αντιληπτά.

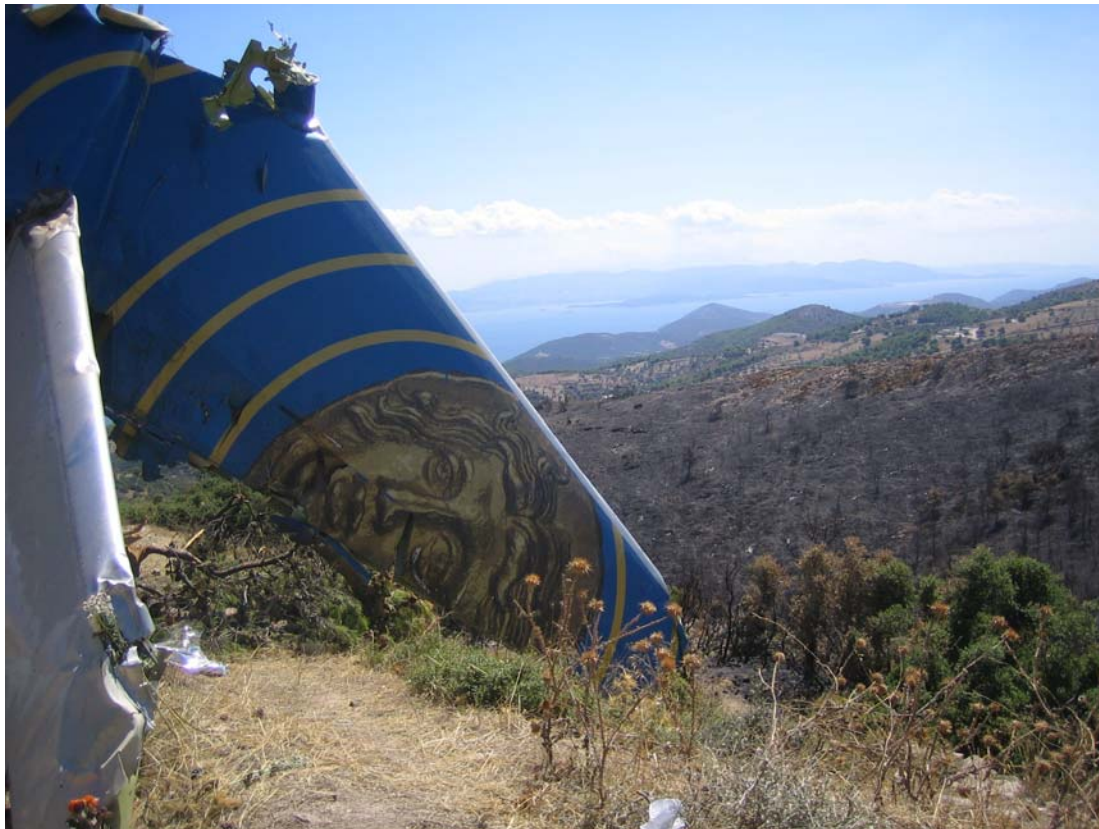
Τα σημεία αρχικής επαφής ήταν σε ανωφέρεια, η οποία είχε αριστερή κλίση. Το ίχνος του δεξιού κινητήρα στρεφόμενο προς τα αριστερά διασταυρωνόταν με το ίχνος της ατράκτου. Μετά το αρχικό και επίπεδο τμήμα της πλαγιάς υπήρχε ένας ελαφρός αναβαθμός και στην συνέχεια το ίχνος του αριστερού κινητήρα περνούσε πάνω από ανέγγιχτη βλάστηση. Στην συνέχεια υπήρχε χαρακτηριστικό πρόσκρουσης στο ίχνος που σχημάτιζε ο αριστερός κινητήρας και συγκέντρωση συντριμμάτων της ατράκτου πάνω στο ίχνος που σχημάτιζε η άτρακτος, εκεί όπου αυξανόταν η κλίση της πλαγιάς. Σε αυτήν την περιοχή το ίχνος της ατράκτου έστριψε περίπου  $2.5^{\circ}$  προς τα αριστερά. Στο σημείο αυτό ευρίσκετο η άνω πρόσθια γωνία της πίσω θύρας εμπορευμάτων και το άνω τμήμα της φωλεάς του ριναίου τροχού. Το φως πλεύσης του αριστερού ακροπτερυγίου βρέθηκε στα αριστερά του ίχνους προς την κορυφή του λόφου, περίπου 2 m από το αριστερό ακροπτερύγιο, το οποίο ευρίσκετο δεξιά από το ίχνος. Ένα δευτερεύον ίχνος από τον αναβαθμό οδηγούσε προς το σχεδόν πλήρες ουραίο τμήμα, το οποίο βρέθηκε δεξιά από το κύριο ίχνος των συντριμμάτων. (Βλέπε φωτογρ. κατωτέρω)

**Φωτογρ. – Το σχεδόν πλήρες ουραίο πτέρωμα πλησίον της κορυφής του πρώτου λόφου, με την κορυφή του δεύτερου λόφου στο βάθος.**

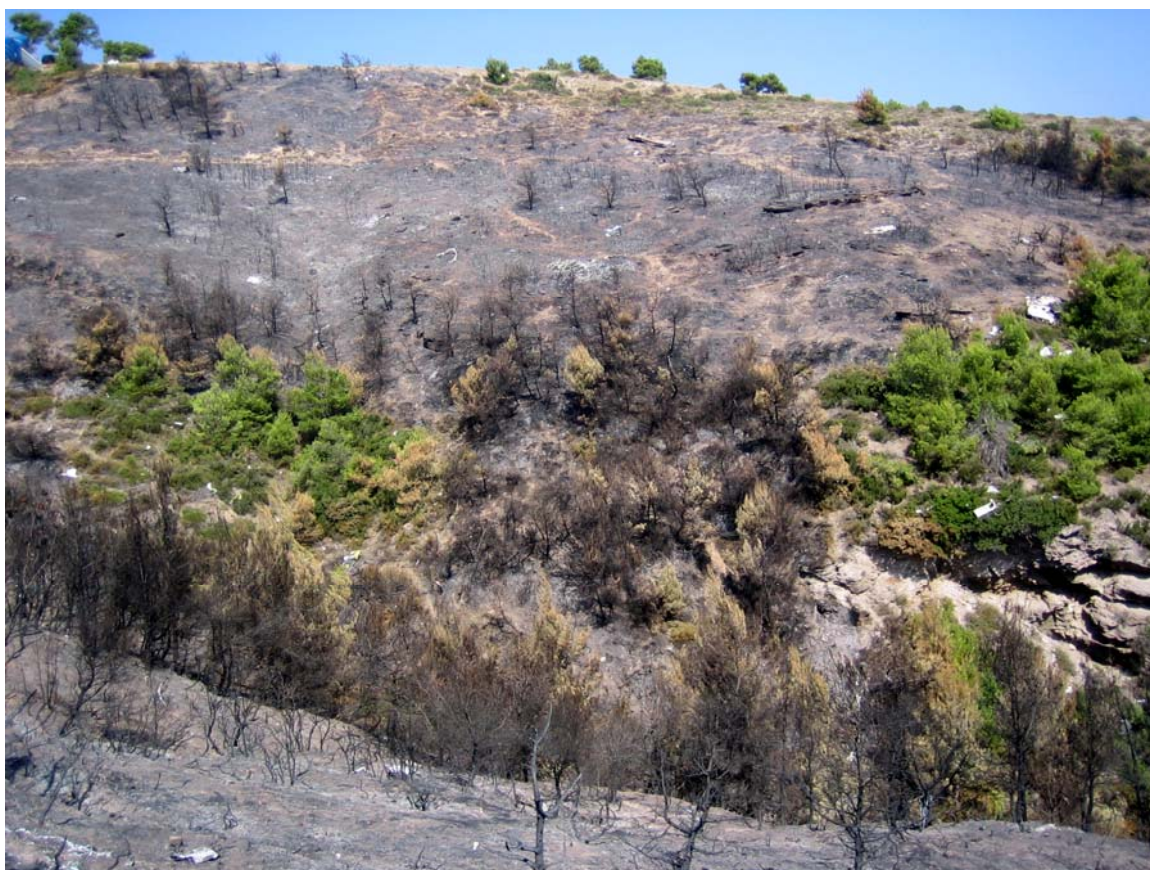
Μετά την κορυφή του πρώτου λόφου ακολουθούσε μία κατωφέρεια που κατέληγε σε μία χαράδρα ( Βλέπε φωτογρ. κατωτέρω). Στην κατωφέρεια βρέθηκε ένας εναλλακτής θερμότητας του μηχανισμού του κλιματισμού, ο οποίος έφερε ιδιόχειρη αναγραφή “*R/H FWD*”, η βαλβίδα αρνητικής πίεσης, ο πρώτος πλήρης ενεργοποιητής ανάστροφης ώσης σε θέση “κλειστός και ασφαλισμένος” (actuator stowed), το δάπεδο του οπίσθιου χώρου αποσκευών, η δεξιά και αριστερή επικάλυψη της ατράκτου με το μεγαλύτερο μέρος της οροφής να είναι μαζί με τη σειρά των δεξιών παραθύρων καθώς και μία τσουλήθρα διαφυγής.

**Φωτογρ.** Όπως φαίνεται από τον δεύτερο λόφο, κοιτώντας προς τα πίσω, η κατωφέρεια του πρώτου λόφου προς την ρεματιά. Το σχεδόν ακέραιο ουραίο πτέρωμα είναι πάνω και αριστερά, στην γωνία, κάτω από τα δύο δένδρα. Το λευκό υλικό στο δεξιό άκρο της φωτογραφίας, πάνω από την πράσινη βλάστηση, είναι επικάλυψη από το πίσω δεξιό τμήμα της ατράκτου καθώς και τμήμα από το άνω μέρος της ατράκτου. Το άνω χείλος της πρώτης ρεματιάς είναι ορατό στο κάτω μέρος της φωτογραφίας, το οποίο στη συνέχεια χάνεται από το οπτικό πεδίο.

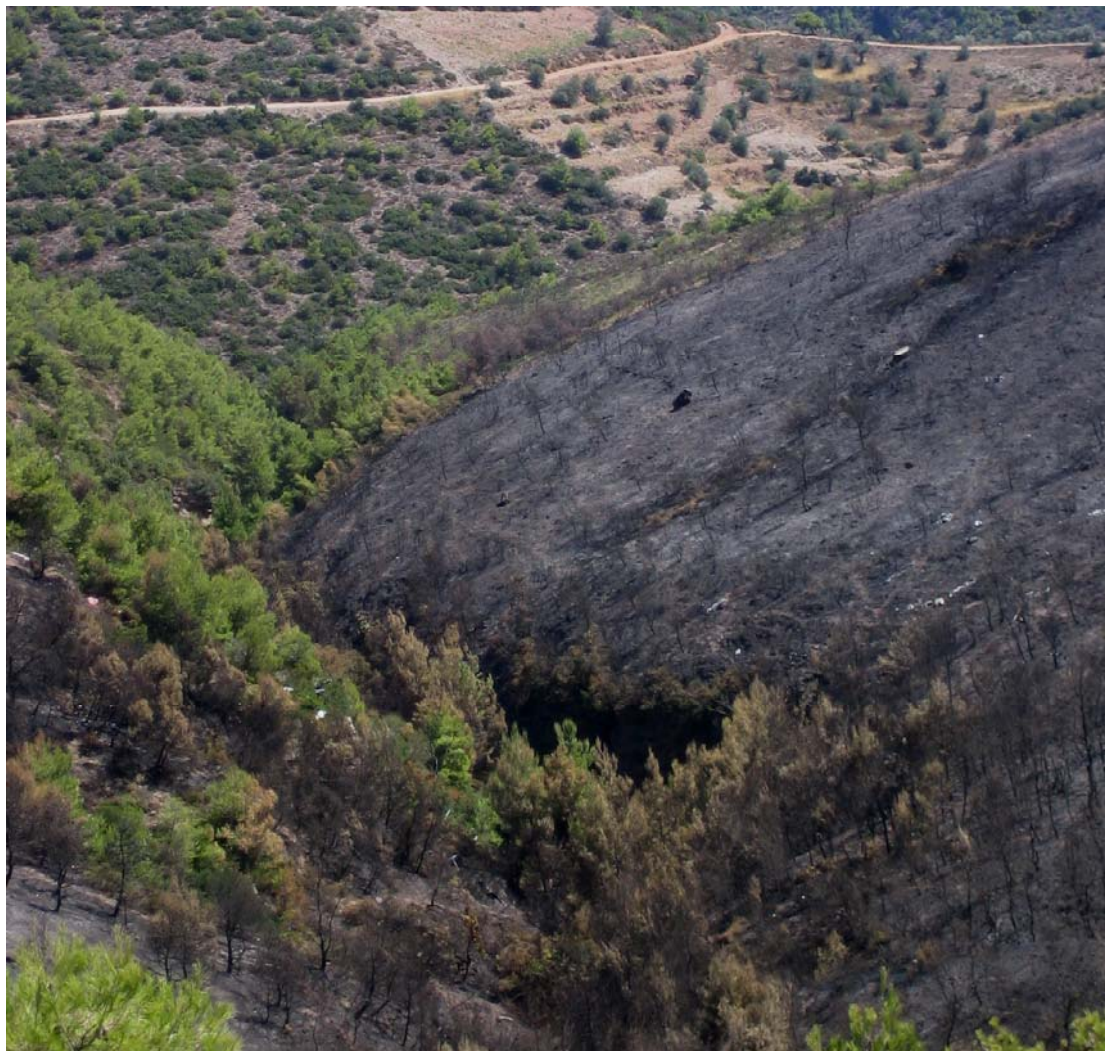
Κατά μήκος του ίχνους, μετά από την πρώτη ρεματιά υπήρχε μία σχεδόν κατακόρυφη επιφάνεια μέχρι να αρχίσει η ανωφέρεια που οδηγούσε στην κορυφή του δεύτερου λόφου, όπου βρέθηκαν ο θάλαμος διακυβέρνησης και το διαμέρισμα ηλεκτρονικών οργάνων, σε ύψος περίπου 430 m από τη στάθμη της θάλασσας (Βλέπε φωτογρ. κατωτέρω).

**Φωτογρ. Η κατωφέρεια από την πρώτη κορυφή είναι αριστερά και η ανωφέρεια προς την κορυφή του δεύτερου λόφου είναι προς τα δεξιά. Το σκοτεινό αντικείμενο στο μέσον της ανωφέρειας είναι το μισό του αριστερού κινητήρα.**

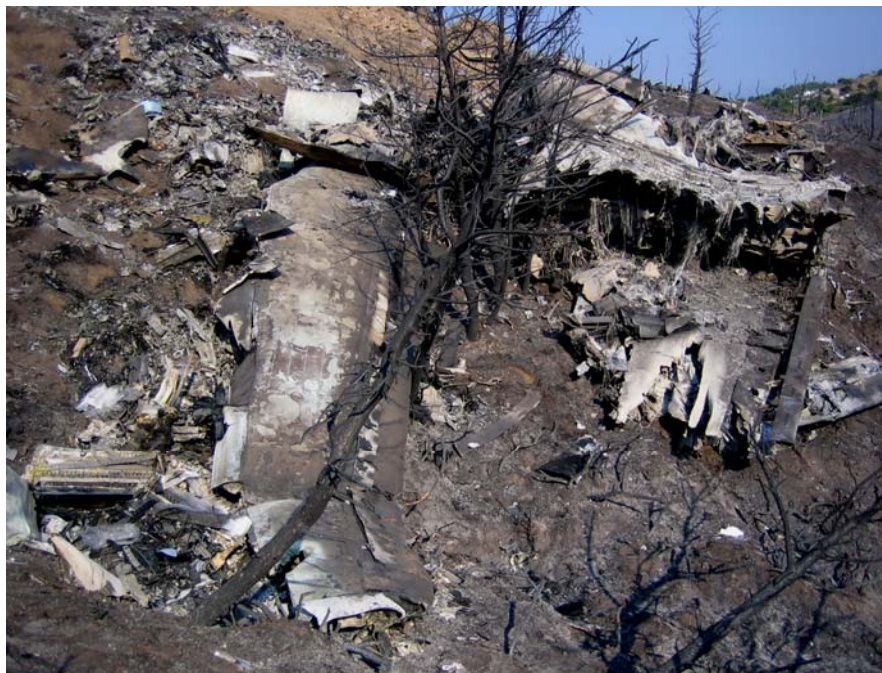
Το μεγαλύτερο μέρος του συγκροτήματος των πτερύγων βρέθηκε περίπου στα μισά της δεύτερης κατωφέρειας. Η φωλεά του κυρίου συστήματος προσγείωσης ήταν καμένη και βρέθηκε 12 m από το σημείο εύρεσης των πτερυγίων σε μία ανωφέρεια του εδάφους. Οι πτέρυγες ήταν διπλωμένες, ώστε τα ακροπτερύγια έβλεπαν προς την κατωφέρεια (Βλέπε φωτογρ. κατωτέρω).

**Φωτογρ. Το δεξιό ακροπτερύγιο είναι κάτω αριστερά και η αριστερή πτέρυγα στο δεξιό άκρο της φωτογραφίας. Το κεντρικό τμήμα και η φωλεά του κυρίου συστήματος προσγείωσης είναι πάνω-δεξιά.**

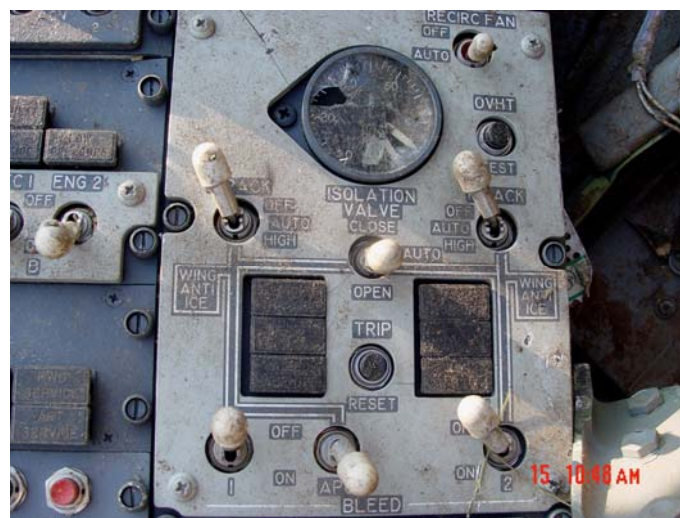
Φωτογρ. – Πίνακας Ελέγχου Κλιματισμού

Ο πίνακας κλιματισμού P5-10 παρέμεινε στον πίνακα P5 που βρίσκεται πάνω από τους χειριστές (Βλέπε κατωτέρω εικόνα). Ο πίνακας φωτογραφήθηκε και κατεγράφησαν οι θέσεις εκάστου διακόπτη δύο θέσεων (toggle switch) και του ενδείκτη πίεσης στον αεραγωγό.

Ο διακόπτης δύο θέσεων παροχής αέρα από τον αριστερό κινητήρα (left engine bleed toggle switch) (BLEED 1) βρέθηκε σε θέση “OFF”. Ο διακόπτης δύο θέσεων παροχής αέρα από τον δεξιό κινητήρα (BLEED 2) βρέθηκε οπτικά σε θέση “OFF”. Ο διακόπτης δύο θέσεων του APU βρέθηκε σε θέση “OFF”. Ο διακόπτης δύο θέσεων της βαλβίδας απομόνωσης (isolation valve) βρέθηκε σε θέση “AUTO”. Ο διακόπτης του αριστερού συγκροτήματος κλιματισμού (air conditioning pack) φαινόταν να είναι σε θέση “AUTO”. Η θέση του δεξιού συγκροτήματος κλιματισμού (air conditioning pack) δεν μπορούσε να προσδιοριστεί λόγω ζημιών από την πρόσκρουση. Ο πίνακας οργάνων κλιματισμού συσκευάστηκε και εστάλη στην Boeing, μαζί με άλλα εξαρτήματα για περαιτέρω ελέγχους. (Βλέπε ενότητα 1.16 για περισσότερες πληροφορίες.)

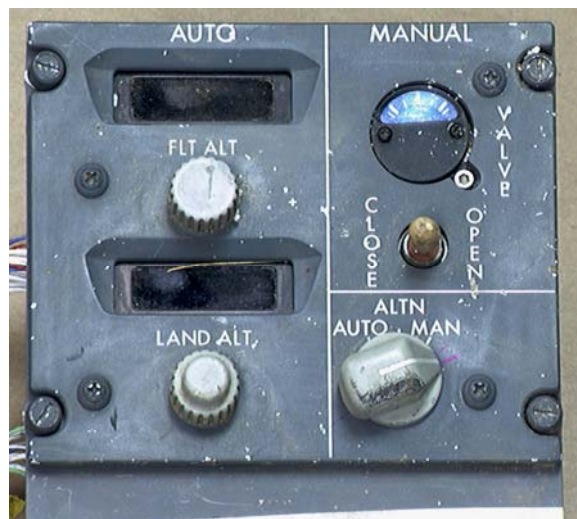
**Φωτογρ. – Πίνακας Ελέγχου Συμπίεσης**

ανταποκρίνεται σε φυσική πρόσκρουση. Ο επιλογέας έφερε μια αμυχή, ευθυγραμμισμένη με την γραμμή που φέρει ο επιλογέας στην δεξιά γωνία του. Η πρόσοψη του πίνακα στην περιοχή της θέσης AUTO έφερε μια κυκλική βάρυνση κατά 180° στην βάση του επιλογέα (180 degree circular impression). Το κεντρικό σημάδι (mark) του επιλογέα απείχε περί τις 10° από την αρχή της κυκλικής βάρυνσης. (Βλέπε φωτογρ. κατωτέρω)

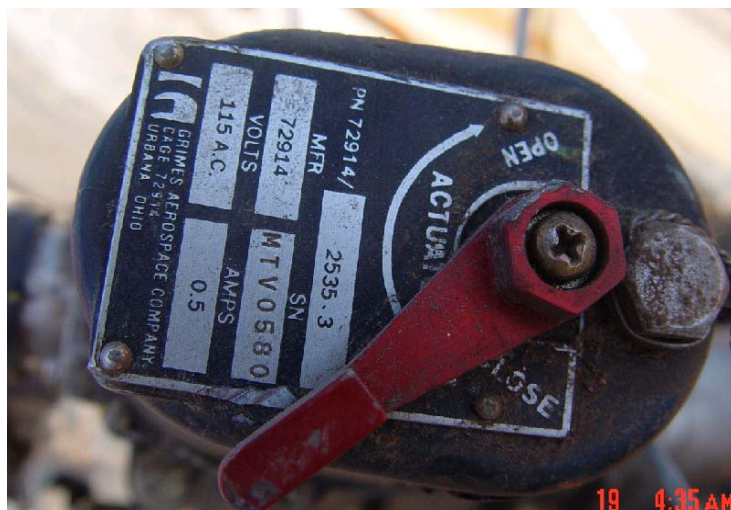
**Φωτογρ. – Πρόσθια Βαλβίδα Εκροής**

ενδείκτης της θέσης της βαλβίδας παρέμενε στην κλειστή θέση και ένας ηλεκτρικός αισθητήρας παρέμενε συνδεδεμένος με την βαλβίδα. Μία πινακίδα πάνω στη βαλβίδα ανέγραφε **“καταλληλότητα εγκατάστασης σε α/φ Boeing τύπου 747-200, 747-300, 747-400”**. Σύμφωνα με την Boeing, αυτή η βαλβίδα είναι η **“εγκεκριμένη πρόσθια βαλβίδα εκροής για τα α/φ τύπου 737 ως βεβαιώνεται από τον αριθμό εξαρτήματος (P/N) 32-2684-007 ... το εξάρτημα εγκρίνεται επίσης για χρήση στα α/φ τύπου 747.”** Η βαλβίδα τύπου πεταλούδας η οποία βρισκόταν μέσα στον μηχανισμό ήταν σε κλειστή θέση.

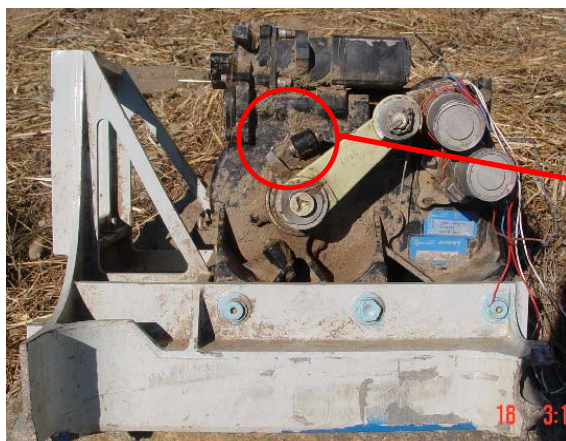
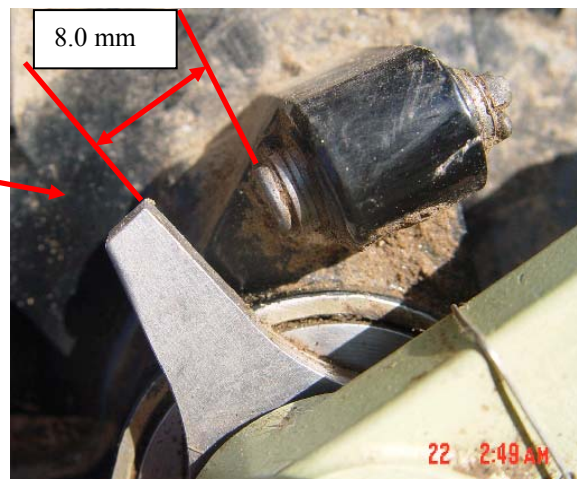
**Φωτογρ. – Οπίσθια Βαλβίδα Εκροής στον χώρο του ατυχήματος**

Στον χώρο του ατυχήματος βρέθηκαν το συγκρότημα του μηχανισμού ενεργοποίησης (actuator/motor) και αμφότερες οι θυρίδες της οπίσθιας βαλβίδας εκροής (βλέπε διάγραμμα και φωτογραφίες κατωτέρω και στην επόμενη σελίδα). Το συγκρότημα του μηχανισμού ενεργοποίησης (actuator/motor) της οπίσθιας βαλβίδας εκροής είχε αποσπαστεί και από τις δύο θυρίδες. Η κατάσταση του συγκροτήματος κατεγράφη και φωτογραφήθηκε στον χώρο του ατυχήματος. Ο βραχίονας ελέγχου και ο ενδείκτης θέσης παρέμειναν προσαρμοσμένοι στο συγκρότημα του κινητήρα. Πιέζοντας με τα χέρια, ασκήθηκε μία μικρή δύναμη στον βραχίονα ελέγχου. Ήταν κολλημένος στην θέση του και δεν μπορούσε να περιστραφεί ελεύθερα. Στον χώρο φύλαξης, έγινε μία μέτρηση της απόστασης από το άκρο τερματισμού του μοχλού του βραχίονα ελέγχου σε κλειστή θέση μέχρι τη θέση που αυτός βρέθηκε. Η απόσταση ανάμεσα στα δύο σημεία ήταν 8.0 mm (βλέπε φωτογρ στην επόμενη σελίδα).

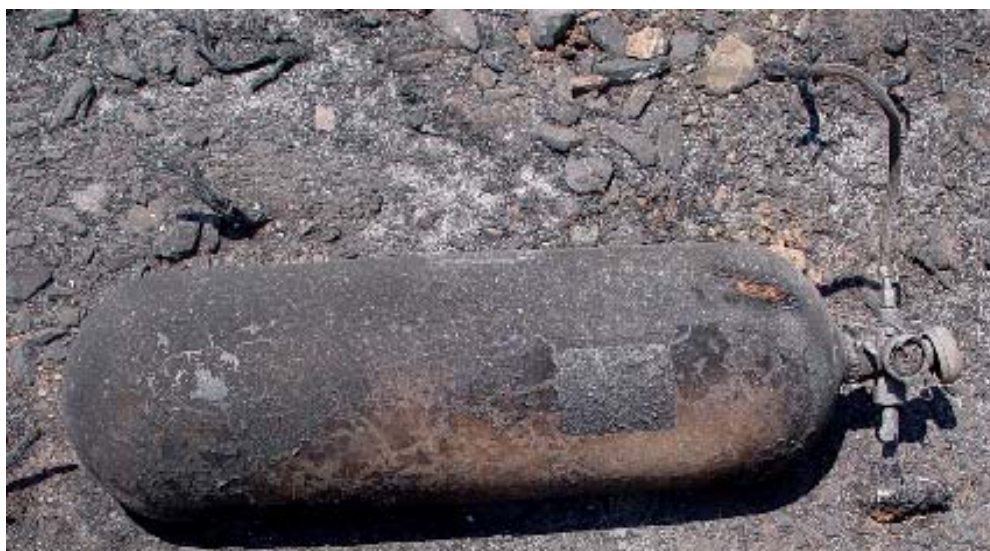
**Φωτογρ. – Φιάλη οξυγόνου θαλάμου διακυβέρνησης**

Η φιάλη οξυγόνου του θαλάμου διακυβέρνησης βρέθηκε να φέρει ζημιά από θερμικό αίτιο και έλειπε ο ρυθμιστής (regulator) (Βλέπε φωτογρ. Φιάλη οξυγόνου θαλάμου διακυβέρνησης). Το συγκρότημα της βαλβίδας κλεισίματος (shutoff valve) ήταν χαλαρά συνδεδεμένο πάνω στην φιάλη και μπορούσε εύκολα να στραφεί σύμφωνα ή αντίθετα με τους δείκτες του ρολογιού. Στον χώρο φύλαξης, η φιάλη εξετάστηκε οπτικά και η βαλβίδα του ρυθμιστή περιστράφηκε με φυσική δύναμη. Χρησιμοποιώντας πίεση του χεριού ασκήθηκε ροπή για περιστροφή αντίθετη με τους δείκτες του ρολογιού (άνοιγμα βαλβίδας) και η βαλβίδα δεν έστριβε. Χρησιμοποιώντας πίεση του χεριού ασκήθηκε ροπή για περιστροφή σύμφωνα με τους δείκτες του ρολογιού (κλείσιμο βαλβίδας) και η βαλβίδα έκανε έξη περιστροφές. Η φιάλη ήταν άδεια. Ο τελευταίος υδροστατικός έλεγχος (hydrostatic check) είχε εκτελεσθεί τον Σεπτέμβριο του 2003 (09/03, σφραγίδα χρώματος στον λαιμό της φιάλης).

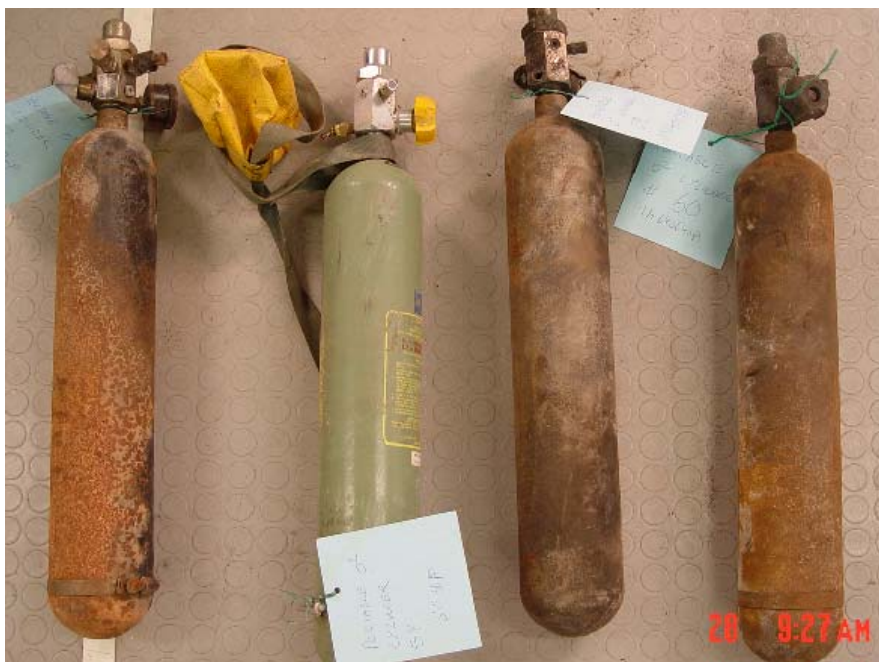
**Φωτογρ. – Φορητές Φιάλες Οξυγόνου**

- Φιάλη υπ' αριθ. 4: Η φιάλη είχε εκτεθεί σε υψηλή θερμοκρασία. Η βαφή έλειπε και το εξωτερικό της φιάλης φαινόταν ελαφρά σκουριασμένο. Η βαλβίδα κλεισίματος (shut-off valve) στράφηκε σύμφωνα με τους δείκτες του ρολογιού μέχρι να φθάσει στην πλήρως κλειστή θέση 1 ½ στροφή.

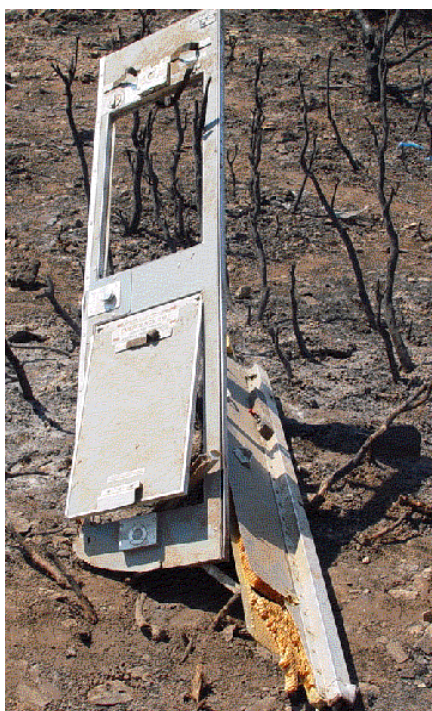
**Φωτογρ. – Θύρα Θαλάμου Διακυβέρνησης**

Η θύρα του θαλάμου διακυβέρνησης ανεσύρθη από τα συντρίμματα στον χώρο του ατυχήματος, αποκομμένη από το πλαίσιο της, με μερικές ζημιές στο κάτω μέρος της. Δεν βρέθηκαν ζημιές προ πρόσκρουσης σε οποιαδήποτε όψη της θύρας, ούτε στο αποσπώμενο κάτω μέρος της (lower blow out panel). Το αποσπώμενο πάνω μέρος της θύρας έλειπε (upper blow out panel). Ο προφυλασσόμενος διακόπτης πρόσβασης στον θάλαμο διακυβέρνησης που βρίσκεται στο πλαϊνό τμήμα του πλαισίου της θύρας παρατηρήθηκε να είναι στην θέση “NORM”. Ο μοχλός της θύρας του θαλάμου διακυβέρνησης βρέθηκε σε θέση “UNLOCKED” (“ΜΗ ΑΣΦΑΛΙΣΗΣ”) (Κατακόρυφη).

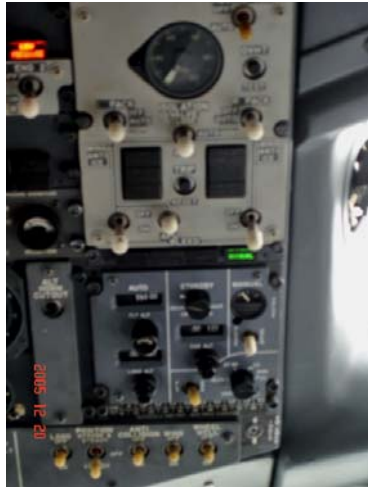
**Φωτογρ. – MANUAL σε Φωτεινό**

Η Επιτροπή εξέτασε διάφορους παράγοντες που ανεξάρτητα ή σε συνδυασμό, εξηγούν την αποτυχία στην προ πτήσης σωστή ρύθμιση του πίνακα συμπίεσης. Ένας παράγοντας αφορούσε την εύκολη οπτική αντίληψη της φωτεινής ένδειξης (MANUAL) με δεδομένο ότι ο περιβάλλον φωτισμός πριν από την πτήση ήταν φως ημέρας. Στη διάρκεια της αναπαράστασης της πτήσης, η Επιτροπή συνέκρινε το πόσο αντιληπτές είναι οι συμβουλευτικές λυχνίες στον θάλαμο διακυβέρνησης σε αμφότερες τις ρυθμίσεις του διακόπτη έντασης του φωτισμού, σε φωτεινό (BRIGHT) και αμυδρό (DIM). Με τις λυχνίες ρυθμισμένες στο DIM και κοιτώντας, από την θέση του K2, προς τον υπεράνω των χειριστών πίνακα οργάνων, η πράσινη λυχνία του MANUAL δεν είναι ιδιαίτερα διακριτή.
