**Πόρισμα Διερεύνησης Ατυχήματος
Αλεξιπτώτου Πλαγιάς
στην Περιοχή Κράπη, Χώρας Σφακιών
την 13^η Ιουνίου 2010**

ΑΡ. ΠΟΡΙΣΜΑΤΟΣ 11 / 2011

**ΕΠΙΤΡΟΠΗ ΔΙΕΡΕΥΝΗΣΗΣ ΑΤΥΧΗΜΑΤΩΝ ΚΑΙ
ΑΣΦΑΛΕΙΑΣ ΠΤΗΣΕΩΝ
(ΕΔΑΑΠ)**

**Ατύχημα με Ιπτάμενη Αεραθλητική Συσκευή (Αλεξίπτωτο Πλαγιάς)
στην περιοχή Κράπη, Χώρας Σφακίων, Κρήτης
την 13^η Ιουνίου 2010**

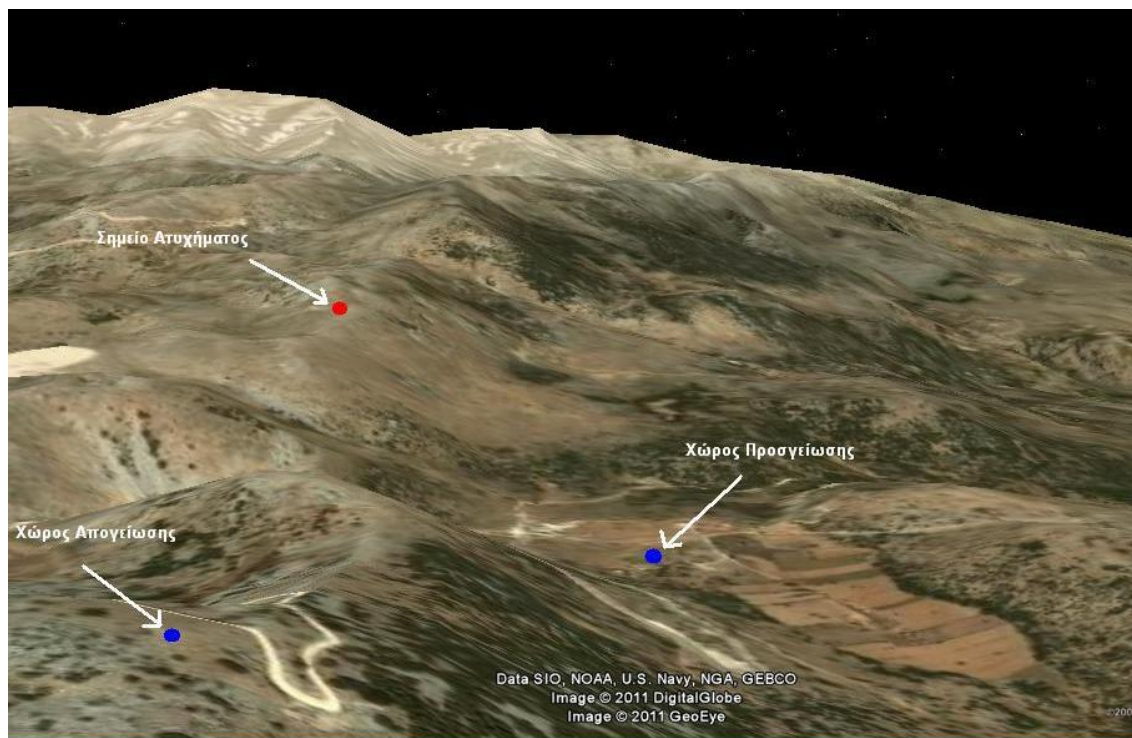
Φωτ. 1

Ο χώρος πτώσης φέρει το τοπωνύμιο Γαρουφάλη, το δε σημείο που βρέθηκε ο χειριστής ορίζεται από τις συντεταγμένες : 35° 18' 41.82'' N, 024° 11' 15'' E, και έχει υψόμετρο 842 m.

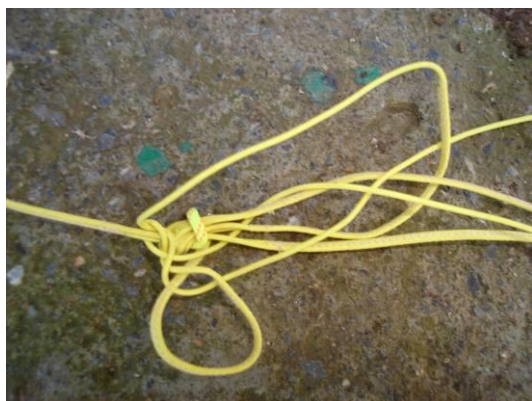
Όμως, στο αριστερό μέρος της πτέρυγας, σε 4 νήματα που ξεκινούν από τον θόλο και παρακάτω ενώνονται σε ένα μόνο νήμα που αποτελεί την προέκταση αυτών, εντοπίστηκε κόμπος (παράπλευρη φωτογραφία) μεταξύ των 4 νημάτων και της προέκτασης. Όταν ασκήθηκε πίεση στα

νήματα - κατά τρόπο παρόμοιο όπως θα γινόταν με το βάρος του χειριστή στη πτήση - διαπιστώθηκε ότι ο κόμπος δεν θα λυνόταν αλλά ούτε και θα έσφιγγε πολύ περισσότερο, αφού η πολύπλοκη διάταξη των νημάτων δεν επέτρεπε κάτι από τα δύο. Δύο από τα μπλεγμένα μεταξύ τους νήματα δεν ήταν δυνατόν να αναπτυχθούν πλήρως και μειονεκτούσαν σε μήκος από τα άλλα, κατά 14 cm περίπου το ένα και κατά 8 cm περίπου το άλλο.

Αν ο χειριστής απογειώθηκε με τον κόμπο στα νήματα ή αν ο κόμπος προέκυψε κατά την πτώση ή μετά το ατύχημα – όταν ο εξοπλισμός του περισυλλέγει από το σημείο του ατυχήματος – δεν είναι δυνατό να προσδιοριστεί.

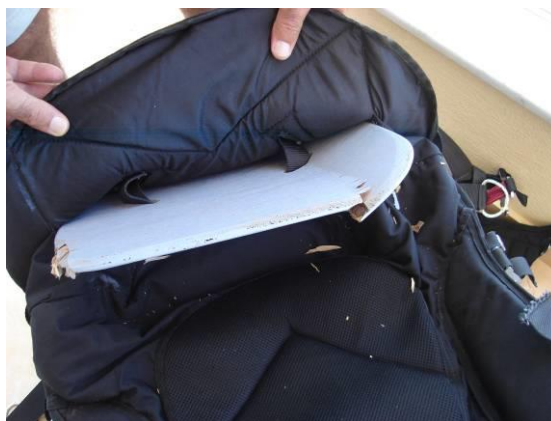
- **Κάθισμα:** Στο ξύλινο υπόστρωμα, τύπου κόντρα πλακέ θαλάσσης, που βρίσκεται ενδιάμεσα από δύο επιφάνειες αφρώδους υλικού πάνω στο οποίο κάθεται ο χειριστής, εντοπίστηκε ρήγμα πλάτους 10 cm περίπου κατά μήκος της δεξιάς πλευράς, από εμπρός προς τα πίσω (παράπλευρη φωτογραφία).

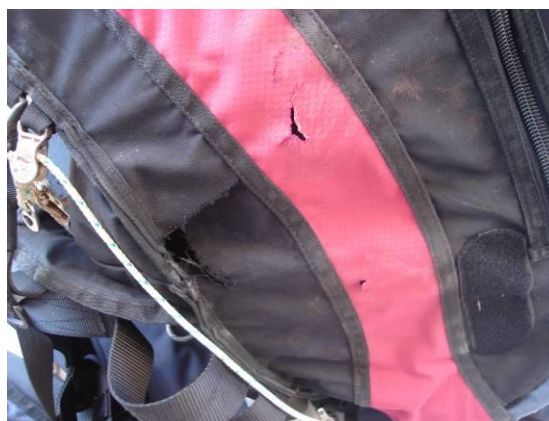
Επιπλέον, στην αριστερή εξωτερική πλευρά του καθίσματος, στο πρώτο τρίτο της διαδρομής από κάτω προς τα πάνω, το διαχωριστικό της έσω και έξω επιφάνειας του καθίσματος παρουσιάζει αλλοίωση στο ύφασμα και τις ραφές, από τριβή ή πρόσκρουση, ενώ 2 cm πιο δεξιά υπάρχει σχίσσιμο του υφάσματος σε σχήμα V, 3 cm περίπου η κάθε πλευρά. Ακόμα, 6 cm πιο δεξιά υπάρχουν δύο οπές στο ύφασμα διαμέτρου 1 cm η μία και 3 cm η άλλη, με έντονα τα σημάδια της τριβής (παράπλευρη φωτογραφία).

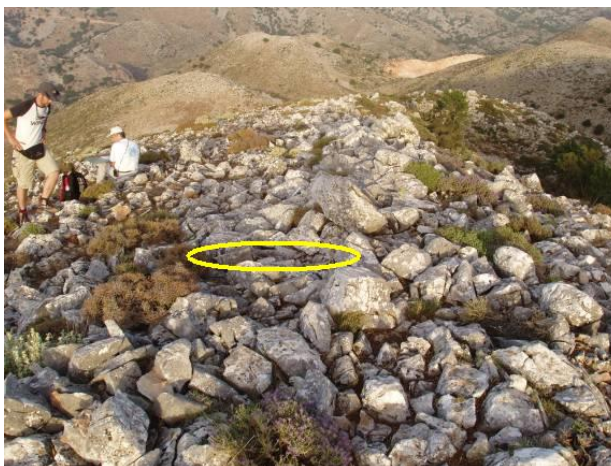
Το έδαφος στο σημείο του ατυχήματος και στη γύρω περιοχή, όπως φαίνεται και στη παράπλευρη φωτογραφία είναι πετρώδες.

Ο θόλος του κυρίως αλεξιπτώτου βρισκόταν νότια από το σώμα του χειριστή ενώ το εφεδρικό αλεξίπτωτο ήταν πίσω του και ελαφρώς δεξιά (B – B Δ).

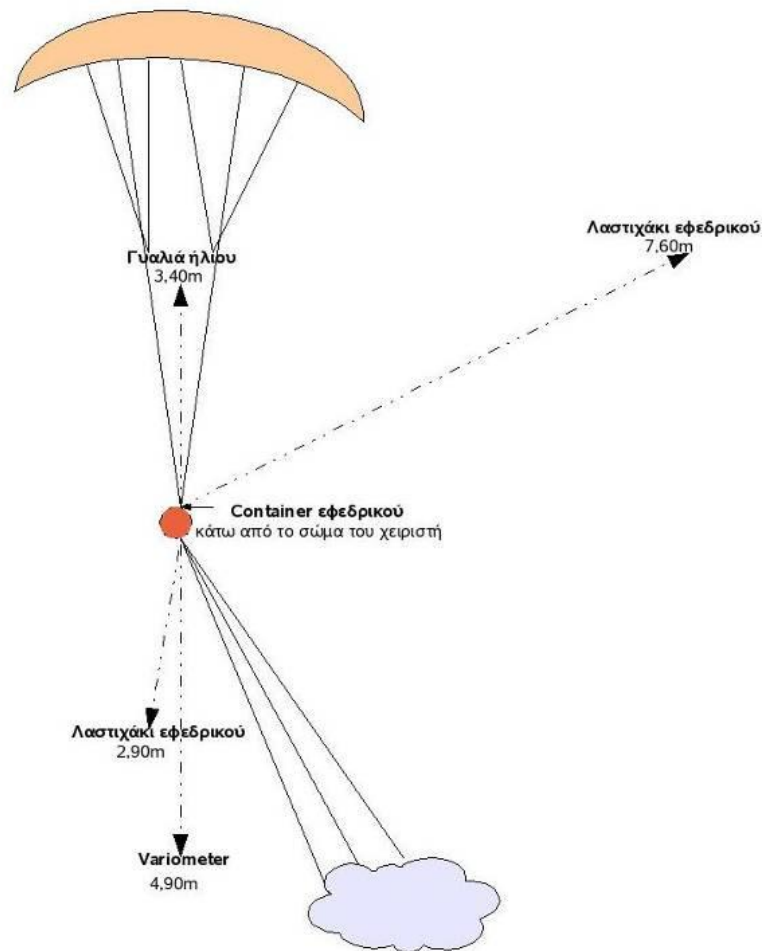
Σχεδιάγραμμα διασποράς συντριμμάτων

Ένα έλασμα που χρησιμεύει στη συσκευασία του εφεδρικού βρέθηκε 2.90 m (B) πίσω από τον χειριστή και ένα δεύτερο εντοπίστηκε 7.60 m δεξιά του (N-NΔ). Τα γυαλιά του χειριστή βρέθηκαν 3.40 m μπροστά από αυτόν (N) και το βαριόμετρο 4.90 m πίσω του (B). Δίπλα στο σημείο που βρέθηκε το βαριόμετρο, εντοπίστηκε πάνω σε πέτρα αποτύπωμα που ταιριάζει στο ένδυμα (ζακέτα) που φορούσε ο χειριστής και αποφλοιωτική θραύση της πέτρας που θα μπορούσε να είχε προκληθεί από το κράνος του χειριστή, ενώ 4.90 m πιο πάνω (ανωφέρεια του λόφου από B προς N) ήταν σε ύπτια θέση ο χειριστής.

Κάτω από τον χειριστή βρέθηκε ο σάκος μέσα στον οποίο ήταν συσκευασμένο το εφεδρικό αλεξίπτωτο.

Το παραπάνω επιβεβαιώνεται και από την διασπορά των συντριμμάτων. Τα 3 σημεία που εντοπίστηκαν το βαριόμετρο, ο χειριστής και τα γυαλιά ηλίου, σχηματίζουν μία σχεδόν ευθεία γραμμή μήκους 8.30 m περίπου.

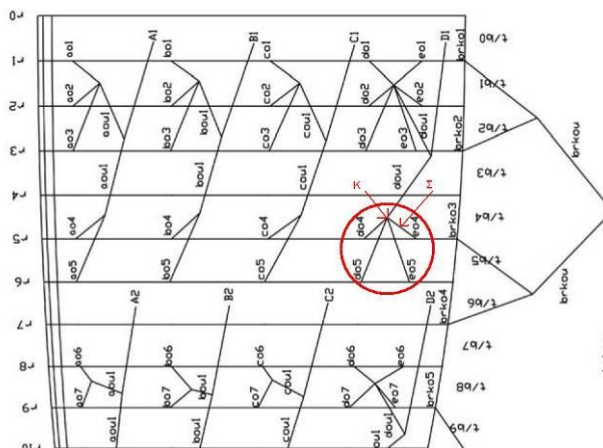
Line plan

Στην κάτω επιφάνεια της αριστερής πτέρυγας, στον 6^ο νομέα, κοντά στο χείλος εκφυγής, βρίσκεται η τελευταία ομάδα συνδεσμολογίας νημάτων. Επειδή το κέντρο βάρους της πτέρυγας βρίσκεται αρκετά μπροστά, κατά τη διάρκεια ομαλούς πτήσης, η

ομάδα αυτή των νημάτων δεν φορτίζεται ιδιαίτερα από το βάρος του χειριστή αλλά συμβάλει περισσότερο στη διατήρηση της αεροδυναμικής γραμμής της πτέρυγας με το τόσο μεγάλο εκπέτασμα.

Η βάση στήριξης για κάθε ένα από αυτά τα 4 νήματα βρίσκεται αριστερά και δεξιά του νομέα και όλα τα νήματα μαζί προεκτείνονται - από τον θόλο προς τον χειριστή - και ενώνονται σε ένα νήμα με θηλιά. Γύρω από τη θηλιά εντοπίστηκε κόμπος. Μετά τη διακλάδωση, το νήμα προεκτείνεται και μαζί με το αντίστοιχο της διπλανής συνδεσμολογίας, ενώνονται με την σειρά τους σε ένα και μόνο νήμα το οποίο ονομάζεται D1 και μαζί με το αντίστοιχο D2 καταλήγουν στον D ιμάντα.
