**ΕΠΙΤΡΟΠΗ ΔΙΕΡΕΥΝΗΣΗΣ ΑΤΥΧΗΜΑΤΩΝ ΚΑΙ  
ΑΣΦΑΛΕΙΑΣ ΠΤΗΣΕΩΝ  
(ΕΔΑΑΠ)**

**ΠΟΡΙΣΜΑ ΔΙΕΡΕΥΝΗΣΗΣ ΑΤΥΧΗΜΑΤΟΣ  
ΑΕΡΟΣΚΑΦΟΥΣ SX-BEO  
ΣΤΟΝ ΔΙΑΔΡΟΜΟ Π/Γ ΑΕΡΟΔΡΟΜΙΟΥ LGKV  
ΚΑΒΑΛΑΣ/ΜΕΓΑΣ ΑΛΕΞΑΝΔΡΟΣ  
ΤΗΝ 22<sup>η</sup> ΑΠΡΙΛΙΟΥ 2017**

**ΠΟΡΙΣΜΑ ΔΙΕΡΕΥΝΗΣΗΣ ΑΤΥΧΗΜΑΤΟΣ**  
**11 / 2018**

**ΑΕΡΟΣΚΑΦΟΥΣ SX-BEO**  
**στον διάδρομο Π/Γ αεροδρομίου LGKV Καβάλας/Μέγας Αλέξανδρος**  
**την 22<sup>η</sup> Απριλίου 2017**

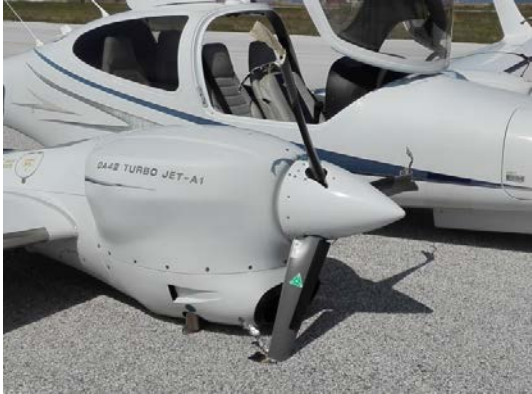
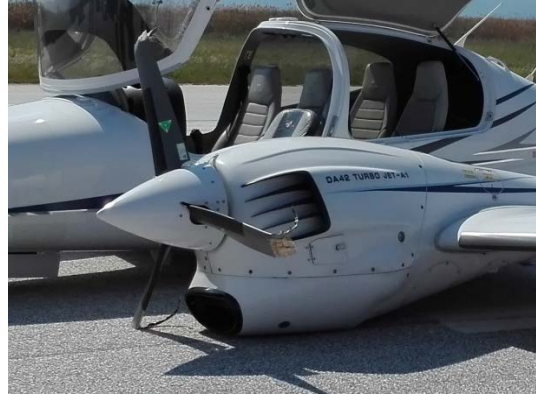
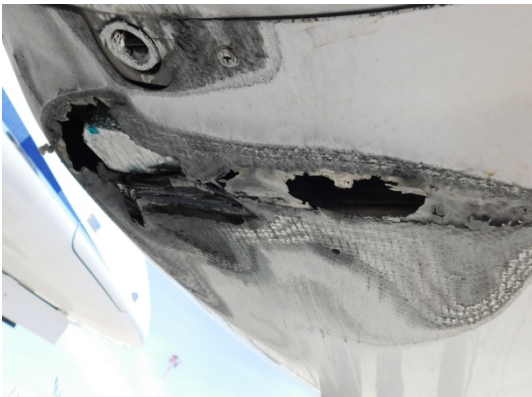
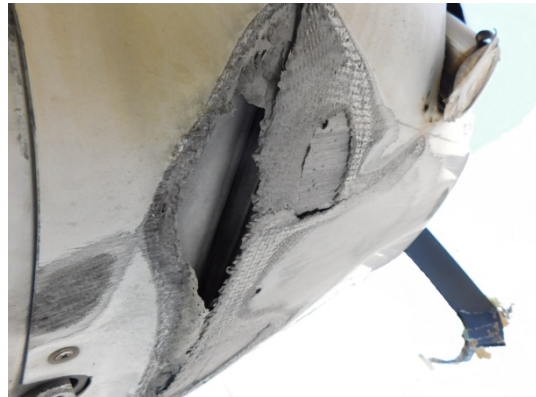
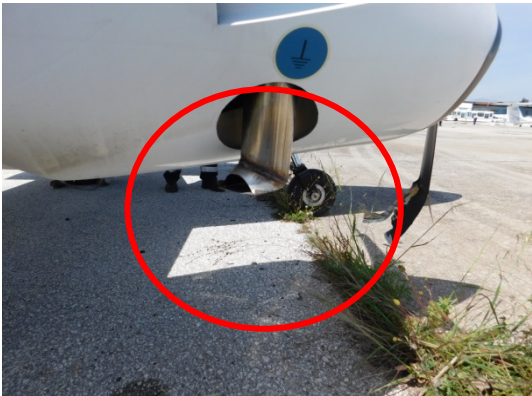
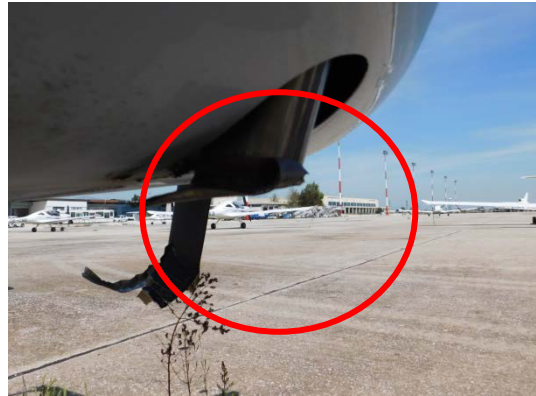
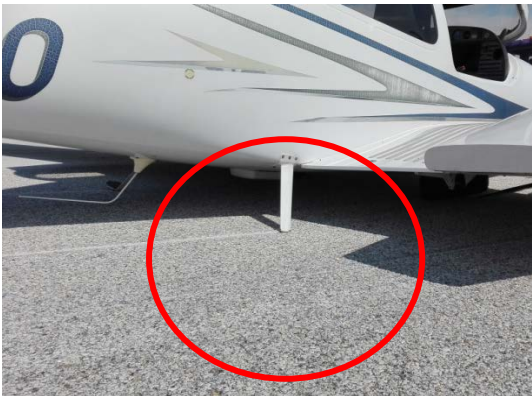
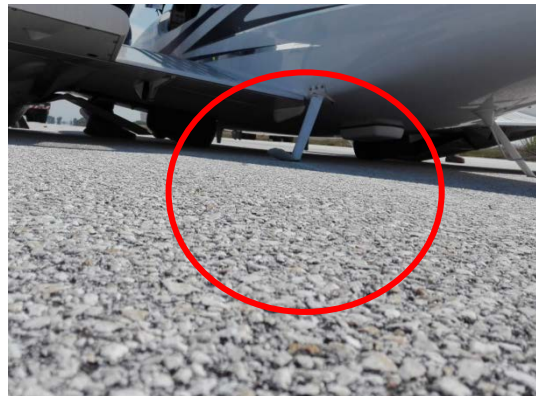
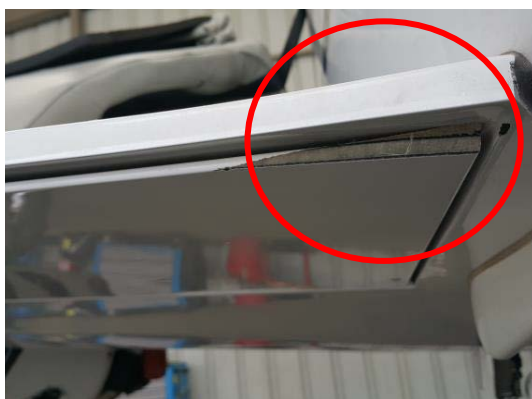
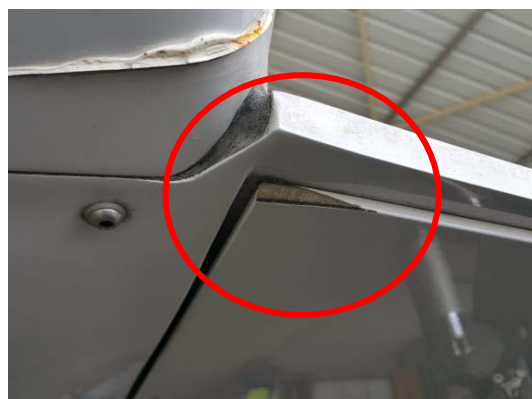
Το α/φος υπέστη ζημιές (Φωτ. 1):

- Στα πτερύγια των δύο ελίκων που ήταν πλήρως καταστραμμένα καθότι και οι δύο κινητήρες λειτουργούσαν κατά την διάρκεια της επαφής του α/φους με τον Δ/Μ.
- Στο κάτω αεροδυναμικό κάλυμμα των δύο κινητήρων.
- Στη πολλαπλή εξαγωγή και των δύο κινητήρων
- Στα δύο μεταλλικά σκαλοπάτια που βρίσκονται αριστερά και δεξιά της ατράκτου.
- Στις εσωτερικές γωνίες και των δύο εσωτερικών 'flap', που είχαν ίχνη από το σύρσιμο του α/φους πάνω στο Δ/Μ.

**Φωτ. 1:** Ζημιές α/φους SX-BEO

Ο Οργανισμός συντήρησης EL.MF.002, μετά την εκτέλεση των απαιτούμενων εργασιών για την αποκατάσταση των ζημιών, εξέδωσε το απαραίτητο πιστοποιητικό διάθεσης σε λειτουργία (CRS)

με αριθμό CRS/ENG/17-1286 στο οποίο αναφέρονται όλες οι σχετικές εργασίες αποκατάστασης που έγιναν στο α/φος.

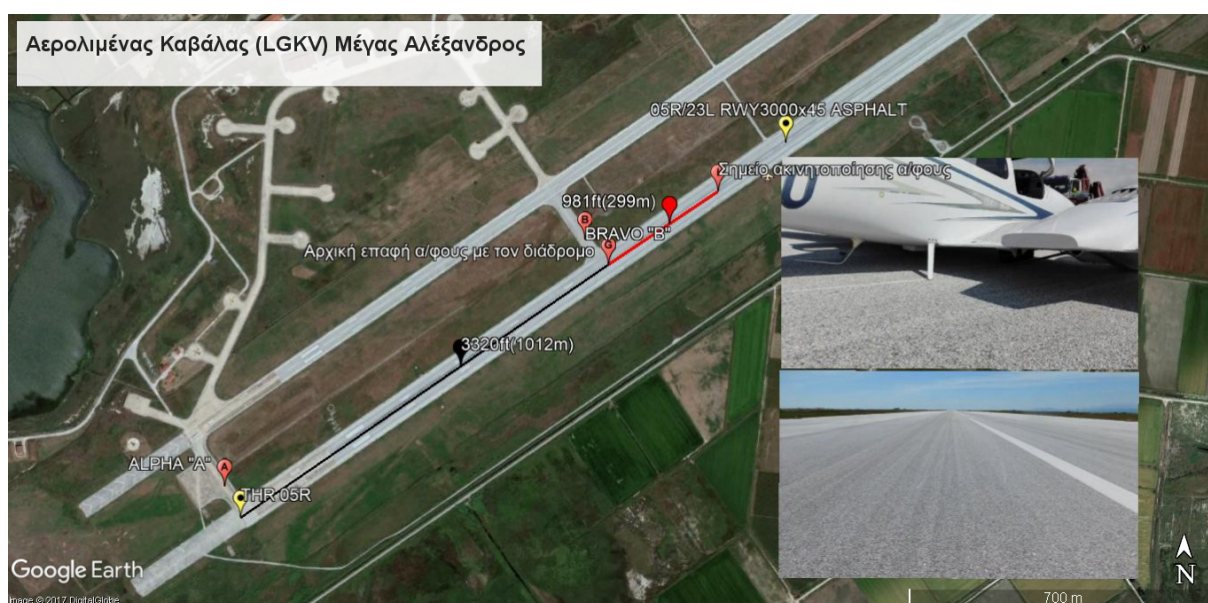
Το α/φος ακούμπησε σχετικά ομαλά στο διάδρομο προσγείωσης/απογείωσης, σε μια απόσταση 1012 m (3320 ft) από το κατώφλι (THR) του 05R, με τα σκέλη προσγείωσης ανεβασμένα και άρχισε να σέρνεται στηριζόμενο κυρίως στα αεροδυναμικά καλύμματα των δύο κινητήρων και στα δύο βοηθητικά μεταλλικά σκαλοπάτια που βρίσκονται αριστερά και δεξιά της ατράκτου. Το α/φος αφού σύρθηκε σε μια απόσταση 299 m (981 ft) περίπου πάνω στο διάδρομο, ακινητοποιήθηκε μεταξύ των συνδετήριων-τροχόδρομων BRAVO “B” και CHARLIE “C” σε μια απόσταση 1311 m (4301 ft) από το κατώφλι του 05R (Φωτ. 2).

**Φωτ. 2:** Το σημείο προσγείωσης του SX-BEO
