**ΕΠΙΤΡΟΠΗ ΔΙΕΡΕΥΝΗΣΗΣ ΑΤΥΧΗΜΑΤΩΝ ΚΑΙ
ΑΣΦΑΛΕΙΑΣ ΠΤΗΣΕΩΝ
(ΕΛΑΑΠ)**

**ΠΟΡΙΣΜΑ ΔΙΕΡΕΥΝΗΣΗΣ ΑΤΥΧΗΜΑΤΟΣ
ΤΟΥ ΥΠΕΡΕΛΛΑΦΡΟΥ ΑΕΡΟΠΛΑΝΟΥ SX-UCN
ΣΤΟ ΔΕΡΒΕΝΙ ΜΕΓΑΡΩΝ
ΤΗΝ 24^Η ΟΚΤΩΒΡΙΟΥ 2010**

**ΠΟΡΙΣΜΑ ΔΙΕΡΕΥΝΗΣΗΣ ΑΤΥΧΗΜΑΤΟΣ
13 / 2011**

**Ατύχημα Υπερελαφρού Αεροπλάνου SX-UCN
στο Δερβέني Μεγάρων την 24^η Οκτωβρίου 2010**

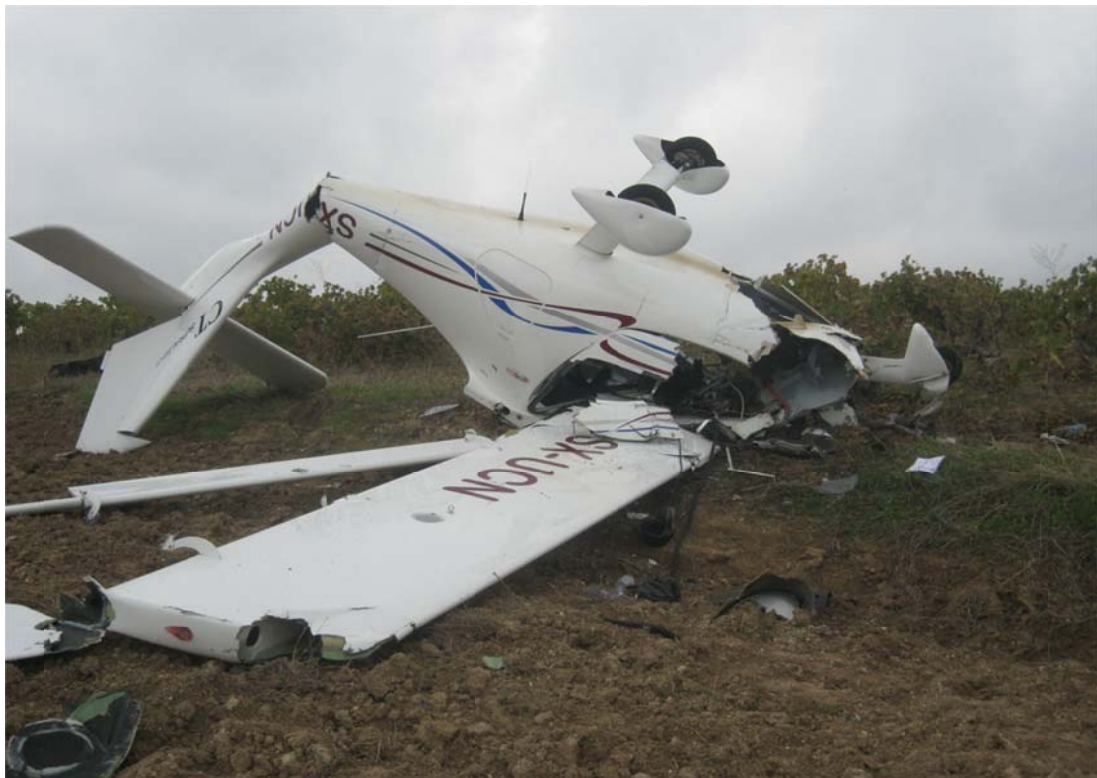
Φωτ. 1

Το αεροσκάφος υπέστη ολική καταστροφή.

Το α/φ βρέθηκε ανεστραμμένο με διεύθυνση Β-ΒΔ. Το μεγαλύτερο μέρος της κινητικής ενέργειας που είχε το α/φ κατά την πτώση απορροφήθηκε από το εμπρόσθιο τμήμα του α/φ που υπέστη και τις μεγαλύτερες ζημιές. Ο ζωτικός χώρος

του πιλοτηρίου με εξαίρεση το κάτω μέρος αυτού παρέμεινε σε καλή κατάσταση. Το ουραίο τμήμα της ατράκτου κόπηκε χωρίς να αποχωρισθεί από την υπόλοιπη άτρακτο. Δεν υπήρξε διασπορά συντριμμάτων. (Φωτ. 1)

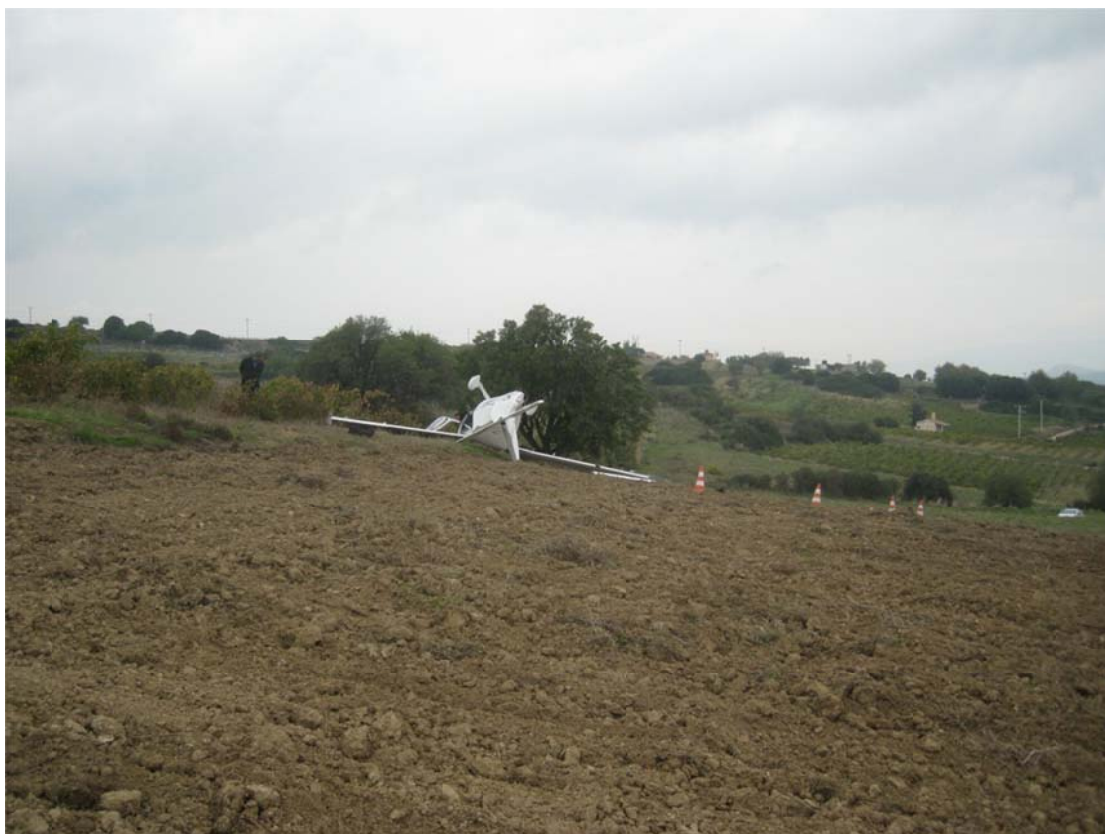
Φωτ. 2

Ο χώρος πτώσης του α/φ ήταν αγρός πρόσφατα οργωμένος, απαλλαγμένος εμποδίων που στο Ν-ΝΔ τμήμα του υπήρχε αμπελοκαλλιέργεια. (Φωτ. 2) Βρίσκεται σε απόσταση 6.5 nm Δ-ΒΔ από το αεροδρόμιο Πάχης Μεγάρων και το υψόμετρο του κυμαίνεται από 1220 ft έως 1260 ft. Το σημείο που προσέκρουσε το α/φ βρίσκεται εκεί που άρχιζε η αμπελοκαλλιέργεια και έχει υψόμετρο 1254 ft.
