Πόρισμα Συμβάντος
Αεροσκάφους SX-BTO
κατά την προσέγγιση στον Δ.Α.Α.
03/01/2007

Αρ. Πορίσματος 14/2007

**Συμβάν Αεροσκάφους SX-BTO
στην τελική προσέγγιση στον ΔΑΑ, την 03-01-2007**

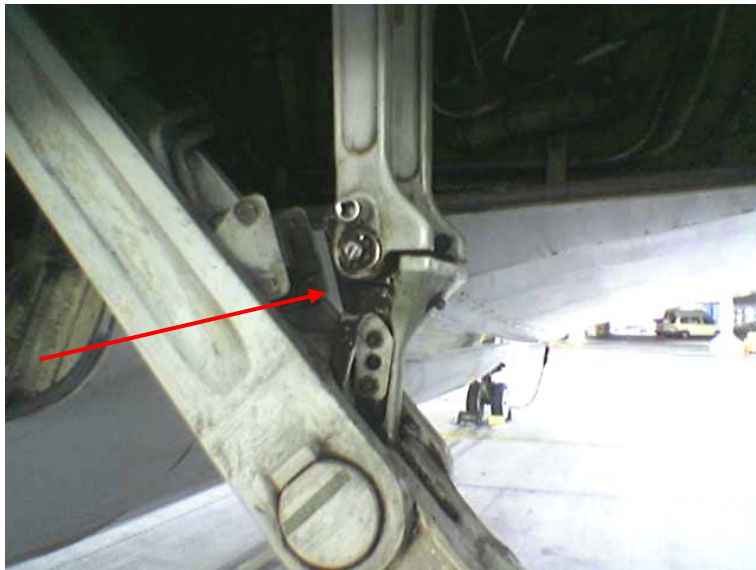
Φωτογραφία 1.

Κατά τον επιτόπιο έλεγχο του α/φ μετά την π/γ, βρέθηκαν κομμάτια πάγου στο έδαφος, στην περιοχή κάτω από τις φωλιές των κυρίων σκελών του συστήματος π/γ και ο ενεργοποιητής του δευτερεύοντος αισθητήρος του δεξιού σκέλους στρεβλωμένος και σφηνωμένος στον γυγγλισμό της μηχανικής ασφάλισης (mechanical lock) του σκέλους (φωτ. 1).

Με βάση τα ευρήματα του ελέγχου μετά την προσγείωση του α/φ, δηλαδή τη στρέβλωση του ενεργοποιητή του δευτερεύοντα αισθητήρα του δεξιού σκέλους και τη σφήνωσή του στον γυγγλισμό της μηχανικής ασφάλισης (mechanical lock) του σκέλους, συμπεραίνεται ότι:

Ο λόγος που οι ενδεικτικές γραμμές δεν ήταν πλήρως ευθυγραμμισμένες ήταν επίσης, ότι ο ενεργοποιητής του δευτερεύοντος αισθητήρος είχε σφηνώσει στον γυγγλισμό της μηχανικής ασφάλισης.

- 3.1.7.** Κατά τη δεύτερη καταβίβαση του συστήματος προσγείωσης, ο μετατοπισμένος ενεργοποιητής στρεβλώθηκε και σφήνωσε στον γυγγλισμό της μηχανικής ασφάλισης.

Μετατόπιση σε πρώτη φάση, από μη-βεβαιωμένη αιτία (ενδεχομένως από σχηματισμό πάγου), της μεταλλικής επιφάνειας του ενεργοποιητή του δευτερεύοντος αισθητήρος προς τον αισθητήρα, και η στρέβλωσή της κατά τη δεύτερη καταβίβαση του συστήματος π/γ, με αποτέλεσμα τη σφήνωσή της στον γυγγλισμό της μηχανικής ασφάλισης και την ενεργοποίηση της κόκκινης ενδεικτικής λυχνίας.

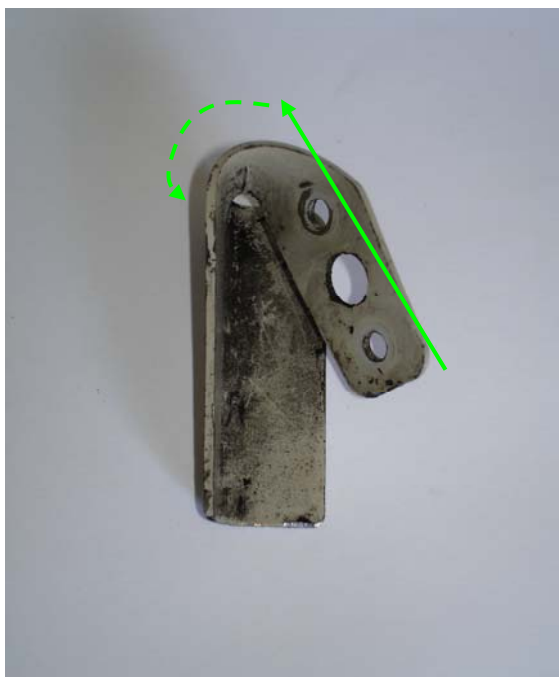
Φωτογραφία 2.

Ο ενεργοποιητής (μεταλλική επιφάνεια) του δευτερεύοντος αισθητήρος του δεξιού σκέλους βρέθηκε στρεβλωμένος κατά 170° (φωτ. 2) με εκδορές στο άνω άκρο του. (Φωτ. 3: μετά την εγκατάσταση νέου ενεργοποιητή).

- 3.1.8.** Οι κόκκινες ενδεικτικές γραμμές του δεξιού σκέλους δεν ήταν πλήρως ευθυγραμμισμένες, διότι η στρεβλωμένη μεταλλική επιφάνεια που είχε σφηνώσει στον γυγγλισμό της μηχανικής ασφάλισης εμπόδιζε τη πλήρη ευθυγράμμισή τους.

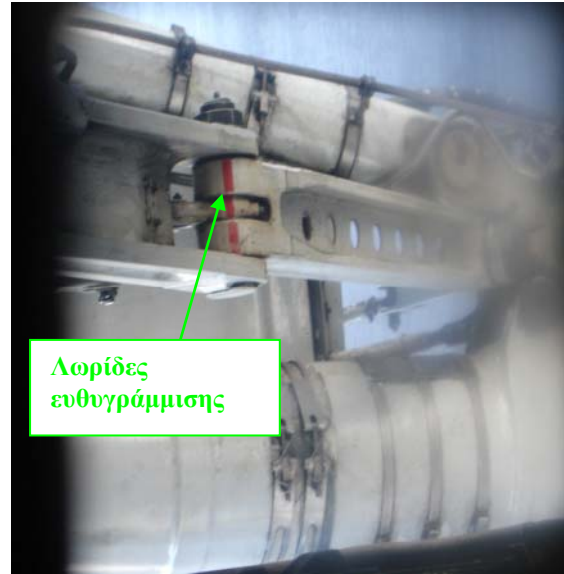
Φωτογραφία 7.

πλήρωμα θεωρούσε ότι το σκέλος δεν ήταν κάτω και ασφαλισμένο. Επιπλέον, ο έλεγχος των κόκκινων ενδεικτικών γραμμών από τις οπές οπτικής επιθεώρησης έδειχνε ότι αυτές δεν ήταν πλήρως ευθυγραμμισμένες, πράγμα το οποίο επιβεβαίωνε στο πλήρωμα, ότι το σκέλος δεν ήταν στη θέση κάτω και ασφαλισμένο.
