**ΕΠΙΤΡΟΠΗ ΔΙΕΡΕΥΝΗΣΗΣ ΑΤΥΧΗΜΑΤΩΝ ΚΑΙ  
ΑΣΦΑΛΕΙΑΣ ΠΤΗΣΕΩΝ  
(ΕΔΑΑΠ)**

**ΕΚΘΕΣΗ ΑΤΥΧΗΜΑΤΟΣ  
ΤΟΥ ΥΠΕΡΕΛΛΑΦΡΟΥ I-9338  
ΣΤΗΝ ΠΕΡΙΟΧΗ ΧΑΛΙΚΙΟΝ ΑΙΤΩΛΟΑΚΑΡΝΑΝΙΑΣ  
ΤΗΝ 18 ΟΚΤΩΒΡΙΟΥ 2008**

**Αρ. Έκθεσης 01 / 2010**

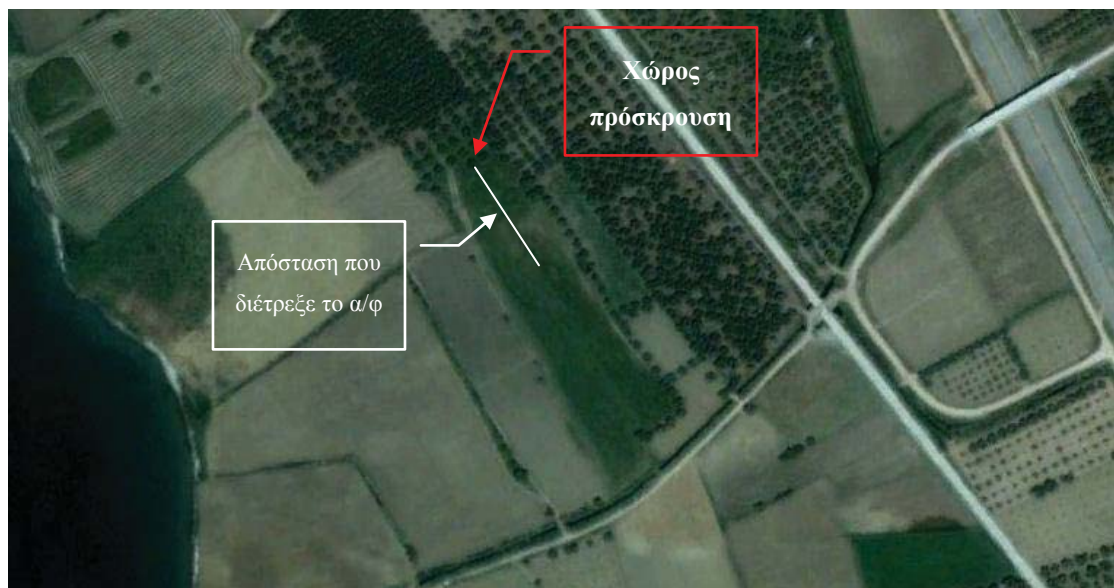
Φωτ. 1

Ο χώρος που επέλεξε για την αναγκαστική προσγείωση ήταν περιοχή μήκους περίπου 200 m, επίπεδη χωρίς εμπόδια, με χαμηλή βλάστηση στο τέλος της οποίας υπήρχε συστάδα με ελαιόδενδρα. (Φωτ. 1) Από το ύψος των 1500 ft που είχε το α/φ έγινε η προσέγγιση του επιλεγμένου για προσγείωση χώρου, αλλά η επαφή με το έδαφος έγινε προς το τέλος του επιλεγμένου χώρου. Το α/φ διέτρεξε τη μικρή υπολειπόμενη καθαρή επιφάνεια και τελικά προσέκρουσε στα ελαιόδενδρα. Από την πρόσκρουση προκλήθηκαν εκτεταμένες ζημιές στο α/φ. Οι επιβαίνοντες εξήλθαν του α/φ χωρίς να υποστούν τραυματισμούς.

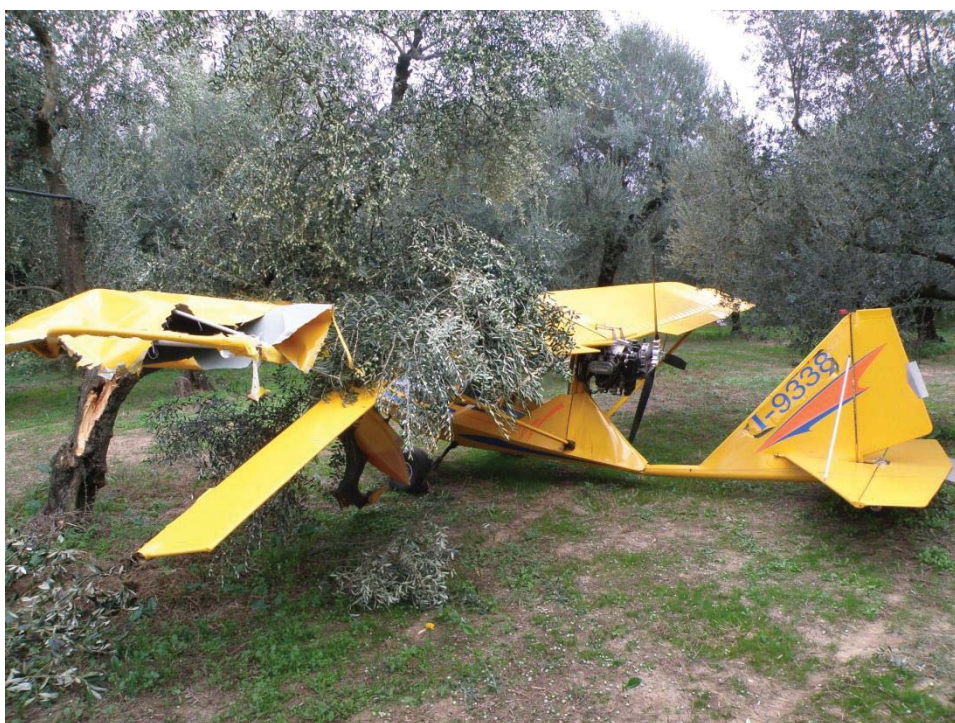
Φωτ. 2

Αποκόπηκε η αριστερή πτέρυγα και υπέστησαν δομικές παραμορφώσεις η δεξιά πτέρυγα και ο σκελετός του α/φ. (Φωτ. 2)

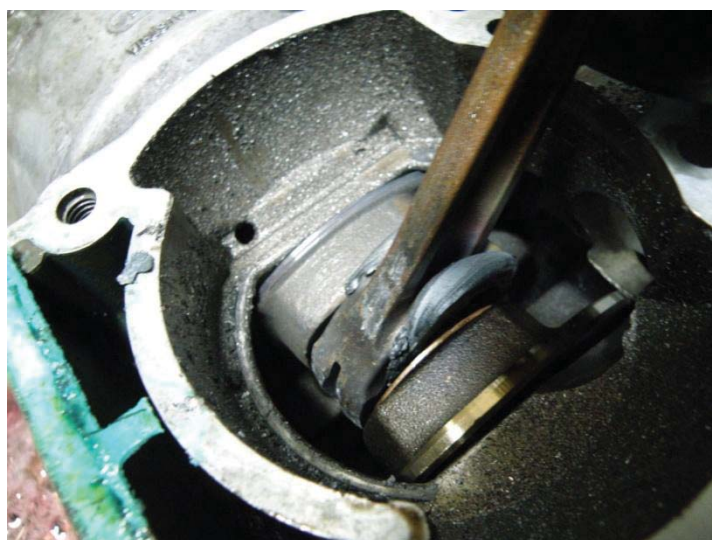
Φωτ. 3

Κατά την εξέταση του κινητήρα μετά το ατύχημα διαπιστώθηκε ότι ο διωστήρας του ενός κυλίνδρου (No 2) είχε κολλήσει στον στροφαλοφόρο άξονα, λόγω ανάπτυξης μεγάλης θερμοκρασίας στο τμήμα προσαρμογής διωστήρα – στροφαλοφόρου (τμήμα που περιβάλλει και εντός του οποίου περιστρέφεται ο στροφαλοφόρος άξονας). Το υλικό του τριβέα (κουζινέτου) που περιβάλλει τον στροφαλοφόρο στην εν λόγω περιοχή είχε υποστεί τήξη και παραμόρφωση (φωτ. 3) . Ο διωστήρας του άλλου κυλίνδρου λειτουργούσε κανονικά και δεν παρουσιαζόταν καμιά δυσκολία στη περιστροφή του εμβολοφόρου και στη κίνηση του.

Ο ακριβής λόγος για τον οποίο αναπτύχθηκε υπερβολική θερμοκρασία, στο τμήμα του διωστήρα εντός του οποίου περιστρέφεται ο στροφαλοφόρος, η οποία προκάλεσε την τήξη του τριβέα και το κόλλημα του διωστήρα με τον στροφαλοφόρο, δεν κατέστη δυνατόν να προσδιορισθεί. Πιθανόν να προήλθε από κακή λίπανση του συγκεκριμένου διωστήρα διότι είχε φράξει η οπή του αγωγού λίπανσης στροφαλοφόρου – τριβέα, (λόγω της τήξης δεν ήταν δυνατόν να διαπιστωθεί αν πράγματι συνέβη αυτό), ή το πιθανότερο, από το γεγονός ότι, κατά την επί δύο έτη αποθήκευση του κινητήρα, αναπτύχθηκαν στο τμήμα του στροφαλοφόρου που

περιβάλλεται από τον διωστήρα, οξειδώσεις οι οποίες δεν ήταν ορατές και δεν απομακρύνθηκαν πριν την τοποθέτηση του κινητήρα στο α/φ του ατυχήματος.

Ανάπτυξη υψηλής θερμοκρασίας στο τμήμα του διωστήρα εντός του οποίου περιστρέφεται ο στροφαλοφόρος άξονας, με αποτέλεσμα την τήξη του τριβέα, το κόλλημα διωστήρα – στροφαλοφόρου και την κράτηση του κινητήρα.
