**ΕΚΘΕΣΗ ΑΤΥΧΗΜΑΤΟΣ  
ΕΛΙΚΟΠΤΕΡΟΥ SX-HVJ  
ΣΤΗΝ ΠΑΡΟ  
ΤΗΝ 3<sup>η</sup> ΑΥΓΟΥΣΤΟΥ 2014**

**E01 / 2015**

**Ελικοπτέρου SX-HVJ**  
**σε ιδιωτικό χώρο προσγείωσης στην Πάρο**  
**την 3η Αυγούστου 2014**

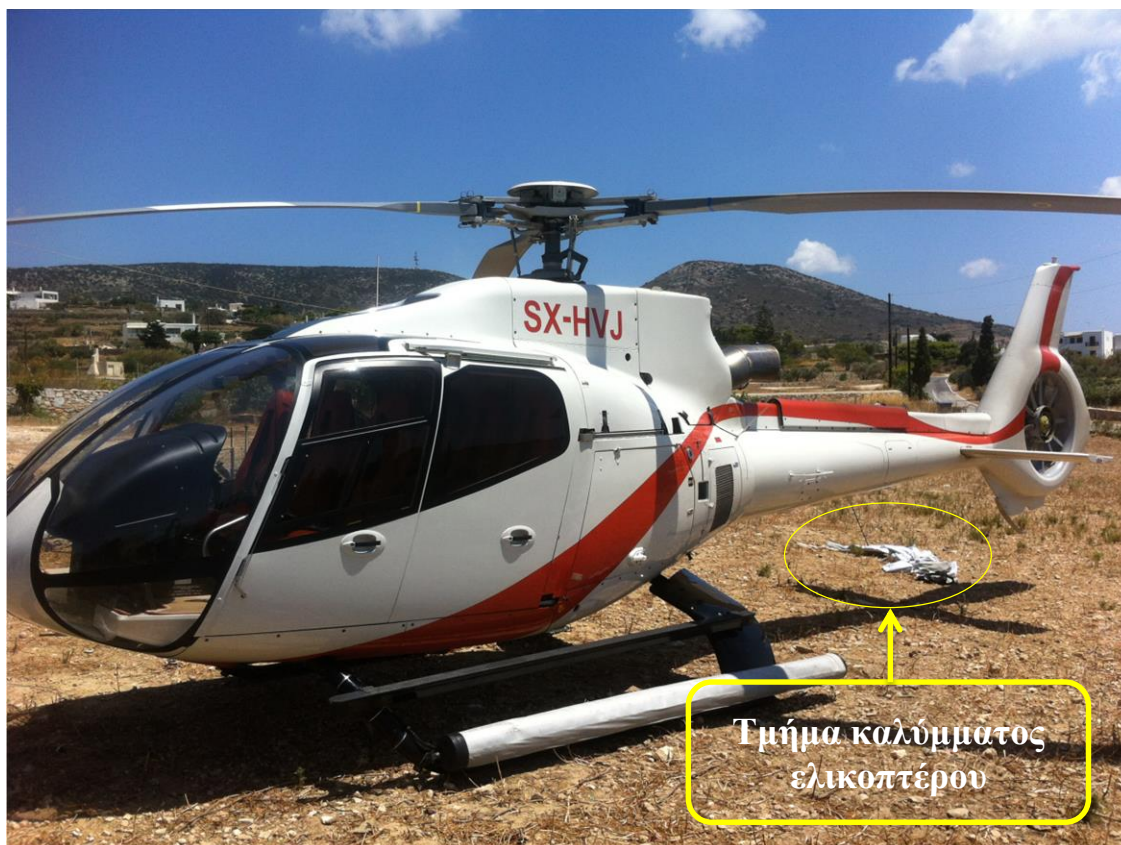
Μετά την κράτηση του κινητήρα και την έξοδό του από το ε/π, ο χειριστής εντόπισε κομμάτια από χοντρό ύφασμα στο οπίσθιο τμήμα του ε/π (Εικ. 1). Όταν το στροφείο σταμάτησε να περιστρέφεται τελείως, παρατήρησε σοβαρή φθορά στο κύριο στροφείο (main rotor) και το ουραίο στροφείο (tail rotor) (Εικ. 2, 3 & 4). Διαπιστώθηκε ότι τα κομμάτια υφάσματος, που προκάλεσαν τις ζημιές στο ε/π, προέρχονταν από το κάλυμμα, που χρησιμοποιείτο ως προστατευτική επικάλυψη στάθμευσης του ε/π. Το εν λόγω κάλυμμα, σύμφωνα με την κατάθεση του χειριστή, ήταν διπλωμένο και τοποθετημένο επάνω σε τραπέζι, στην αυλή της οικίας του σε απόσταση είκοσι μέτρων περίπου από το ε/π.

**Εικ.1:** Το Ελικόπτερο στο πεδίο προσγείωσης αμέσως μετά το συμβάν

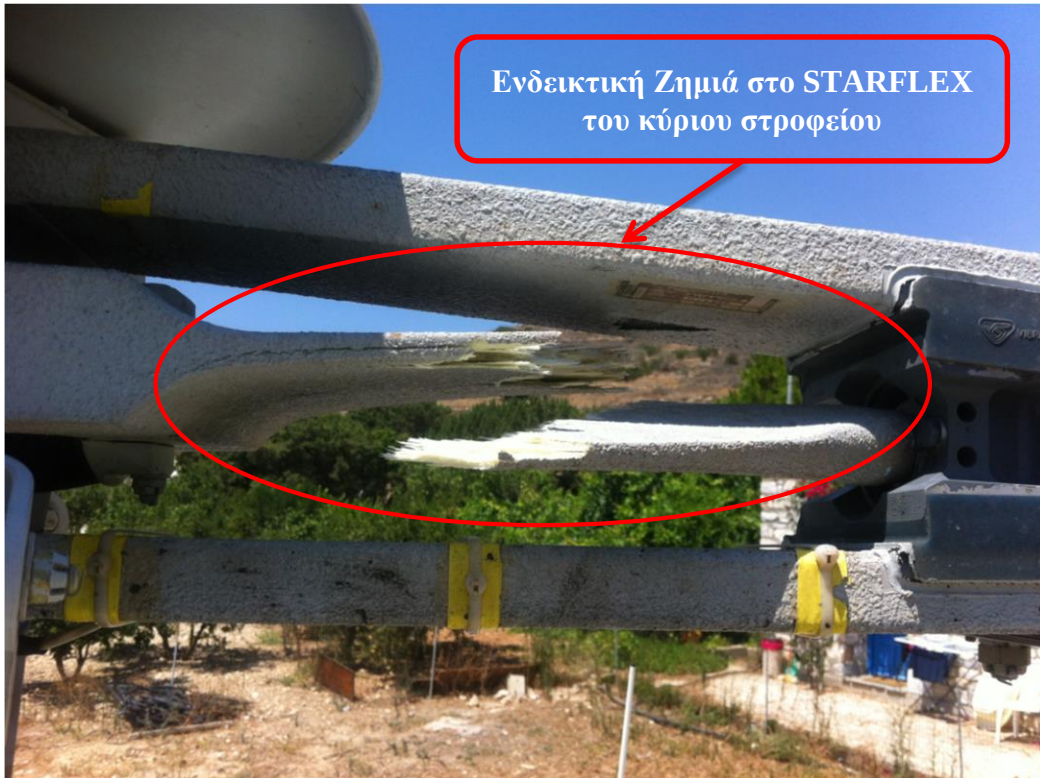
Το υφασμάτινο κάλυμμα του ε/π διαπιστώθηκε πως αρχικά ήρθε σε επαφή με το περιστρεφόμενο κύριο στροφέιο του ελικοπτερου (μίας πτέρυγας) και έπειτα παρασύρθηκε και αναρροφήθηκε από το ουραίο στροφέιο (τύπου Fenestron). Εμφανείς και σοβαρές ζημιές προκλήθηκαν:

- ✓ στο ένα πτερύγιο του κύριου στροφείου,
- ✓ στο μηχανικό σύστημα κεφαλής STARFLEX του κύριου στροφείου, τμήμα του οποίου καταστράφηκε (έσπασε),
- ✓ στα πτερύγια του ουραίου στροφείου,

**Εικ.2:** Ζημιά στο STARFLEX του κύριου στροφείου

Το ε/π επιθεωρήθηκε λεπτομερώς από οργανισμό συντήρησης σε συνεργασία με τον κατασκευαστή και επισκευάστηκε.

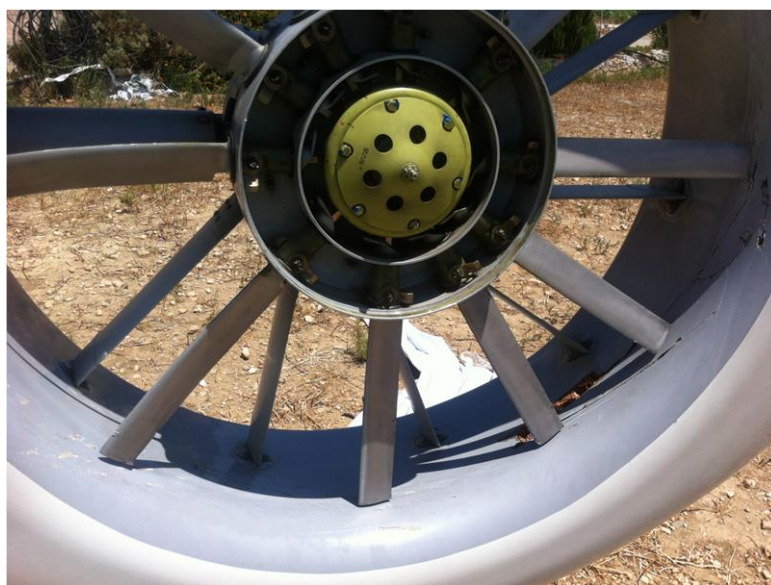
- ✓ στο μηχανισμό συλλογικού ελέγχου βήματος των πτερυγίων στο ουραίο στροφέιο,
- ✓ στη συνθετική δομή του σκάφους, στην οποία ενσωματώνεται το ουραίο στροφέιο, τύπου FENESTRON (η αλλαγή του “tail boom assy” έγινε από την κατασκευάστρια εταιρία).

**Εικ.3:** Το ουραίο στροφέιο, τύπου FENESTRON, όπως ήταν την ώρα του συμβάντος

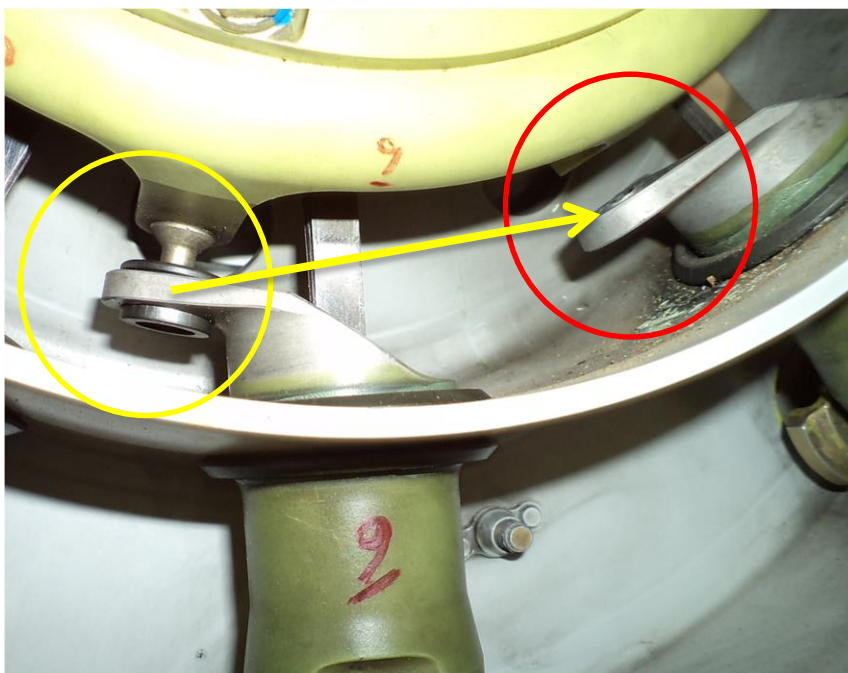
**Εικ.4:** Ενδεικτική ζημιά στο μηχανισμό συλλογικού ελέγχου βήματος ουραίου στροφείου

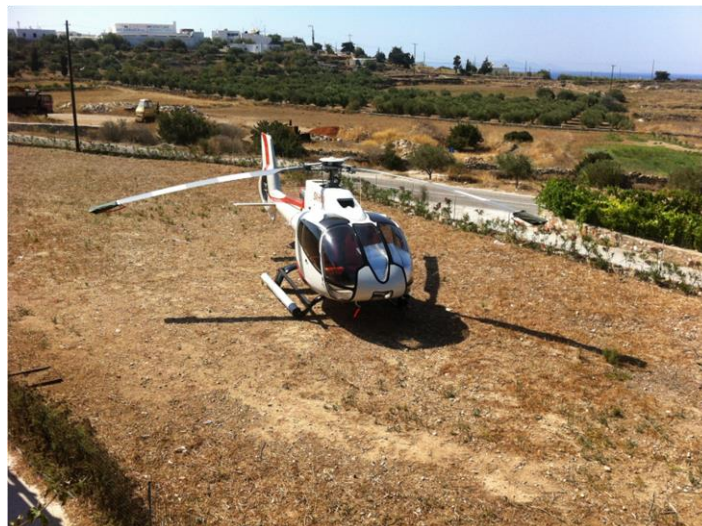
Ο χώρος προσγείωσης είναι ιδιωτικός, δίπλα σε οικία, στην περιοχή Αγκάρια της Πάρου. Είναι περιφραγμένος, σε επίπεδο έδαφος και μακριά από οικισμό. Βρίσκεται σε υψόμετρο περίπου 60 m από την επιφάνεια της θάλασσας. Ο χώρος π/γ βρίσκεται σε συντεταγμένες: 37° 0.212' N & 025° 8.820' E. Είναι στενόμακρου σχήματος, συνολικής επιφάνειας περίπου 880 m<sup>2</sup>. Χρησιμοποιείται από το 2005, από διαφορετικούς τύπους ε/π (σχετ. εικ. 5 & 6).

**Εικ. 5:** Φωτογραφία του ε/π στο πεδίο προσγείωσης
