**ΕΠΙΤΡΟΠΗ ΔΙΕΡΕΥΝΗΣΗΣ ΑΤΥΧΗΜΑΤΩΝ ΚΑΙ  
ΑΣΦΑΛΕΙΑΣ ΠΤΗΣΕΩΝ  
(ΕΔΑΑΠ)**

**ΕΚΘΕΣΗ ΔΙΕΡΕΥΝΗΣΗΣ ΑΤΥΧΗΜΑΤΟΣ  
ΠΤΑΜΕΝΗΣ ΑΕΡΑΘΛΗΤΙΚΗΣ ΣΥΣΚΕΥΗΣ  
(ΑΛΕΞΙΠΤΩΤΟΥ ΠΛΑΓΙΑΣ)  
ΣΤΗΝ ΠΕΡΙΟΧΗ ΦΟΥΡΝΙ ΑΓΙΟΥ ΝΙΚΗΤΑ ΛΕΥΚΑΔΑΣ  
ΤΗΝ 8<sup>Η</sup> ΜΑΙΟΥ 2018**

**ΕΚΘΕΣΗ ΔΙΕΡΕΥΝΗΣΗΣ ΑΤΥΧΗΜΑΤΟΣ**  
**E01 / 2020**

**Ιπτάμενης Αεραθλητικής Συσκευής (Ι.Α.Σ.)**  
**(Αλεξιπτώτου Πλαγιάς)**  
**στην περιοχή Φουρνί Αγίου Νικήτα Λευκάδας**  
**την 8<sup>η</sup> Μαΐου 2018**

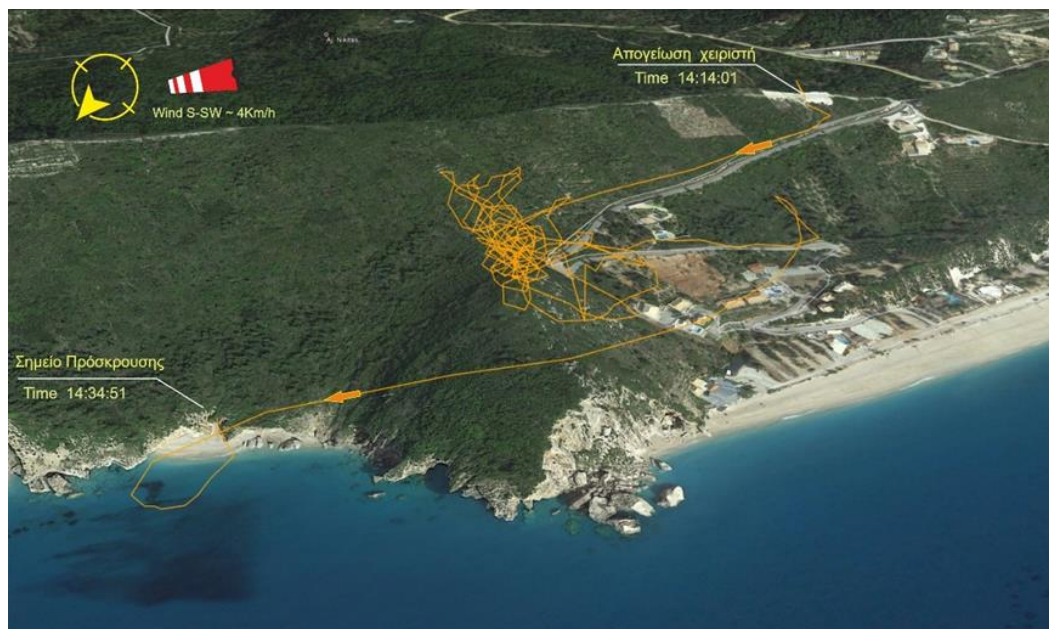
Ο χειριστής απογείωθηκε από τον προαναφερόμενο χώρο απογείωσης στις 14:14:01 h. Από τους συμμετέχοντες στην πτήση χειριστές, ήταν ο τελευταίος που απογείωθηκε. Σύμφωνα με μία από τις συνεντεύξεις των συναθλητών του, την ώρα της απογείωσης επικρατούσε Ν./ΝΔ. άνεμος, του οποίου η ένταση δεν ξεπερνούσε τα 4 km/h. Ο χειριστής αμέσως μετά την απογείωσή του, κατευθύνθηκε Β. για περίπου 400 m όπου συνάντησε έναν ευρύ λόφο που βρίσκεται στο βόρειο άκρο της παραλίας του «Καθίσματος», (βλ.: **Εικ. 1**).

**Εικ. 1:** Ο χώρος απογείωσης, το ίχνος πτήσης και το σημείο πτώσης του χειριστή

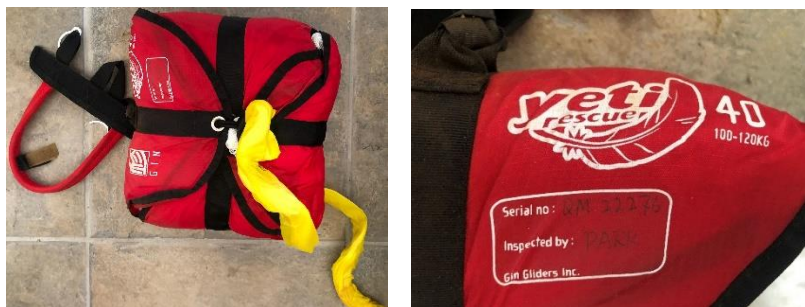
Το εφεδρικό αλεξίπτωτο, το οποίο αποτελεί τμήμα του απαραίτητου εξοπλισμού ασφαλείας του χειριστή, βρέθηκε εντός της θήκης συσκευασίας του. Ήταν κατασκευασμένο από την εταιρία Gin Gliders Inc, μοντέλο yeti rescue 40, δυνατότητας 100-120 kg (kilograms) και είχε σειριακό αριθμό QM 22276 (βλ.: **Εικ. 2 παρακάτω**). Το συγκεκριμένο μοντέλο εφεδρικού αλεξιπτώτου ήταν πιστοποιημένο από το εργαστήριο Air Turquoise SA, βάσει του προτύπου EN 12491:2001 με αριθμό

πιστοποιητικού EP 020.2009. Η Ο.Δ. πραγματοποίησε δοκιμή ανάπτυξης του χωρίς να παρουσιαστεί κανένα πρόβλημα.

**Εικ. 2:** Το εφεδρικό αλεξίπτωτο

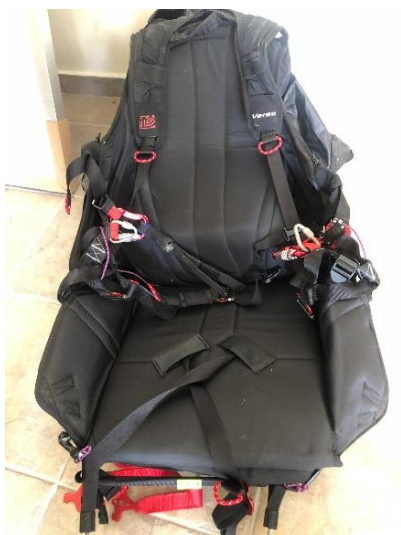
**Εικ. 3:** Το κάθισμα.

Στο δεξιό μικρό κρίκο σύνδεσης (carabiner) του καθίσματος, βρέθηκε τμήμα του δεξιού ιμάντα, τον οποίο οι Πυροσβέστες είχαν κόψει στην προσπάθειά τους να περισυλλέξουν τον χειριστή.

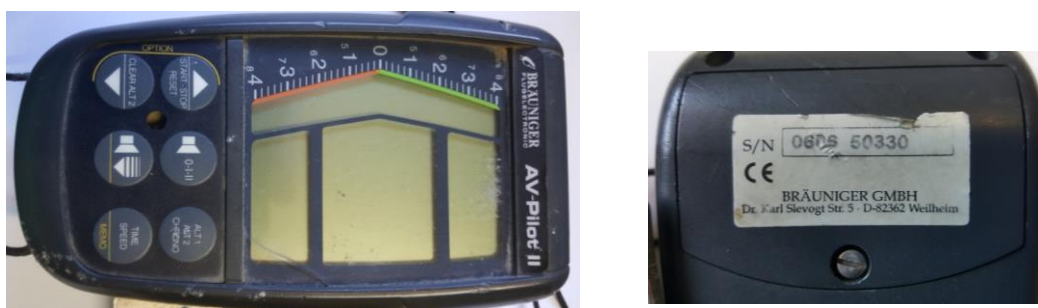
Στον εξοπλισμό που παραλείφθηκε από την Ο.Δ. ήταν και η συσκευή altimeter/vario/time/logbook της εταιρίας Bräuniger Flugelectronic GmbH, μοντέλο AV Pilot II, με σειριακό αριθμό S/N: 0606 50330 (βλ.: **Εικ. 4** παρακάτω), η οποία ήταν μερικώς καταστραμμένη. Εκτός των άλλων δυνατοτήτων της, η συγκεκριμένη συσκευή έχει την δυνατότητα αποθήκευσης στη μνήμη (logbook) των μέγιστων τιμών της τρέχουσας πτήσης και εκείνων των προηγούμενων 19 πτήσεων. Ωστόσο, η Ο.Δ. δεν μπόρεσε να ανακτήσει τα δεδομένα των πτήσεων, που ενδεχομένως υπήρχαν στην μνήμη της, εξαιτίας της ζημιάς που είχε υποστεί.

**Εικ. 4:** Η μερικώς καταστραμμένη συσκευή Vario του χειριστή.

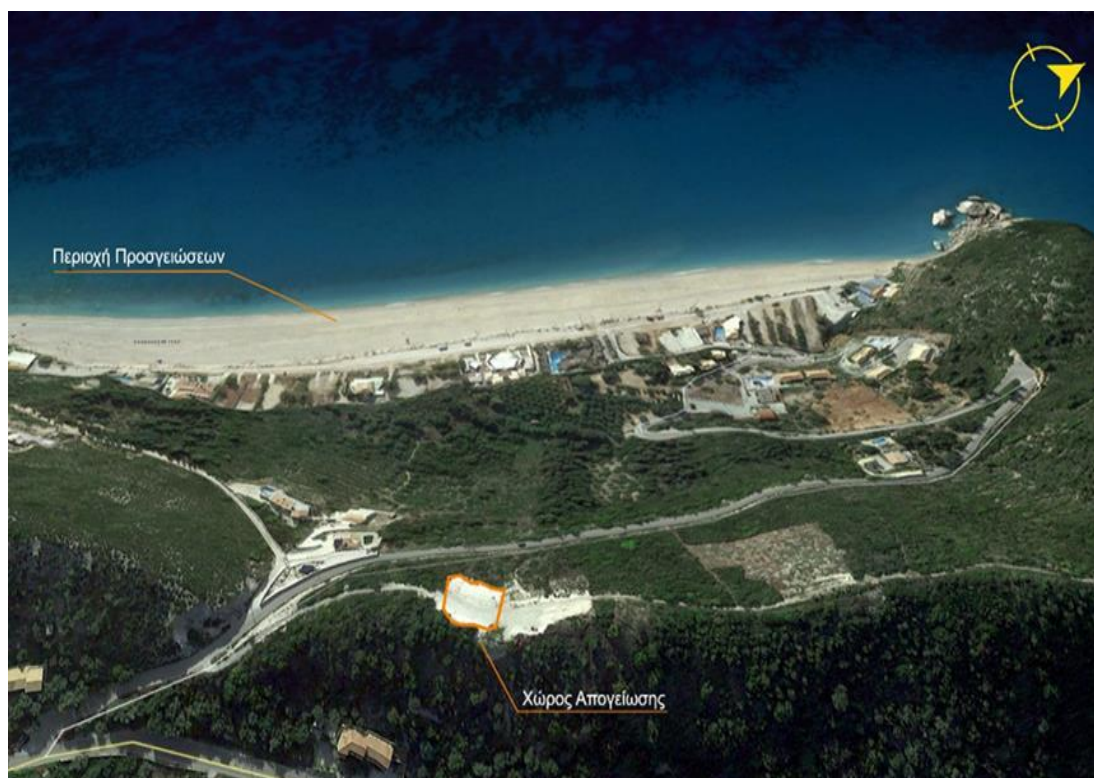
Ο χώρος προσγείωσης προσδιορίζεται από τις γεωγραφικές συντεταγμένες  $38^{\circ}46'37.48''$  Β. και  $20^{\circ}36'00.23''$  Α. και ουσιαστικά πρόκειται για την λουρίδα που σχηματίζει η παραλιακή ζώνη της περιοχής του Καθίσματος. Ο συγκεκριμένος χώρος έχει προσανατολισμό σχεδόν Β., το μήκος του είναι περίπου 700 m και το πλάτος του διαφοροποιείται από τα 30 έως 50 m περίπου (βλ.: **Εικ. 5**).

**Εικ. 5:** Ο χώρος απογείωσης και η περιοχή προσγείωσης.

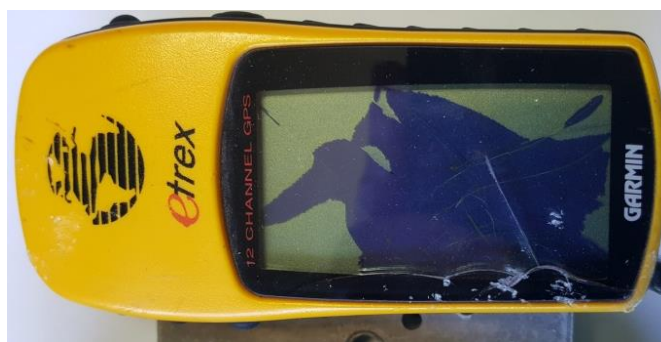
Στον εξοπλισμό που παραλείφθηκε από την Ο.Δ. υπήρχε επίσης συσκευή G.P.S., η οποία υπέστη ζημιά κατά την διάρκεια της πρόσκρουσης του αλεξιπτώτου στα βράχια. Η εν λόγω συσκευή είναι της εταιρίας Garmin Ltd, μοντέλο eTrex Personal Navigator (βλ.: **Εικ. 6** παρακάτω) και η Ο.Δ. ανέκτησε από την συγκεκριμένη συσκευή τα δεδομένα του ίχνους πτήσης του αλεξιπτώτου πλαγιάς του χειριστή.

**Εικ. 6:** Η συσκευή G.P.S. του χειριστή.

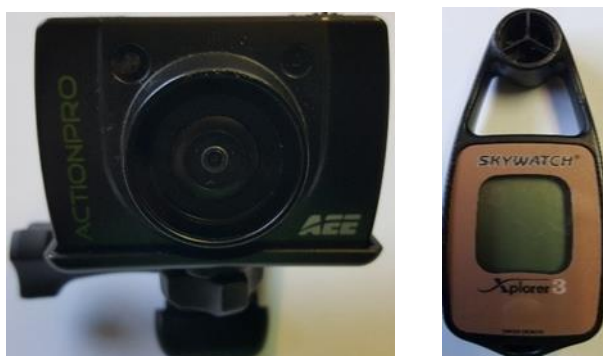
Ο χειριστής έφερε επίσης πρόσθετο εξοπλισμό, φορητή κάμερα (ActionPro) της εταιρίας AEE μοντέλο SD20F και φορητό ανεμόμετρο της εταιρίας JDC Electronic μοντέλο Skywatch Xplorer 3 (βλ.: **Εικ. 7** παρακάτω).

**Εικ. 7:** Ο πρόσθετος εξοπλισμός του χειριστή.

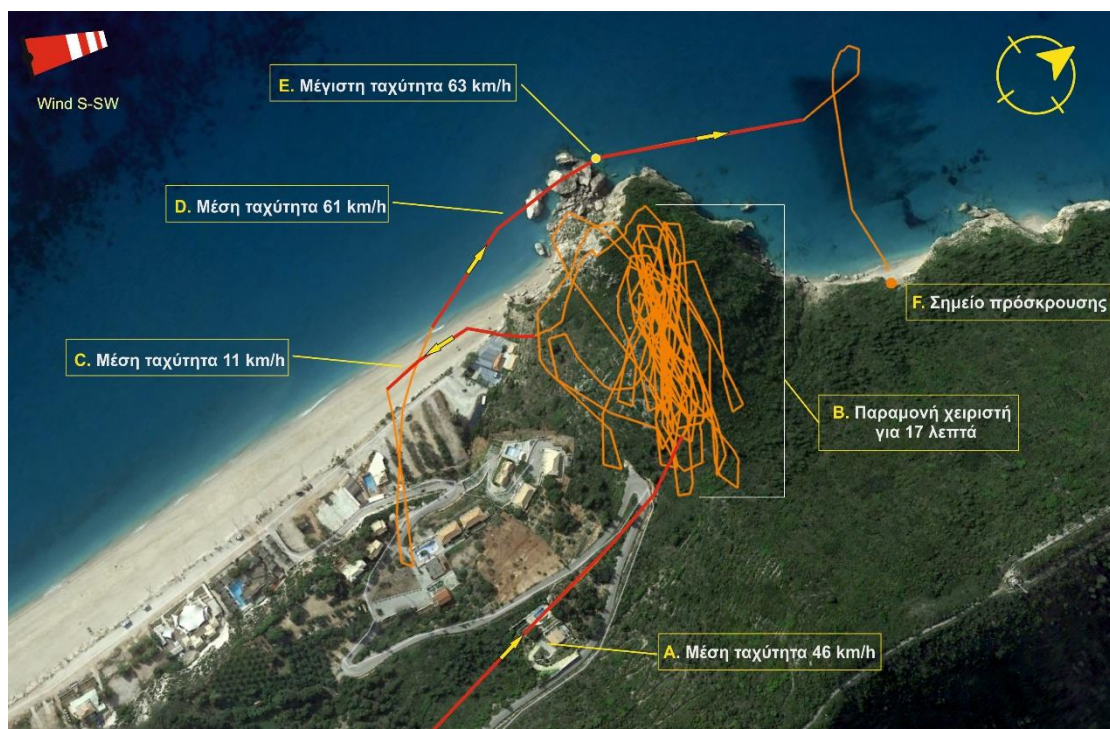
Στη συνέχεια (βλ.: **Εικ. 8** παρακάτω), ο χειριστής κινούνταν κοντά και παράλληλα προς την προσήνεμη πλαγιά του προαναφερόμενου λόφου για χρονικό διάστημα 17 min. Η ανάλυση των δεδομένων της συσκευής G.P.S. έδειξε ότι ο χειριστής πραγματοποιούσε συνεχείς ελιγμούς ή αλλιώς «εσάκια» ή «οκτάρια», όπως ονομάζονται στην γλώσσα των αεραθλητών, παραμένοντας μπροστά και επάνω από τον λόφο στην προσπάθειά του να εκμεταλλευτεί το ανοδικό δυναμικό ρεύμα. Στα πρώτα 7 min των ελιγμών του, το υψόμετρο που είχε πετύχει δεν ξεπέρασε τα 120 m A.M.S.L.. Στα επόμενα 10 min κάνοντας τους ίδιους ελιγμούς, το υψόμετρό του σταδιακά αυξήθηκε φτάνοντας περίπου τα 168 m A.M.S.L. Η αύξηση του υψομέτρου επιτεύχθηκε λόγω του ότι όσο πιο ψηλά ανεβαίνει ένα αλεξιπτωτο πλαγιάς, χρησιμοποιώντας το ανοδικό δυναμικό ρεύμα του αέρα που έρχεται από τα χαμηλά, τόσο πιο μεγάλη γίνεται η ένταση του ανέμου, εξαιτίας του αθροίσματος του επικρατούντος ανέμου στην περιοχή, με αυτόν που έρχεται από χαμηλά (ανοδικό ρεύμα). Επίσης, υπήρξε και μικρή αύξηση της έντασης του ανέμου στη περιοχή, η οποία ήταν περισσότερο εμφανής, όταν ο χειριστής αποφάσισε να απομακρυνθεί από τον λόφο και να κινηθεί N./ΝΔ. έχοντας ουσιαστικά κόντρα τον άνεμο (βλ.: **Εικ. 8** παρακάτω). Η ταχύτητα του αλεξιπτώτου ως προς το έδαφος μειώθηκε άμεσα (μέση ταχύτητα 11 km/h) και για όσο διάστημα κινούνταν προς αυτή την κατεύθυνση, η μέγιστη ταχύτητά του δεν ξεπέρασε τα 12 km/h.

**Εικ. 8:** Η ανάλυση της πορείας του αλεξιπτώτου πλαγιάς του χειριστή

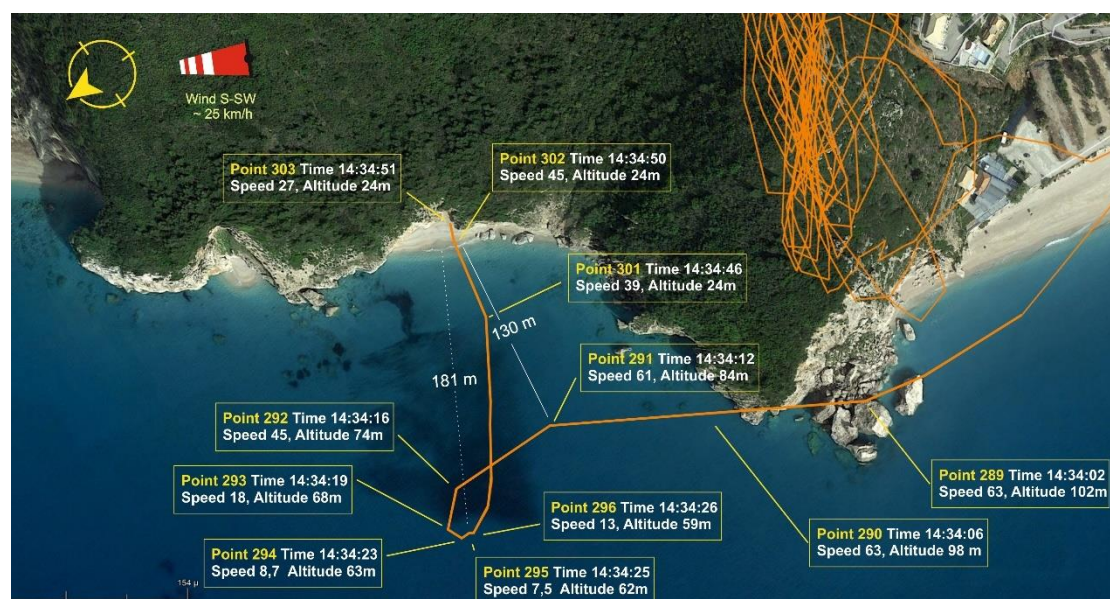
Ο χειριστής κατόπιν διερχόμενος από το σημείο 291 (βλ.: **Εικ. 9** παρακάτω) ανοιχτά στη θάλασσα, βρισκόταν σε υψόμετρο 84 m A.M.S.L. και η μέση ταχύτητα του αλεξιπτώτου ως προς το έδαφος ήταν 61 km/h. Στο σημείο αυτό, θεωρώντας ενδεχομένως ότι το ύψος του μπορεί να μην ήταν επαρκές σε σχέση με την απόσταση που έπρεπε να διανύσει για να επιστρέψει στην παραλία του «Καθίσματος» όπου ήταν ο χώρος προσγείωσης, αποφάσισε να πραγματοποιήσει αριστερή στροφή. Στο σημείο 295 (βλ.: **Εικ. 9** παρακάτω), ο χειριστής είχε ολοκληρώσει την αναστροφή της πορείας του, πλην όμως ο άνεμος λόγω της έντασης και της διεύθυνσης που είχε, τον παρέσυρε B., απομακρύνοντας τον ακόμη περισσότερο από τον χώρο προσγείωσης κατά 80 m περίπου σε σχέση με το σημείο 291. Επίσης βρισκόταν σε υψόμετρο 62 m

**Εικ. 9:** Το τελευταίο τμήμα της πορείας του χειριστή

A.M.S.L. έχοντας δηλαδή απολέσει 22 m ύψος και η ταχύτητά του είχε μειωθεί στα 7,5 km/h. Η μικρή παραλία, απείχε περίπου 181 m από το σημείο 295, ενώ η παραλία του «Καθίσματος» απείχε περίπου 330 m.

Στο τελευταίο σκέλος της πορείας του (βλ.: **Εικ. 9** παραπάνω), ο χειριστής αντιλαμβανόμενος ενδεχομένως ότι η επιστροφή του στην παραλία του «Καθίσματος» για προσγείωση ίσως να μην ήταν εφικτή και θα προσγειωνόταν στην θάλασσα πριν την παραλία, αποφασίζει να στραφεί Α./ΝΑ. προς την μικρή παραλία.

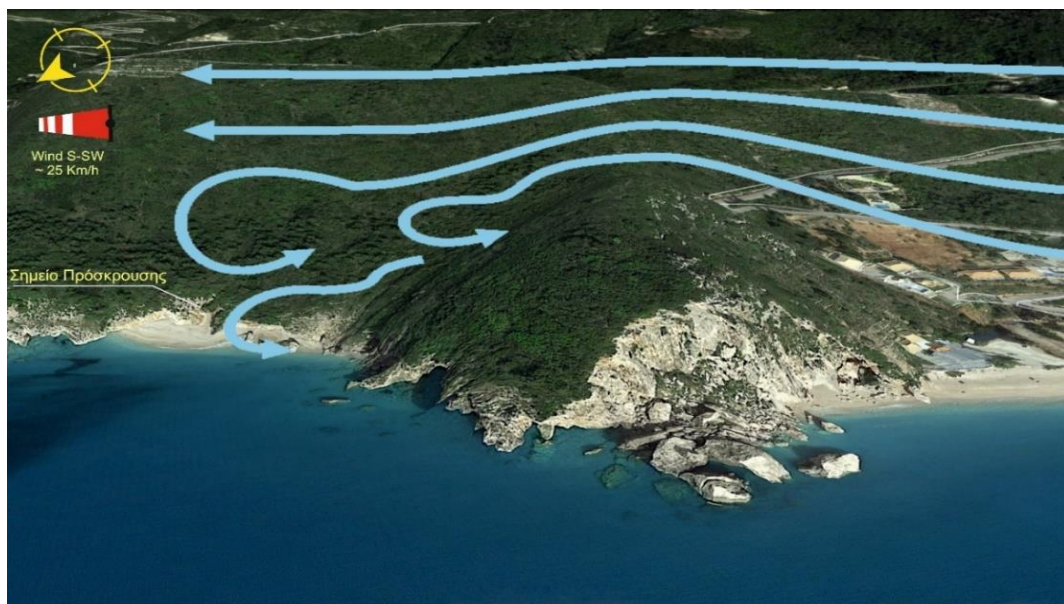
Εάν ο άνεμος που επικρατούσε στην περιοχή είχε διεύθυνση Δ./ΒΔ., δηλαδή σχεδόν κάθετη προς την πλαγιά της μικρής παραλίας, ο χειριστής ενδεχομένως θα μπορούσε να αξιοποιήσει το ανοδικό δυναμικό ρεύμα, κερδίζοντας έτσι ύψος. Όπως όμως προαναφέρθηκε επικρατούσε Ν./ΝΔ άνεμος στην περιοχή, ο οποίος όχι μόνο δεν τον βοήθησε, αλλά τον εξέθεσε σε μεγαλύτερο κίνδυνο. Αυτό γιατί ο Ν./ΝΔ. άνεμος προσκρούοντας στην προσήνεμη πλαγιά του προαναφερόμενου λόφου, ο οποίος βρίσκεται στο Ν. άκρο της μικρής παραλίας, προκαλεί υπήνεμα καθοδικά ρεύματα

**Εικ. 10:** Η διεύθυνση των ανέμων στην περιοχή του ατυχήματος και στροβιλισμούς στην αντίθετη πλευρά του (βλ.: **Εικ. 10**). Μάλιστα, ο κίνδυνος στην υπήνεμη πλευρά του λόφου αυξάνεται, όσο αυξάνει η ένταση του ανέμου. Από την ανάλυση των δεδομένων της συσκευής G.P.S. φαίνεται ότι ο χειριστής δεν έκανε προσπάθεια στα τελευταία sec της πτήσης του για αλλαγή της πορείας του, ώστε να αποφύγει την πρόσκρουση. Το γεγονός αυτό, ίσως να φανερώνει ότι είχε χάσει τον έλεγχο του αλεξιπτώτου πλαγιάς, εξαιτίας του γεγονότος ότι βρίσκονταν μέσα στις αναταράξεις και τους στροβιλισμούς της υπήνεμης πλευράς του λόφου.
