**Έκθεση Διερεύνησης Ατυχήματος  
του αεροσκάφους EC-JXF  
Στον Κρατικό Αερολιμένα Θεσσαλονίκης  
«Μακεδονία»  
την 13η Σεπτεμβρίου 2011  
ΑΡ. ΕΚΘΕΣΗΣ Ε02 / 2014**

**ΕΠΙΤΡΟΠΗ ΔΙΕΡΕΥΝΗΣΗΣ ΑΤΥΧΗΜΑΤΩΝ ΚΑΙ  
ΑΣΦΑΛΕΙΑΣ ΠΤΗΣΕΩΝ  
(ΕΔΑΑΠ)**

**Ατύχημα Αεροσκάφους EC-JXF**  
**στον Κρατικό Αερολιμένα Θεσσαλονίκης ‘Μακεδονία’**  
**την 13<sup>η</sup> Σεπτεμβρίου 2011**

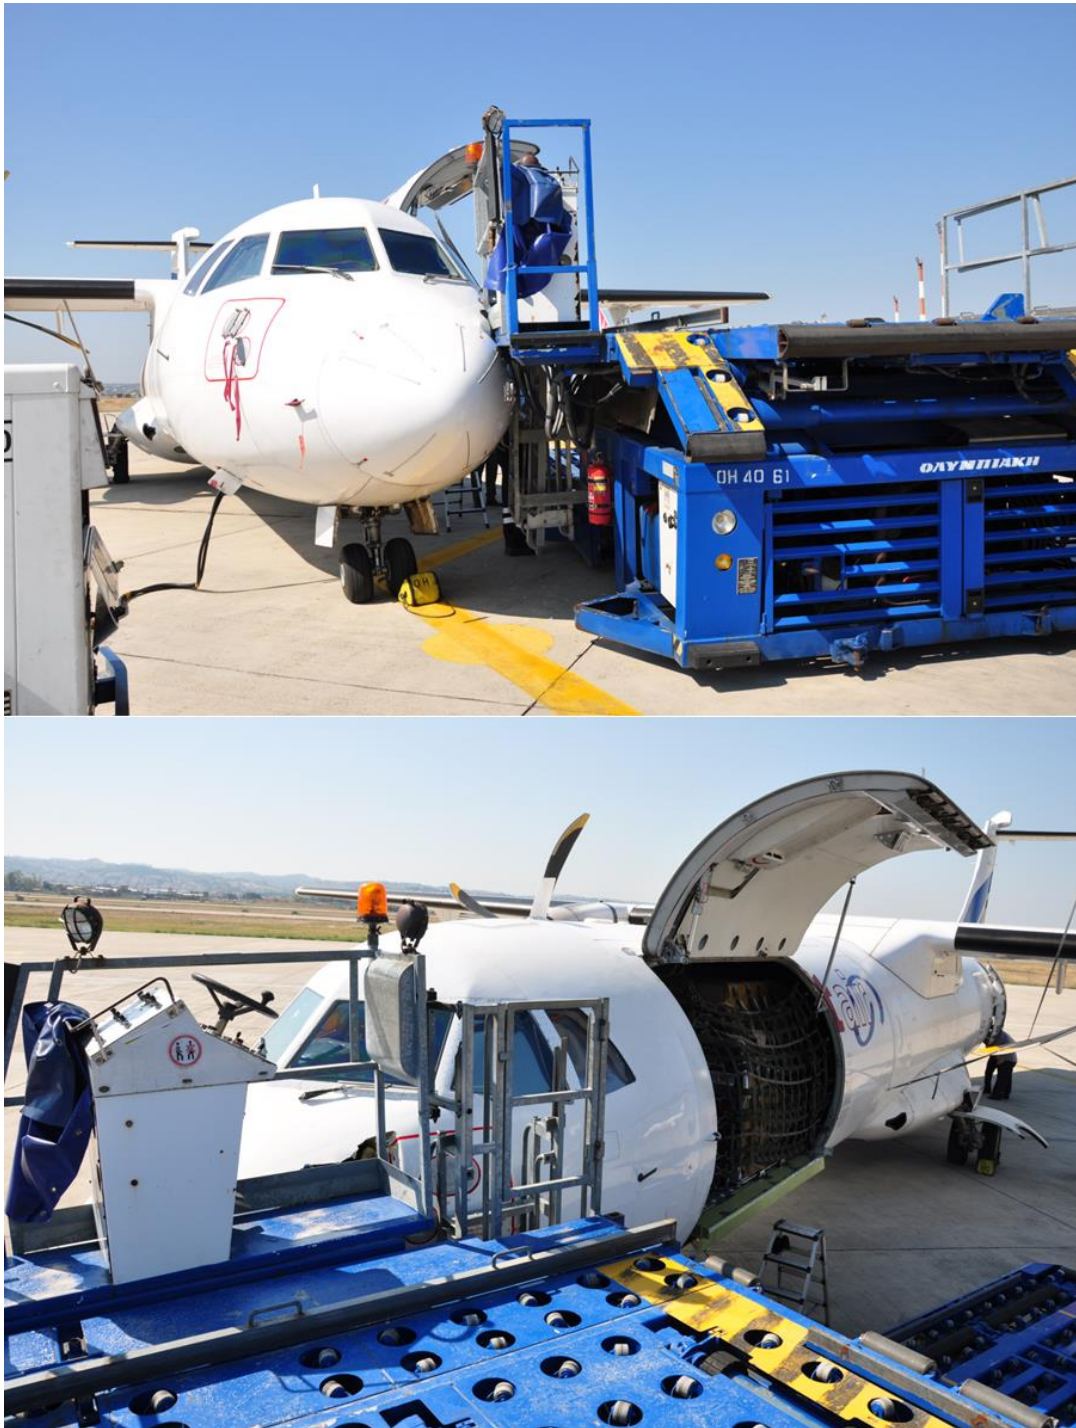
προσέκρουσε στην εμπρόσθια αριστερή πλευρά του προκαλώντας σημαντικές ζημιές σε αυτό.

**Φωτ. 1 Επαφή του οχήματος φορτοεκφόρτωσης με το αεροσκάφος**

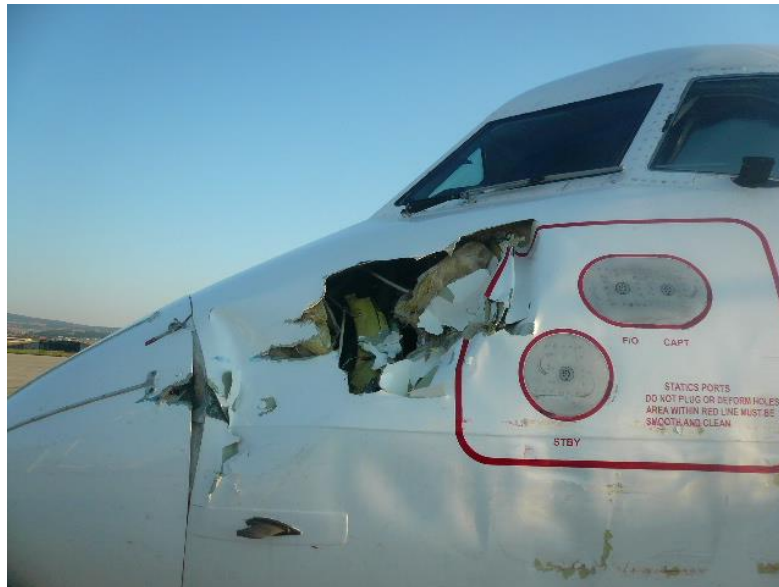
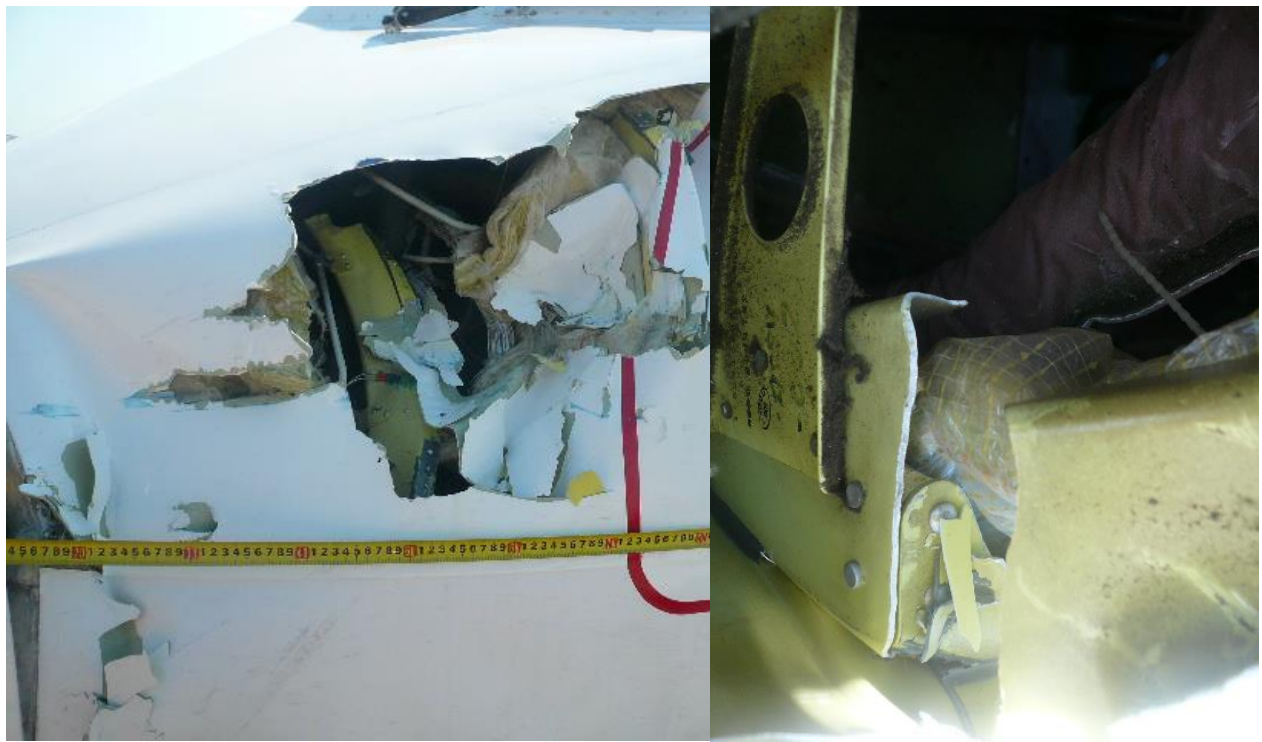
Το α/φος είχε υποστεί ζημιές στην αριστερή εμπρόσθια πλευρά του επηρεάζοντας την δομή της ατράκτου πέραν της εκτεταμένης φθοράς της εξωτερικής επιφανείας της. Οι ζημιές στην άτρακτο εκτείνοντο στο Fuselage Section 11 από το Frame 1 μέχρι και το Frame 13 (FR1 – FR13). Συγκεκριμένα:

- Σοβαρές ζημιές προκλήθηκαν στην εξωτερική επιφάνεια της εμπρόσθιας αριστερής πλευράς της ατράκτου (Upper Skin & Lower Skin), μεταλλικά ελάσματα της οποίας χρειάστηκαν αντικατάσταση, ενώ άλλα επισκευάστηκαν.
- Σοβαρές ζημιές προκλήθηκαν στη δομή του αεροσκάφους (Fuselage Section 11) ξεκινώντας από το bulkhead (αντικαταστάθηκε) στα 5 πρώτα Frames (LH Upper & LH Lower), δομικά τμήματα των οποίων αντικαταστάθηκαν, ενώ κάποια άλλα επισκευάστηκαν.
- Σοβαρές ζημιές υπέστησαν οι αισθητήρες pitot και τα static ports (αισθητήρες στατικής πίεσης) της αριστερής πλευράς.
- Σοβαρές ζημιές υπέστησαν τμήματα των εσωτερικών σωληνώσεων του συστήματος pitot-static στην αριστερή εμπρόσθια πλευρά.

- Περιορισμένης έκτασης ζημιά υπέστη και το Radome (συνθετικό αεροδυναμικό κάλυμμα της κεραίας Radar καιρού - ρύγχος) του α/φους κοντά στο σημείο που ενώνεται με την αριστερή πλευρά της ατράκτου.
- Ορισμένα ηλεκτρικά καλώδια είχαν υποστεί ζημιά στην εξωτερική τους μόνωση και χρειάστηκαν επισκευή.

**Φωτ. 2 Φωτογραφίες από τις ζημιές του αεροσκάφους**

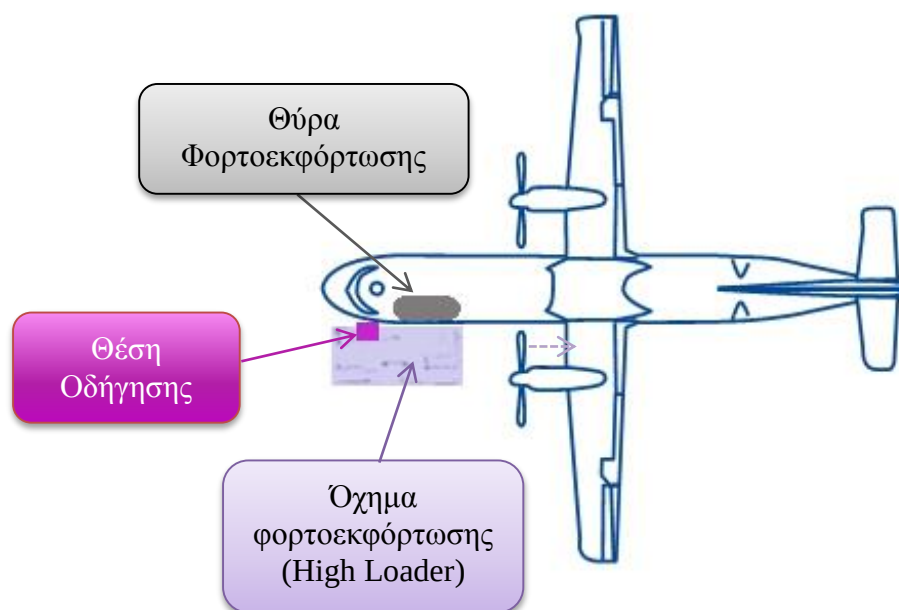
Ο τελικός στόχος της προσέγγισης ήταν να έλθει το όχημα φορτοεκφόρτωσης με την πλευρά του παράλληλα με την άτρακτο του α/φους (στο μπροστά αριστερά μέρος του) και σε πολύ κοντινή απόσταση από αυτό, με την χαμηλή πλατφόρμα φορτοεκφόρτωσης του οχήματος ευθυγραμμισμένη με την πόρτα φορτοεκφόρτωσης (Cargo Door) του α/φους όπως φαίνεται στο παρακάτω διάγραμμα:

Εικ. 2 Η τελική θέση προσέγγισης που είχε σαν στόχο το όχημα

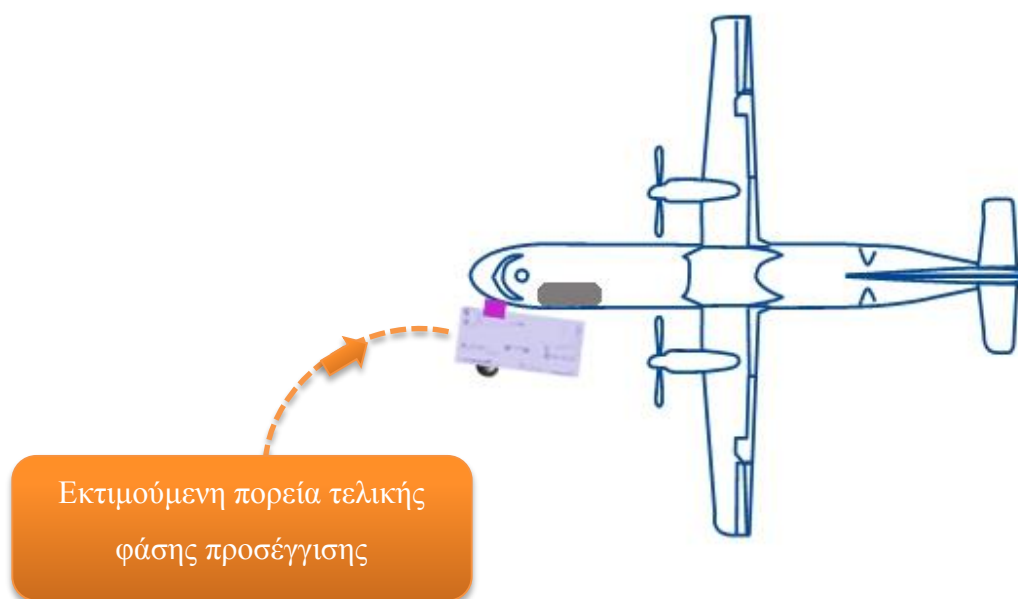
Από τις μαρτυρίες των παρευρισκόμενων προκύπτει πως ο χειριστής του οχήματος φορτοεκφόρτωσης ακολούθησε συνεχόμενη πορεία ελιγμού κατά την προσέγγιση (δεν ακινητοποίησε το όχημα πλησιάζοντας), ενώ προσπάθησε οπισθοδρομώντας να προσεγγίσει το α/φος με καμπύλη δεξιόστροφη πορεία.

Εικ. 3 Εκτίμηση της τελική πορείας προσέγγισης σύμφωνα με τις περιγραφές

Στην πορεία προσέγγισης ο χειριστής ποτέ δεν σταμάτησε το όχημα του και πριν πλησιάσει στο α/φος δεν ευθυγραμμίσθηκε παράλληλα με την αριστερή πλευρά της ατράκτου του

α/φους. Επίσης, εκτελώντας δεξιά στροφή σε μικρή απόσταση από το α/φος δεν είχε την δυνατότητα, λόγω θέσης, να εκτιμήσει την πλευρική απόσταση της δεξιάς πλευράς του οχήματος από την άτρακτο του α/φους.

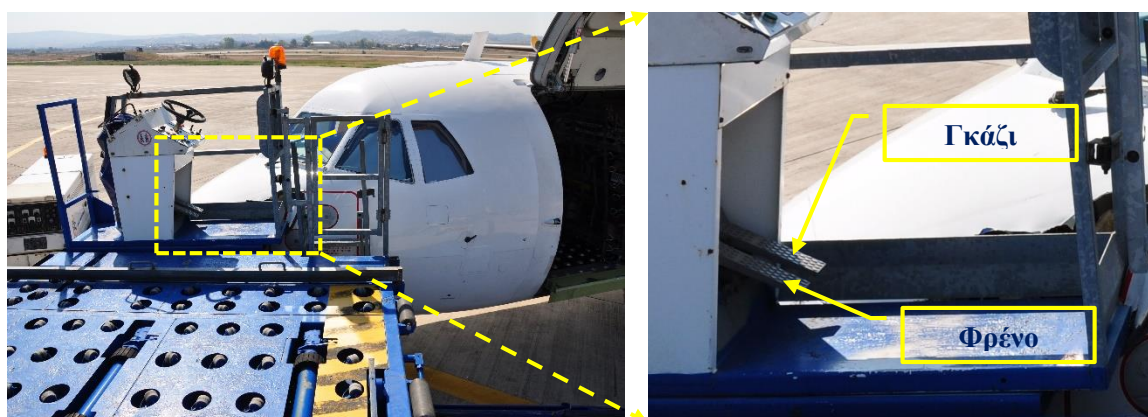
Ο χειριστής του οχήματος, πιθανόν, όταν αντιλήφθηκε ότι μπορεί να μην τον πάρει να στρίψει, χωρίς να κτυπήσει με το α/φος και προσπαθώντας να χρησιμοποιήσει το ποδοστήριο πέδησης 'φρένο' για να σταματήσει άμεσα το όχημα, λόγω της θέσης του, να μην πάτησε με το δεξί του πόδι μόνο το φρένο που βρίσκεται αριστερά από το ποδοστήριο επιτάχυνσης (γκάζι) αλλά να πάτησε διαγωνίως το γκάζι και αυτό να δικαιολογεί την απότομη επιτάχυνση του οχήματος πλησίον του α/φους. (Φωτ. 5)

Φωτ. 5 Θέση Οδήγησης οχήματος

Άλλη, αλλά λιγότερο πιθανή κατάσταση που εξετάστηκε ήταν η περίπτωση κατά την οποία ο χειριστής του οχήματος πάνω στην στροφή και στηριζόμενος μόνο στο αριστερό πόδι (το δεξί το είχε στο 'γκάζι') να έχασε την ισορροπία του και άθελά του να πάτησε το 'γκάζι' με αποτέλεσμα την απότομη επιτάχυνση του οχήματος.

Επίσης, η χρήση του διακόπτη άμεσης ακινητοποίηση δεν έγινε γιατί η πρόθεση του χειριστή ήταν να ακινητοποιήσει το όχημα με το ποδοστήριο πέδησης. Το δεξί του χέρι ήταν πάνω στο τιμόνι, στηριζόταν στο ένα πόδι και ο χρόνος αντίδρασης ήταν μικρός.
