**ΕΠΙΤΡΟΠΗ ΔΙΕΡΕΥΝΗΣΗΣ ΑΤΥΧΗΜΑΤΩΝ ΚΑΙ  
ΑΣΦΑΛΕΙΑΣ ΠΤΗΣΕΩΝ  
(ΕΔΑΑΠ)**

**ΕΚΘΕΣΗ ΔΙΕΡΕΥΝΗΣΗΣ ΑΤΥΧΗΜΑΤΟΣ  
ΠΤΑΜΕΝΗΣ ΑΘΛΗΤΙΚΗΣ ΣΥΣΚΕΥΗΣ (ΑΙΩΡΟΠΤΕΡΟ)  
ΣΤΗΝ ΠΕΡΙΟΧΗ ΚΑΣΤΑΝΙΑ  
ΤΟΥ ΔΗΜΟΥ ΣΕΡΒΙΩΝ – ΒΕΛΒΕΝΤΟΥ ΚΟΖΑΝΗΣ  
ΤΗΝ 10<sup>η</sup> ΙΟΥΛΙΟΥ 2016**

**ΕΚΘΕΣΗ ΑΤΥΧΗΜΑΤΟΣ**  
**Ε 05 / 2017**

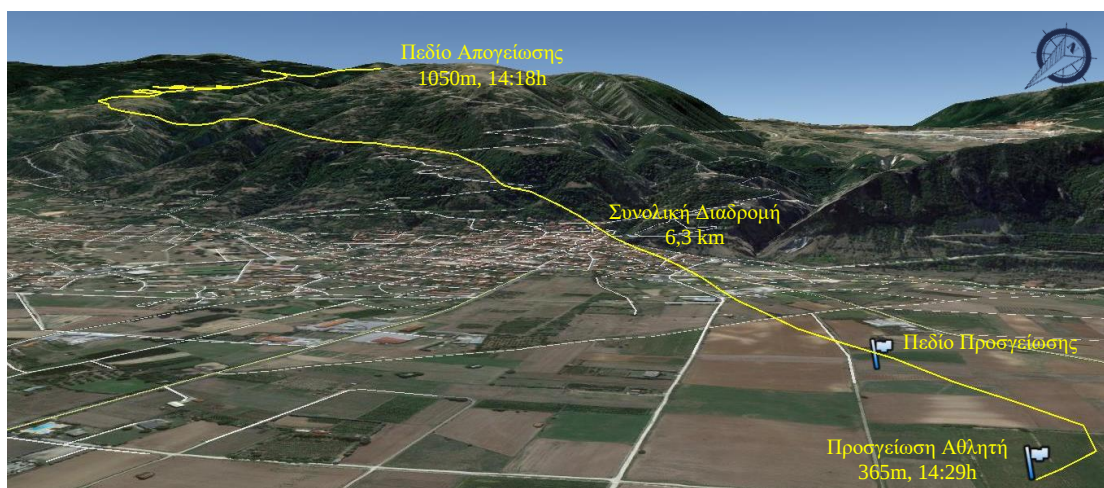
**Εικόνα 1:** Η πτήση του αθλητή

Την δεύτερη ημέρα των αγώνων, χειριστής αιωροπτερου απογειώθηκε από το πεδίο απογείωσης ( $40^{\circ} 10' 15.6''$  N και  $022^{\circ} 01' 56.3''$  E) το οποίο βρίσκεται σε ύψος 1.050 m και μετά από μία σύντομη πτήση διάρκειας 10.5 min, προσγειώθηκε σε χώρο προσγείωσης δίπλα από το προκαθορισμένο πεδίο προσγείωσης ( $40^{\circ} 11' 23.8''$  N και  $021^{\circ} 58' 56.5$  E) το οποίο βρίσκεται σε ύψος 365 m, διανύοντας απόσταση 6.3 km με μέση ταχύτητα 41.50 km/h (Εικόνα 1).

Ο αεραθλητής με τον συγκεκριμένο τρόπο προσέγγισης και εκτιμώντας εσφαλμένα τον ρυθμό καθόδου του απέκτησε μεγάλη ταχύτητα σε χαμηλό ύψος με αποτέλεσμα να προσπεράσει το προκαθορισμένο σημείο προσγείωσης (Εικόνα 1).

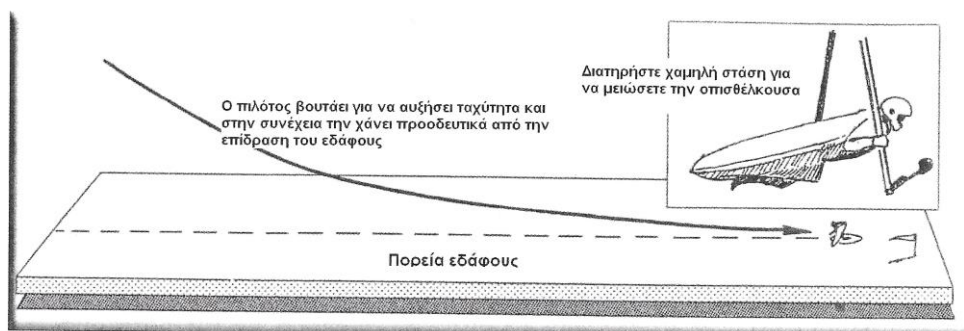
**Εικόνα 4** Ταχεία προσέγγιση

Σύμφωνα με τον ίδιο τον αεραθλητή αλλά και συναθλητές του, η προσέγγισή του πραγματοποιήθηκε σύμφωνα με την τεχνική της ταχείας προσέγγισης, όπως αναφέρεται στην παράγραφο 1.18.1 ως δεύτερος τρόπος προσέγγισης.

Μειονέκτημα αυτής της προσέγγισης όπως αναφέρεται και παραπάνω είναι η μεγάλη ταχύτητα κοντά στο έδαφος όπου τα πράγματα εξελίσσονται γρήγορα και μπορεί ο αεραθλητής να χτυπήσει στο έδαφος και να τραυματιστεί.
