**Πόρισμα Διερεύνησης Ατυχήματος  
του Αεροσκάφους 4X-CWN  
στο Όρος Αίνος Κεφαλονιάς  
την 28<sup>η</sup> Απριλίου 2009**

**ΑΡ. ΠΟΡΙΣΜΑΤΟΣ 02 / 2011**

**ΕΠΙΤΡΟΠΗ ΔΙΕΡΕΥΝΗΣΗΣ ΑΤΥΧΗΜΑΤΩΝ ΚΑΙ  
ΑΣΦΑΛΕΙΑΣ ΠΤΗΣΕΩΝ  
(ΕΔΑΑΠ)**

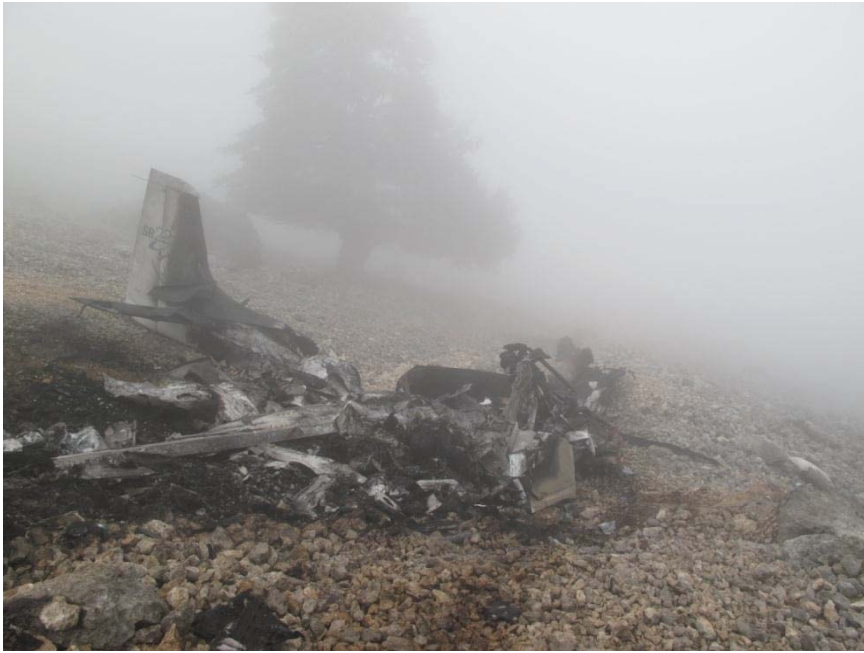
Φωτ. 1

Την 21:30 h της 28.04.09 αστυνομικοί που ερευνούσαν από εδάφους την περιοχή, διέκριναν μικρή εστία φωτιάς σε δύσβατη περιοχή στο όρος Αίνος της Κεφαλονιάς. Ειδική Μονάδα της Πυροσβεστικής Υπηρεσίας (ΕΜΑΚ) που μεταφέρθηκε από την Πάτρα με α/φ C-130 και άνδρες των ειδικών δυνάμεων της Πολεμικής Αεροπορίας, αναρριχήθηκαν στην ανωτέρω περιοχή και την 02:30 της 29.04.09 εντόπισαν τα συντρίμια του α/φ στη ΝΔ πλευρά του όρους Αίνος της Ν. Κεφαλονιάς, σε δυσπρόσιτη περιοχή με συντεταγμένες 38° 08' 05.29'' Β, 020° 39' 43.65'' Α, κλίση περίπου 45% και υψόμετρο 4,460 ft (φωτ. 1). Με βάση τα ίχνη στο έδαφος, το α/φ προσέκρουσε στο έδαφος ευρισκόμενο σε άνοδο και με ΒΒΑ κατεύθυνση.

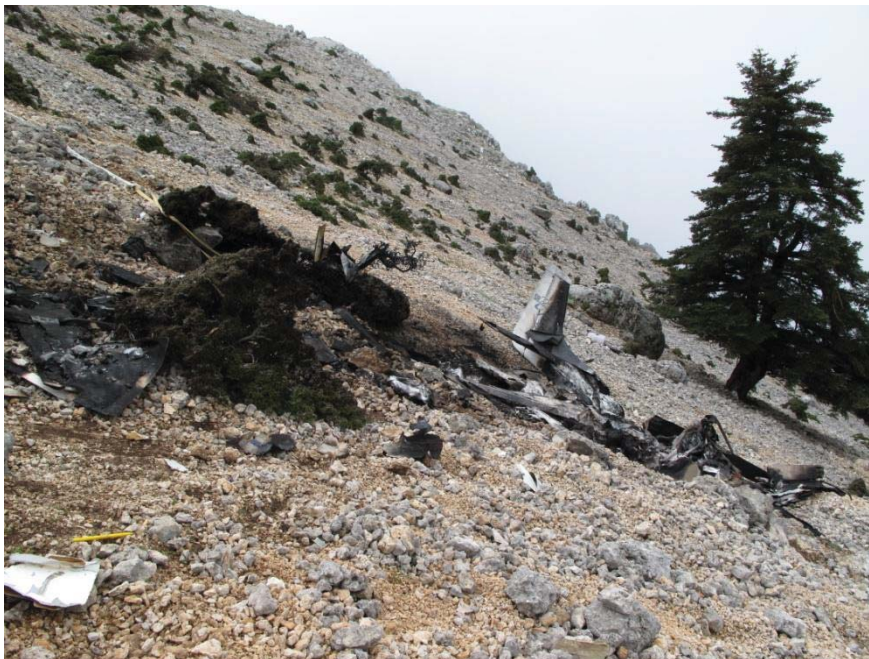
Φωτ. 2

Από την πρόσκρουση και την εκδηλωθείσα φωτιά το α/φ κατεστράφη ολοσχερώς (φωτ. 2).

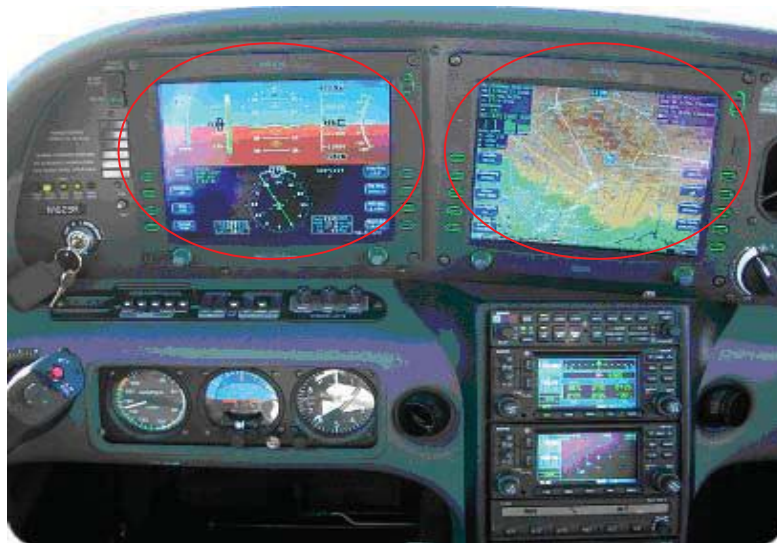
Εικόνα 1

Το SR22 ξεπερνά τον κλασσικό ορισμό καθώς είναι εξοπλισμένο με glass cockpit το οποίο φιλοξενεί δύο μεγάλες οθόνες 10.4 ιντσών η καθεμία. (Εικόνα 1) Στα αριστερά εμφανίζεται το Primary Flight Display (PFD) (αντικαθιστώντας το κλασσικό six-pack ή σύνολο round dial mechanical οργάνων). Στα δεξιά εμφανίζεται το Multifunction Display (MFD).

Η αριστερή απεικόνιση, ακριβώς μπροστά στον χειριστή, είναι το PFD. Στην πραγματικότητα είναι χωρισμένη στα δύο: το επάνω μισό της οθόνης περιέχει απεικόνιση του electronic attitude direction indicator (EADI), και το κάτω μισό της οθόνης απεικονίζει το horizontal situation indicator (EHSI). Στο κέντρο του EADI βρίσκεται το attitude indicator, με standard bars and turn hashes ενώ στην αριστερή και δεξιά πλευρά υπάρχει airspeed tape και altitude tape και vertical speed indicator (VSI), αντίστοιχα.

Η δεξιά απεικόνιση στο κέντρο του πίνακα (στα δεξιά του χειριστή) είναι το MFD. Το MFD απεικονίζει μια ποικιλία διαφορετικών σελίδων με πληροφορίες. Ο χειριστής μπορεί να επιλέξει ανάμεσα σε: moving-map (συμπεριλαμβανομένου της παρούσας θέσης), παρακολούθηση κινητήρων, checklists και απόδοση, καιρός, πληροφορίες κυκλοφορίας, λεπτομέρειες ταξιδιού, καύσιμα, και άλλες σελίδες ανάλογα με προαιρετικό εξοπλισμό (π.χ. χάρτες και επίγνωση εδάφους).

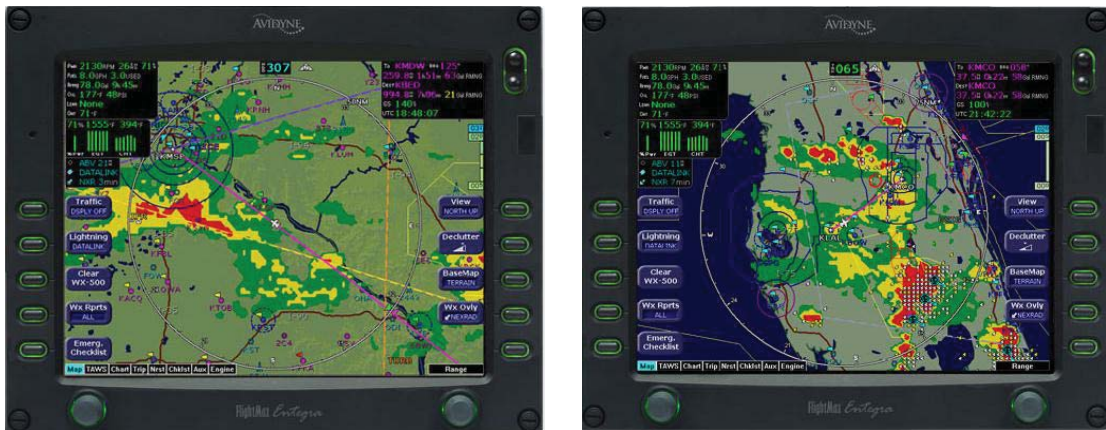
Παράδειγμα: σελίδα MAP (αριστερά) και σελίδα WEATHER (δεξιά)

Η σελίδα MAP απεικονίζει τα ύψη του εδάφους με χρώμα αλλά, κατά το εγχειρίδιο του κατασκευαστή είναι μόνο συμβουλευτικής φύσης και δεν πρέπει να χρησιμοποιείται για ναυτιλία.

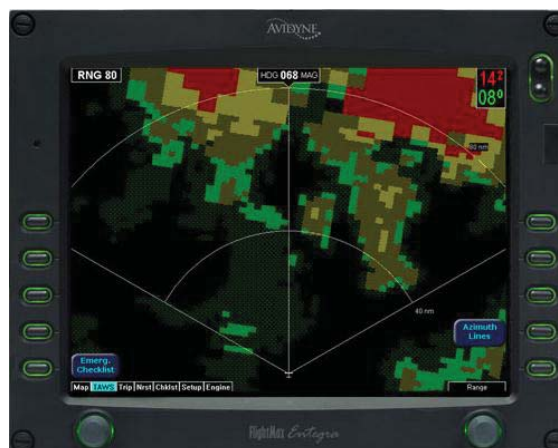
Σελίδα TERRAIN

Η σελίδα TAWS (Terrain Awareness Warning System) στο EX5000C συνεργάζεται με το EGPWS (Ground Proximity Warning System). Κάθε κίτρινη ή κόκκινη ένδειξη στην σελίδα TAWS υποδεικνύει επικείμενο κίνδυνο λόγω εδάφους ή εμποδίου. Εάν η προειδοποίηση για έδαφος ή εμπόδιο συμβεί ενώ στο MFD είναι επιλεγμένη σελίδα άλλη από αυτή του TAWS, ένα προειδοποιητικό μήνυμα δίνεται στην στήλη μηνυμάτων (Message Bar).

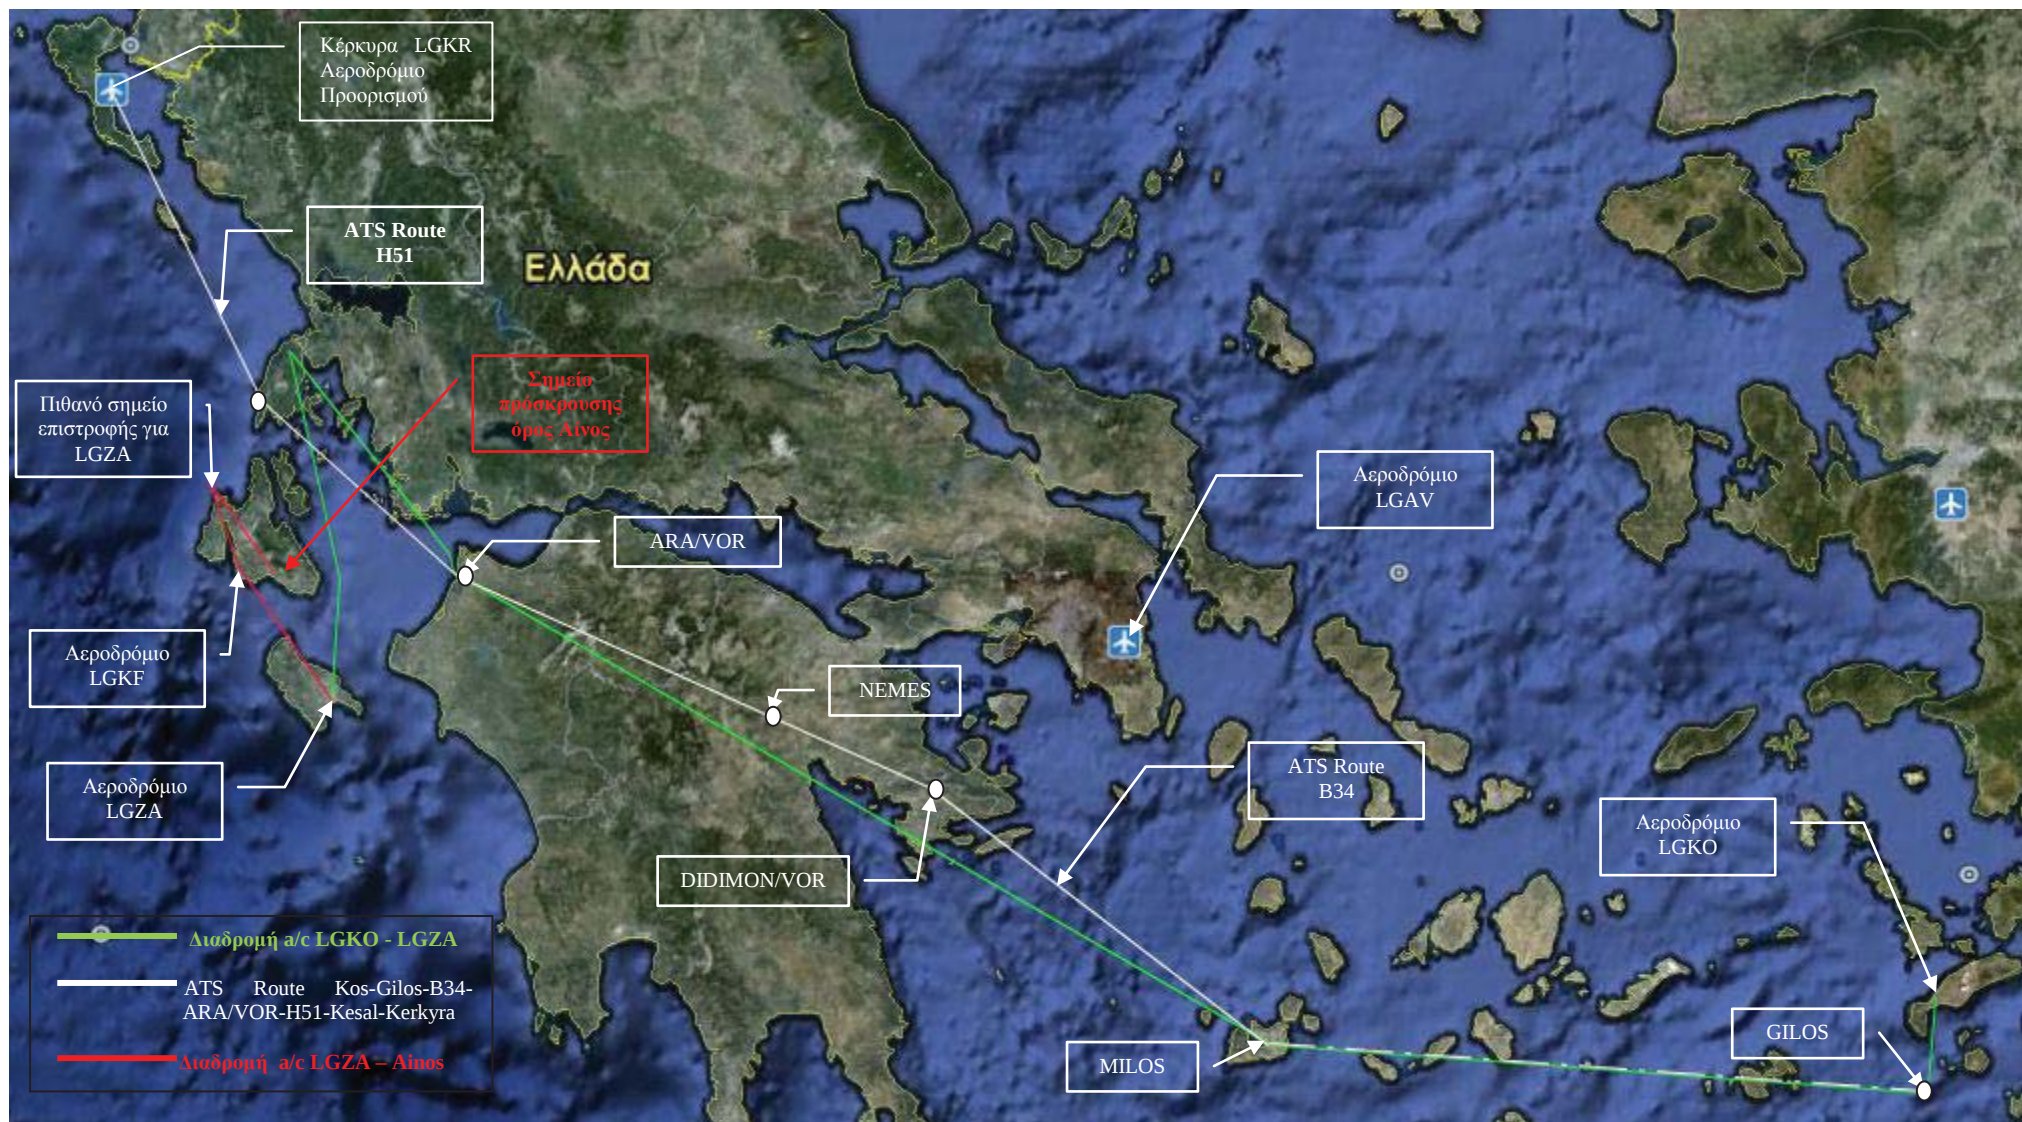
## ΠΑΡΑΡΤΗΜΑ Α

- Παράρτημα Α : Διαδρομή Αεροσκάφους στο FIR Αθηνών
- Παράρτημα Β : Δορυφορική μετεωρολογική φωτογραφία

Την 12:07 h οι δύο χειριστές ήλθαν σε επαφή με τον Πύργο Ελέγχου Αεροδρομίου (ΠΕΑ) του Αερολιμένα της Κω, ο οποίος τους ενημέρωσε ότι το Eurocontrol είχε αλλάξει τη διαδρομή που είχαν ζητήσει για Κέρκυρα. Η νέα διαδρομή που τους δόθηκε ήταν GILOS – BRAVO 34 – ARA/VOR – H51 – KESAL – KERKIRA,

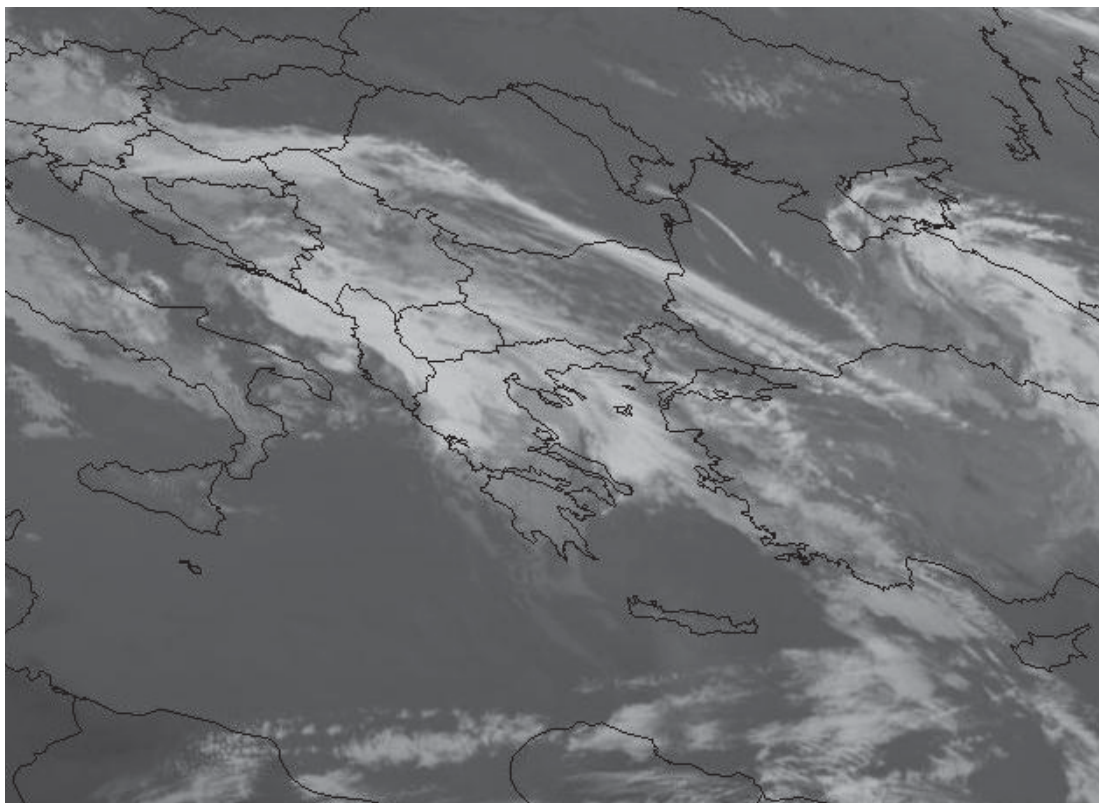
MSG IR Ch9, 28.04.09, 16:45 UTC

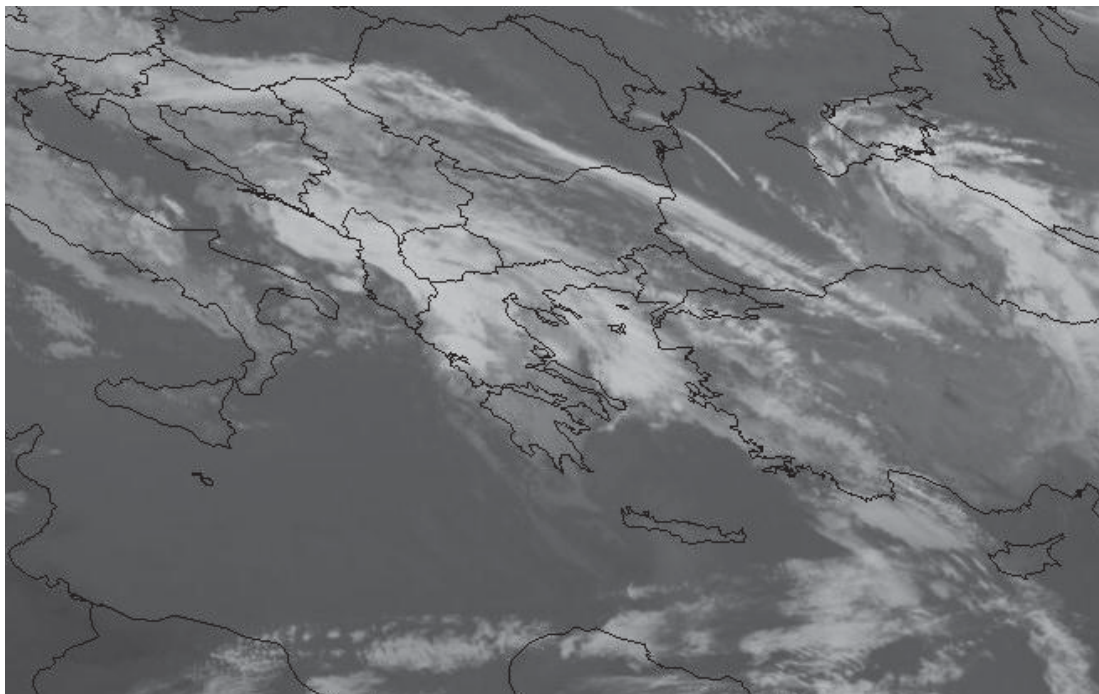
MSG IR Ch9, 28.04.09, 17:00 UTC
