**ΠΟΡΙΣΜΑ ΔΙΕΡΕΥΝΗΣΗΣ  
ΑΤΥΧΗΜΑΤΟΣ ΑΕΡΟΣΚΑΦΟΥΣ SX-AJX  
την 23/02/2004**

**13 / 2004**

**Ατύχημα αεροσκάφους SX-AJX, 23-02-2004**

**Τοποθεσία «Αεροδρόμιο Άργους»**

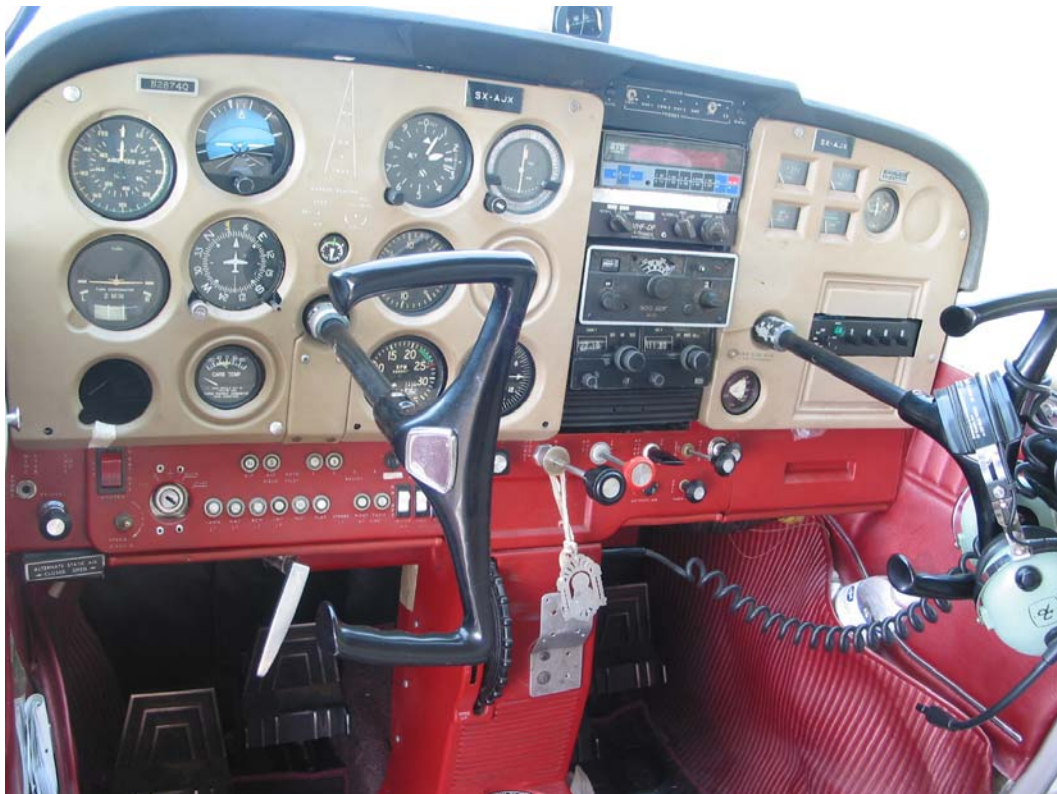
Φωτογραφία 6

Κατά τη προσγείωση ήλθε σε επαφή με τον διάδρομο μετά την τρίτη μεταλλική πινακίδα ένδειξης απόστασης εναπομένοντος διαδρόμου, ώστε η πτώση της δεξιάς πτέρυγας να συμβεί μεταξύ των πινακίδων των 3000 και 2000 ποδών και το α/φ να μην συγκρουστεί με κάποια μεταλλική πινακίδα. Πράγματι ο Κ1 διατήρησε την δεξιά πτέρυγα του α/φ στον αέρα, χρησιμοποιώντας το χειριστήριο (τελείως αριστερά) και κατόπιν (βάσει δήλωσής του) έθεσε τα FLAPS επάνω και το διακόπτη master σε θέση off (θέσεις που βρέθηκαν, από την Ομάδα Διερεύνησης, φωτ. 6).

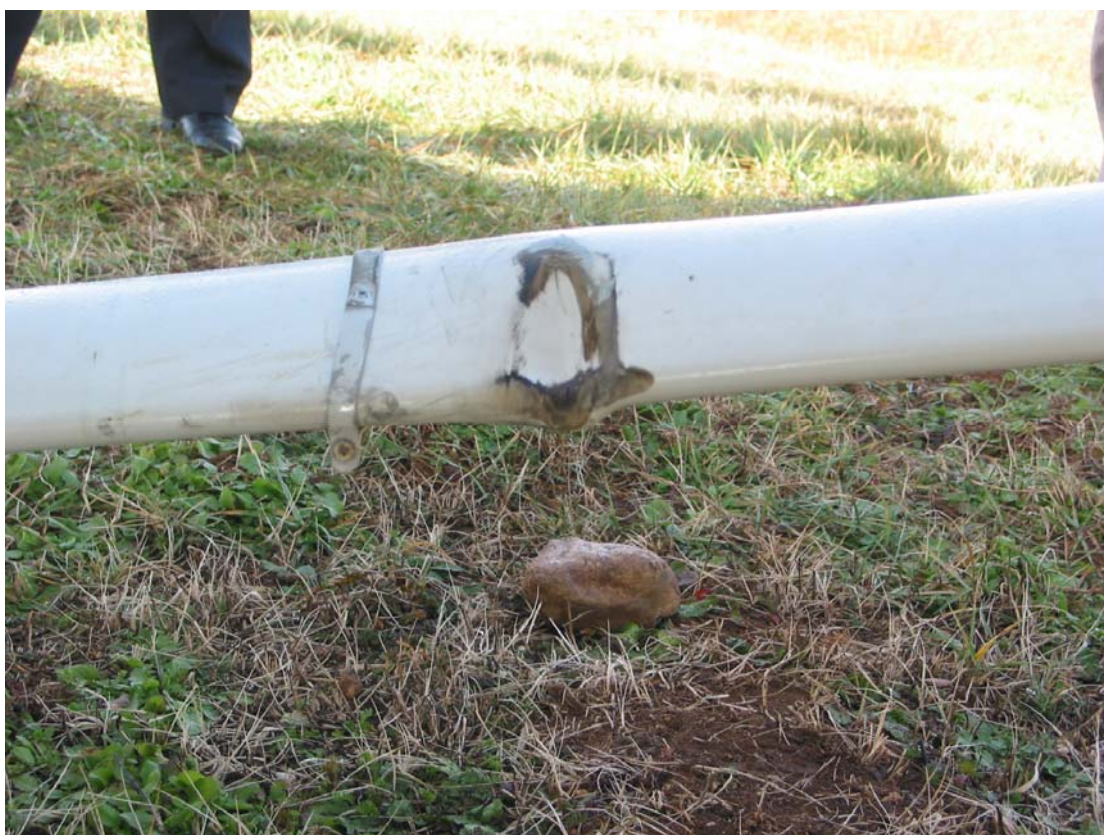
Φωτογραφία 8

- Δεξίο σκέλος προσγείωσης p/n 0541198-10.
- Ο κοχλίας στήριξης p/n S3461-10B.
- Η δοκός υποστήριξης της πτέρυγας (STRUT) p/n 0523606-18 (φωτ. 8)
- Το πλαστικό των ακροπτερυγίων της δεξιάς πτέρυγας p/n 0523565-30-791 (φωτ. 9)
- Το πλαστικό του δεξιού οριζόντιου σταθερού p/n 0532001-93-791 (φωτ. 10), και
- Το πλαστικό της διεύθυνσης p/n 0531006-80-791 (φωτ. 11).
