Πόρισμα Ατυχήματος  
Ανεμοπτερου SX-130  
στην Πάρνηθα Αττικής  
18/02/2006

Αρ. Πορίσματος 11/2007

**Ατύχημα Ανεμοπτερού SX-130 ,  
18-02-2006 Πάρνηθα Αττικής**

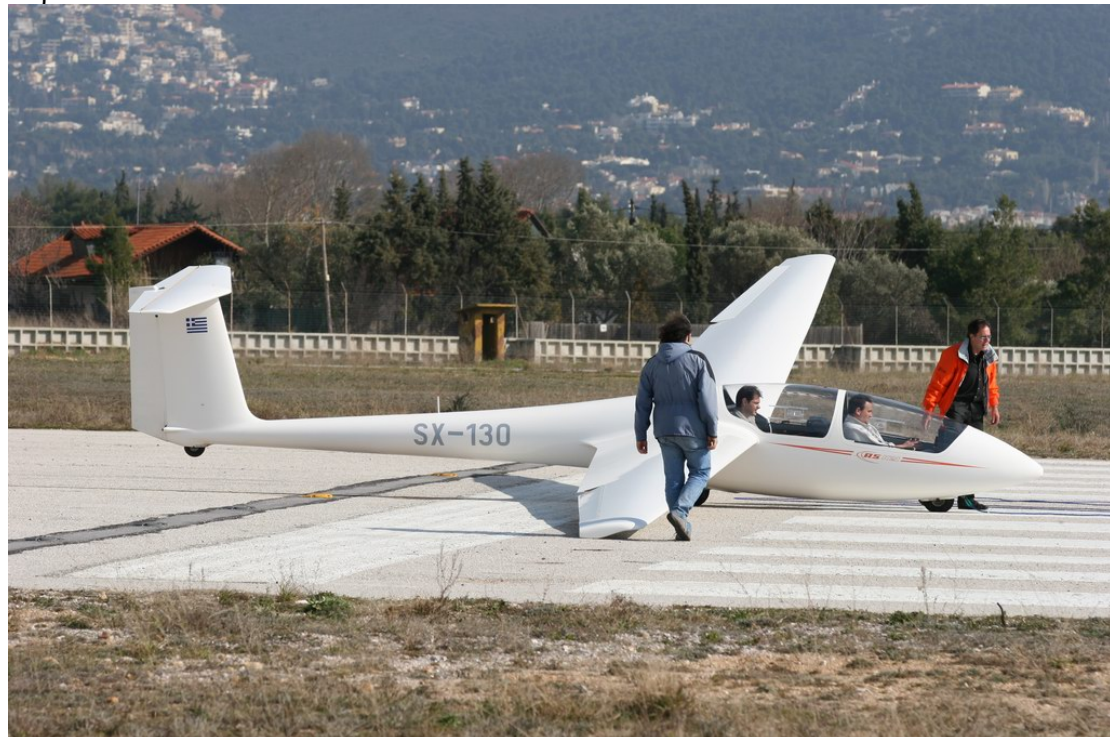
Το Schleicher ASK-21 είναι ένα διθέσιο ανεμόπτερο Γερμανικής κατασκευής και προέλευσης. Η άτρακτός του είναι κατασκευασμένη από fiberglass honeycomb sandwich και οι πτέρυγές του από fiberglass-foam. Το Πιστοποιητικό πτητικής ικανότητας του ανεμοπτέρου ήταν σε ισχύ. Η ζυγοστάθμιση του ανεμοπτέρου ήταν εντός ορίων. Πληροφορίες για τις επιδόσεις του ανεμοπτέρου επισυνάπτονται

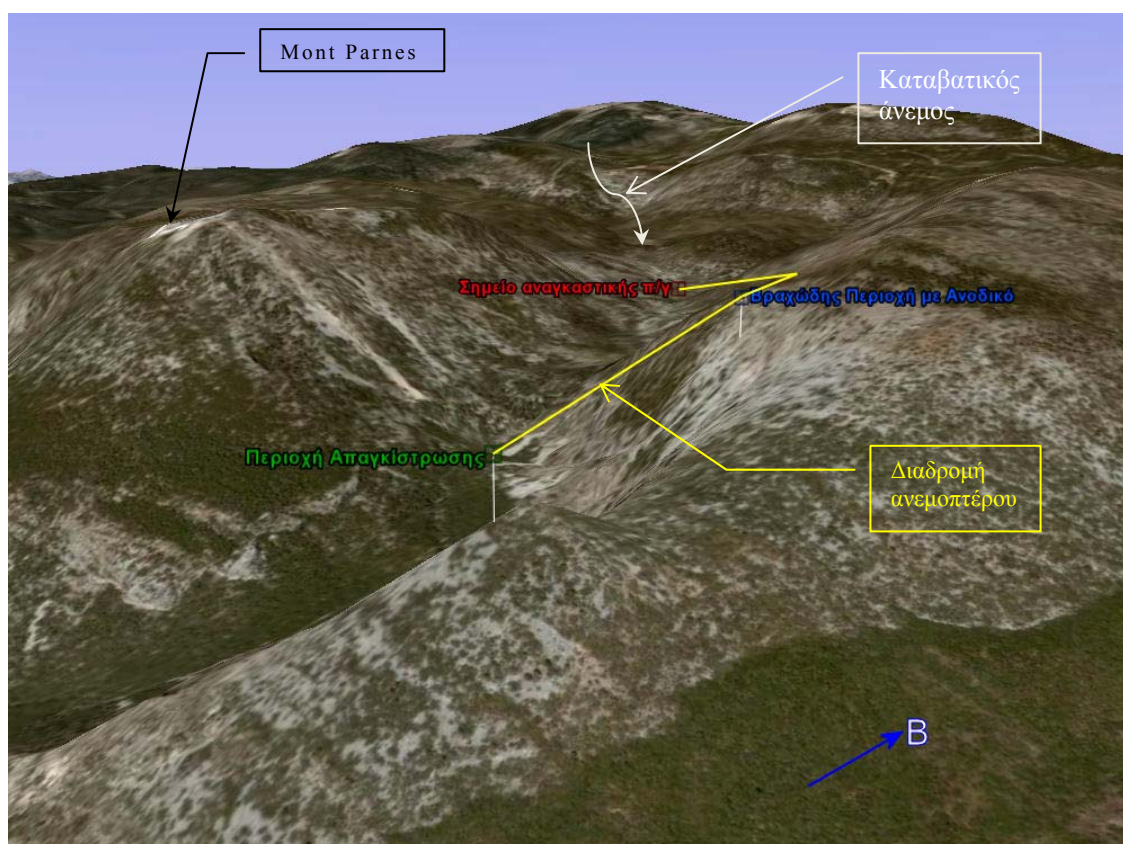
Φωτ. 1

Ο Κυβερνήτης μετά την απαγκίστρωση κινήθηκε προς την βραχώδη περιοχή με συντεταγμένες N38 09 17 E023 44 52 (φωτ.1) Βόρειο-ανατολικά του Mont Parnes για να εκμεταλλευτεί τα δυναμικά ανοδικά ρεύματα που θα επικρατούσαν στην πλαγιά λόγω του επικρατούντος νοτιοδυτικού ανέμου. Πράγματι στην περιοχή επικρατούσε ανοδικό ρεύμα της τάξης των 2,5 m/s. Ο Κυβερνήτης εκμεταλλευόμενος το ανοδικό εκτέλεσε 3 στροφές κερδίζοντας 100 μέτρα ύψος, γύρω στα 985 m από την επιφάνεια της θαλάσσης, λίγα πόδια μόλις πάνω από το ύψος του βράχου. Κατόπιν αποφάσισε να πετάξει κατά μήκος της βόρειας πλευράς της χαράδρας και να εγκαταλείψει το σημείο με το ανοδικό ρεύμα χωρίς να το εκμεταλλευθεί πλήρως. Το ύψος της κορυφογραμμής αυξανόταν όσο το ανεμόπτερο προωθείτο προς τα βόρεια με ανοδικό της τάξης του 1 m/s. Εν συνεχεία γύρω στα 10 μέτρα κάτωθεν της κορυφογραμμής με ταχύτητα γύρω στα 95 km/h και με την κεφαλή του ανεμοπτερού στραμμένη 15° αριστερά από το ίχνος της κορυφογραμμής (όπως προβλέπουν οι κανονισμοί της ΑΝΛΑ) ο Κυβερνήτης αντιλήφθηκε έντονες διακυμάνσεις στην ταχύτητα και στο βαθμό καθόδου.

Στο επόμενο δευτερόλεπτο το ανεμόπτερο συνάντησε ένα έντονο καθοδικό ρεύμα. Πιθανόν να διαδραμάτισε ρόλο το γεγονός ότι, όπως προκύπτει από το Τεφίγραμμα, στα 850 hPa (που είναι περίπου στα 1500m) υπήρχε βορειοδυτικό ρεύμα, το οποίο σε συνδυασμό με τις ορεινές εξάρσεις στα βορειοδυτικά της χαράδρας που φθάνουν περίπου 1370m, θα μπορούσε να δικαιολογίσει καταβατικούς ανέμους προς την χαράδρα. Συνεπώς μέχρι τον βράχο διαφαίνεται ότι επικρατούσε ο καναλισμός του επιφανειακού ανέμου που κατεγράφη στο Τατόι, ενώ μετά τον βράχο διαδραμάτιζε κάποιο ρόλο ο καταβατικός άνεμος από τα βορειοδυτικά. Ο Κυβερνήτης διόρθωσε με περαιτέρω κάθοδο και αριστερή στροφή προς το μέσον της χαράδρας. Όλη αυτή η διαδικασία στοίχισε 150m ύψος. Διαπιστώνοντας ο Κυβερνήτης ότι δεν υπήρχε η δυνατότητα να στρέψει νότια και να εξέλθει από το φαράγγι αποφάσισε να συνεχίσει βόρεια. Προσπαθώντας χωρίς επιτυχία να βρει ανοδικά ρεύματα στην αντίθετη πλαγιά του φαραγγιού, αποφάσισε να εντοπίσει ένα σημείο αναγκαστικής προσγείωσης μέσα στο φαράγγι. Με διάφορους ελιγμούς κατευθύνθηκε προς το σημείο που επέλεξε. Κοντά στο σημείο αυτό έκοψε ταχύτητα γύρω στα 80 km/h και τράβηξε το μοχλό ύψους βάθους προς τα πίσω φέρνοντας το σκάφος κοντά στην απώλεια στήριξης με αποτέλεσμα να προσκρούσει το ουραίο τμήμα του σκάφους με το έδαφος και να σπάσει. Εν συνεχεία βλέποντας την αυξημένη κλίση του εδάφους έστρεψε τα πηδάλια κλίσης τελείως αριστερά για να αποφύγει την πρόσκρουση του δεξιού φτερού στην πλαγιά. Το ανεμόπτερο έστριψε γύρω στις 20° κατά τον διαμήκη άξονα και στη συνέχεια τα φτερά ακούμπησαν στα κλαδιά δυο χαμηλών δένδρων τα οποία απορρόφησαν περαιτέρω την ορμή της πρόσκρουσης. Το ανεμόπτερο σύρθηκε γύρω στα 4 μέτρα και ακινητοποιήθηκε.

Ο Κυβερνήτης δεν εκμεταλλεύτηκε πλήρως το δυναμικό ανοδικό ρεύμα και αποφάσισε την είσοδο στην χαράδρα έχοντας ύψος μικρότερο από τις παρακείμενες κορυφογραμμές. Η λανθασμένη αυτή Αεροναυτική απόφαση απετέλεσε τον σπασμένο κρίκο της ασφαλούς συνέχισης της πτήσης.
