**Πόρισμα Διερεύνησης Ατυχήματος
Μηχ/του Αλεξιπτώτου Πλαγιάς
στην Λίμνη Πολυφύτου, Σέρβια Κοζάνης
την 6^η Νοεμβρίου 2010**

ΑΡ. ΠΟΡΙΣΜΑΤΟΣ 12 / 2011

**ΕΠΙΤΡΟΠΗ ΔΙΕΡΕΥΝΗΣΗΣ ΑΤΥΧΗΜΑΤΩΝ ΚΑΙ
ΑΣΦΑΛΕΙΑΣ ΠΤΗΣΕΩΝ
(ΕΔΑΑΠ)**

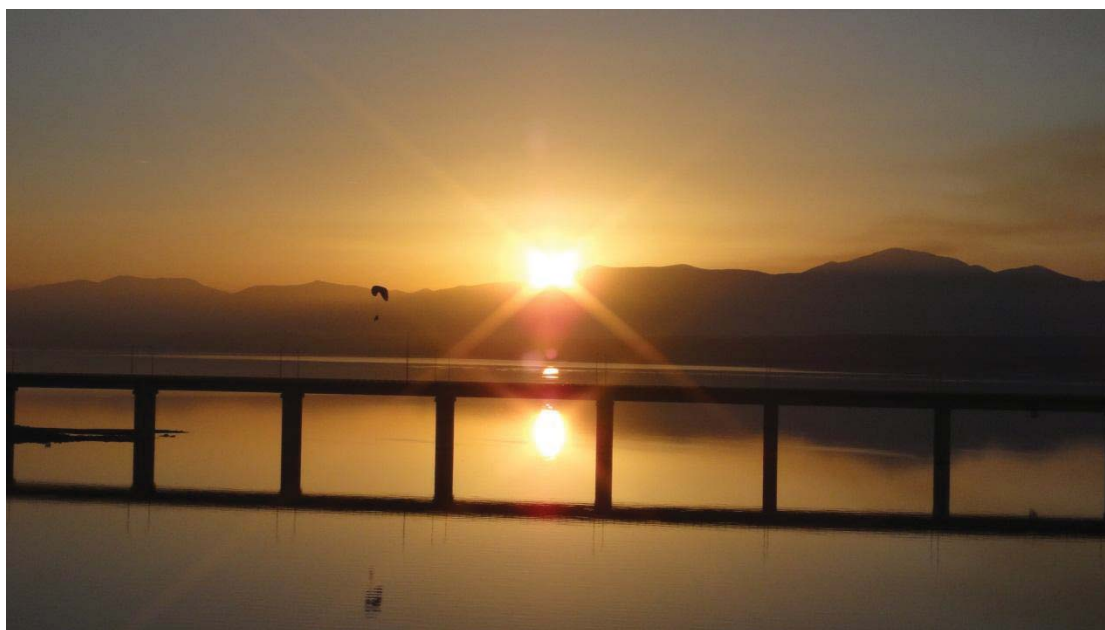
Φωτ. 1 (Ληφθείσα από τον αεραθλητή του ατυχήματος λίγο πριν το ατύχημα)

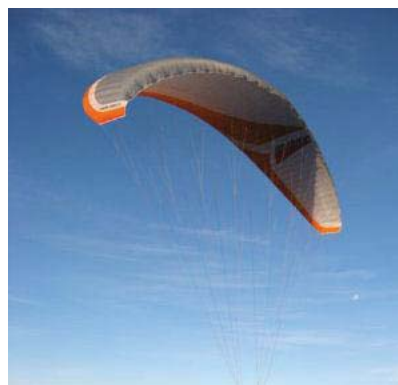
Κατασκευαστής : Gradient s.r.o

Τύπος : Gradient Golden2 30

Αρ. πιστοποίησης : DHV GS-01-1580-06

Βάρος που μπορεί να φέρει : Ελάχιστο 105 kg – Μέγιστο 130 kg (βάρος χειριστή, εξοπλισμός και προωστήριο)

Σύμφωνα με το μήκος των ιμάντων, η απόσταση της πτέρυγας από τον εξοπλισμό ανάρτησης είναι περίπου 8 m.

Εικόνα 1 Πτέρυγα

Από την εξέταση του αλεξιπτώτου πλαγιάς διαπιστώθηκε ότι ήταν σε πολύ καλή κατάσταση.

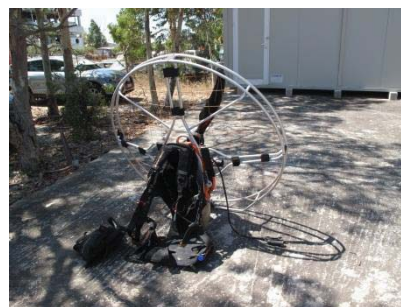
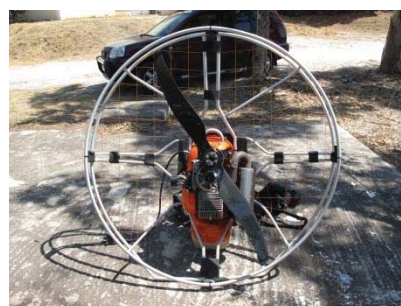
Κατασκευαστής : Nirvana

Τύπος: Rodeo 125

Τύπος : Simonini MINI 2 Plus

Ισχύς : 27 PS (6,800 rpm)

Βάρος : 27 kg (χωρίς καύσιμο και μιάντες)

- **Έλικας :** Δύο πτερυγίων κατασκευασμένων από ανθρακονήματα, τύπου Pulse 2R2 με μήκος πτερυγίων 125 cm

- **Εξοπλισμός Ανάρτησης :** Ανατομική κατασκευή με αποσβεστήρα δονήσεων, μιάντες τύπου Austri Alpin Cobra.

Το συνολικό βάρος το εξοπλισμού είναι περίπου 45 kg.

Φωτ. 2 Προωστήριο

Φωτ. 3 Προωστήριο

- Το προωστήριο τμήμα ήταν σε πολύ καλή κατάσταση.
- Δεν παρατηρήθηκαν εξωτερικές κακώσεις στον κινητήρα, στην έλικα, στον κλωβό προστασίας και στο σύστημα μετάδοσης κίνησης από τον κινητήρα στην έλικα.
- Το σύστημα στήριξης του κινητήρα στον εξοπλισμό ανάρτησης (αντιδονητικά), ήταν σε πολύ καλή κατάσταση.
- Το δοχείο καυσίμου ήταν στο μέσο της χωρητικότητας του
- Οι καλωδιώσεις ήταν σε άριστη κατάσταση
- Οι σωληνώσεις παροχής καυσίμου ήταν σε άριστη κατάσταση
- Ο κινητήρας είχε κολλήσει δευτερογενώς λόγω της πτώσης του στο νερό και την είσοδο νερού από τον αναμκτήρα
- Τα πτερύγια της έλικας ήταν σε άριστη κατάσταση

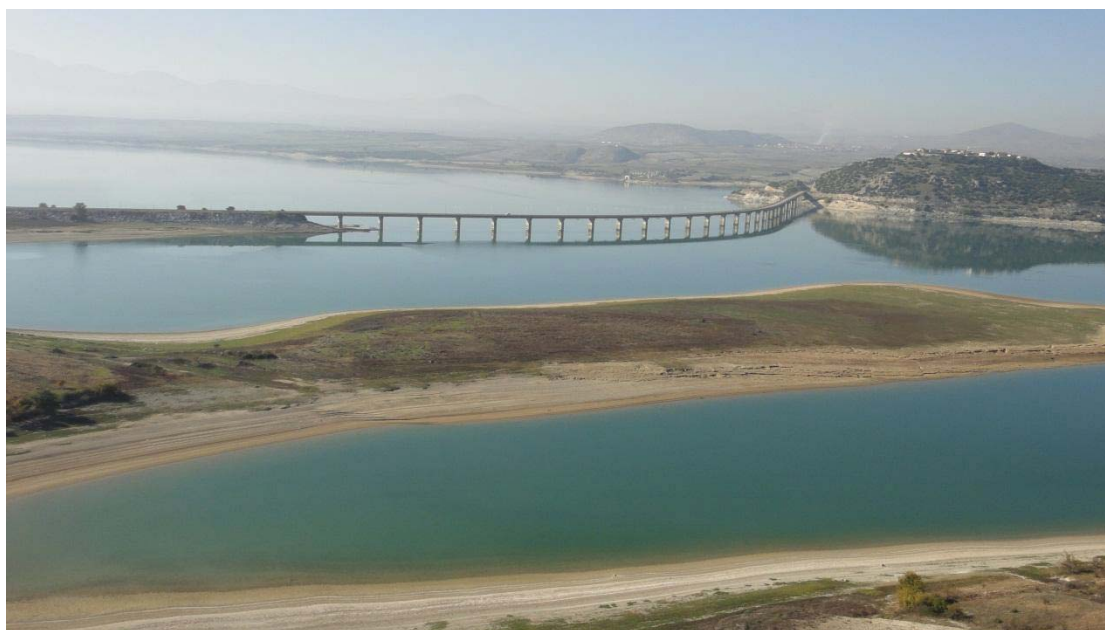
Η γέφυρα της λίμνης Πολυφύτου αποτελεί τμήμα της Εθνικής οδού Κοζάνης – Λάρισας βρίσκεται 15 km νοτιοανατολικά της Κοζάνης και έχει μήκος 1,372 m. Η απόσταση του κάτω μέρους του καταστρώματος της γέφυρας από την επιφάνεια του νερού αυξομειώνεται ανάλογα με την ποσότητα του νερού της λίμνης. Την 06/11/10 η ανωτέρω απόσταση ήταν 20 m.

Φωτ. 4 Η γέφυρα της λίμνης Πολύφουτου

Στη συγκεκριμένη περίπτωση, ο ελεύθερος χώρος που υπήρχε κάτω από την γέφυρα που επιχειρήσει να περάσει ο αεραθλητής είχε ύψος 20 m. Αν στο μήκος των 8 m που έχουν οι μάντες του αλεξιπτώτου, προστεθεί το κάθισμα που είναι μετά από αυτούς και τα πόδια του αεραθλητή που εξέχουν κάτω από το κάθισμα, το συνολικό ύψος αεραθλητή και αλεξιπτώτου κατά την πτήση είναι περίπου 9 m. Επομένως ο αεραθλητής είχε περίπου 11 m ελεύθερο χώρο για να κινηθεί. Από την εξέλιξη της πτήσης προκύπτει ότι, ο αεραθλητής, προκειμένου να εξασφαλίσει την ασφαλή διέλευση του κάτω από την γέφυρα, άφησε μεταξύ αλεξιπτώτου και γέφυρας το σύνολο σχεδόν του ελεύθερου χώρου που είχε και επιχειρήσει μια πολύ χαμηλή πτήση πάνω από την επιφάνεια της λίμνης, με αποτέλεσμα να έλθει σε επαφή με το νερό. Το πιθανότερο είναι, είτε τα πόδια του αεραθλητή που εξέχουν κάτω από το κάθισμα, είτε, σε περίπτωση που τα ανύψωσε, το προστατευτικό κάλυμμα του κινητήρα, να χτύπησαν στο νερό και έτσι να επιβραδύνθηκε η προς τα εμπρός κίνηση του σώματος του, ενώ το αλεξίπτωτο που συνέχιζε την κίνηση του τον ανάγκασε να πέσει με το πρόσωπο στο νερό και υπό το βάρος των περίπου 40 kg του εξοπλισμού που έφερε στην πλάτη, να βυθισθεί σε αυτό.

- 3.1.3** Δεδομένου ότι το ύψος της γέφυρας ήταν 20 m, ενώ το συνολικό ύψος που καταλάμβανε αλεξίπτωτο και χειριστής ήταν 9 m, ο αεραθλητής κατά την διέλευση κάτω από την γέφυρα είχε στη διάθεση του ύψος 11 m, μέσα στα οποία έπρεπε να κινηθεί.
