**ΕΚΘΕΣΗ ΔΙΕΡΕΥΝΗΣΗΣ ΣΟΒΑΡΟΥ ΣΥΜΒΑΝΤΟΣ  
Α/ΦΟΥΣ AIRBUS A320-212 D-AICD  
ΣΤΟΝ ΕΝΑΕΡΙΟ ΧΩΡΟ ΤΟΥ ΑΕΡΟΛΙΜΕΝΑ ΚΑΒΑΛΑΣ  
ΤΗΝ 16<sup>Η</sup> ΑΥΓΟΥΣΤΟΥ 2018**

## ΕΚΘΕΣΗ ΔΙΕΡΕΥΝΗΣΗΣ ΣΟΒΑΡΟΥ ΣΥΜΒΑΝΤΟΣ

E02 / 2021

**Σοβαρό συμβάν αεροσκάφους D-AICD στον εναέριο χώρο  
του Αερολιμένα Καβάλας την 16<sup>η</sup> Αυγούστου 2018**

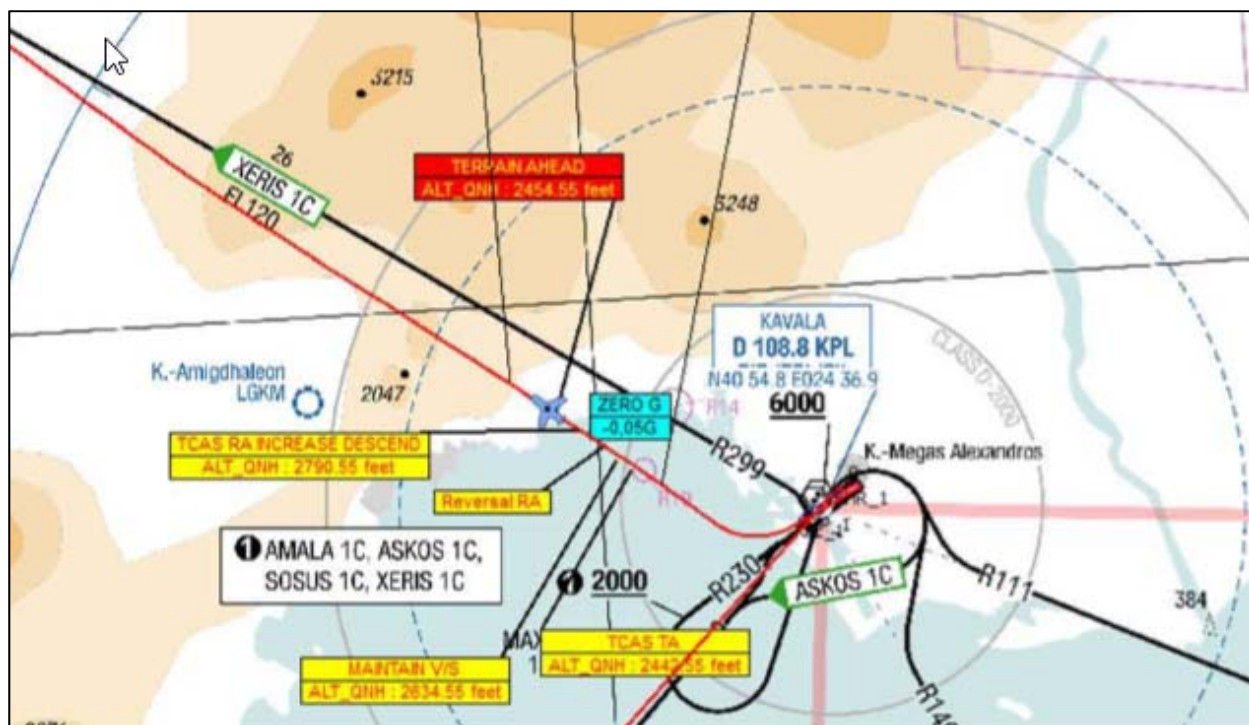
Σύμφωνα με την απομαγνητοφώνηση της συνομιλίας μεταξύ του πληρώματος θαλάμου διακυβέρνησης και του ελεγκτή του Π.Ε.Α. (Πύργος Ελέγχου Αεροδρομίου) Καβάλας, στις 06:50:16 h δόθηκε έγκριση εκκίνησης των κινητήρων του α/φους και έγκριση προορισμού το αεροδρόμιο του Μονάχου (EDDM), με άνοδο FL200, ακολουθώντας πορεία XERIS 1C, έξοδο από το σημείο EVIVI και με αναγνωριστικό πτήσης (SQUAWK) 1752. Κατόπιν αίτησης του πληρώματος, στις 06:50:51 h δόθηκε άδεια αναχώρησης εξ' όψεως (VFR/VMC) και στις 07:07:00 h άδεια για απογείωση από τον διάδρομο 23L. Στις 07:08:23 h το πλήρωμα του α/φους επικοινωνήσε με τον Π.Ε.Α. δηλώνοντας 'Condor 3DC we turn inbound PEREN'. Ο Π.Ε.Α. στις 07:08:40 h ανέφερε να συνεχίσει την αναχώρηση εξ' όψεως με κατεύθυνση το σημείο XERIS, άνοδο FL240 και ζήτησε ξανά επικοινωνία μαζί τους όταν διέλθουν από FL140, γεγονός το οποίο επιβεβαίωσε ο κυβερνήτης στις 07:08:50 h (Εικ. 1).

**Εικ. 1:** Απεικόνιση XERIS 1C SID (Standard Instrument Departure) του αεροδρομίου Καβάλας και με κόκκινη γραμμή η πορεία του α/φους D-AICD.

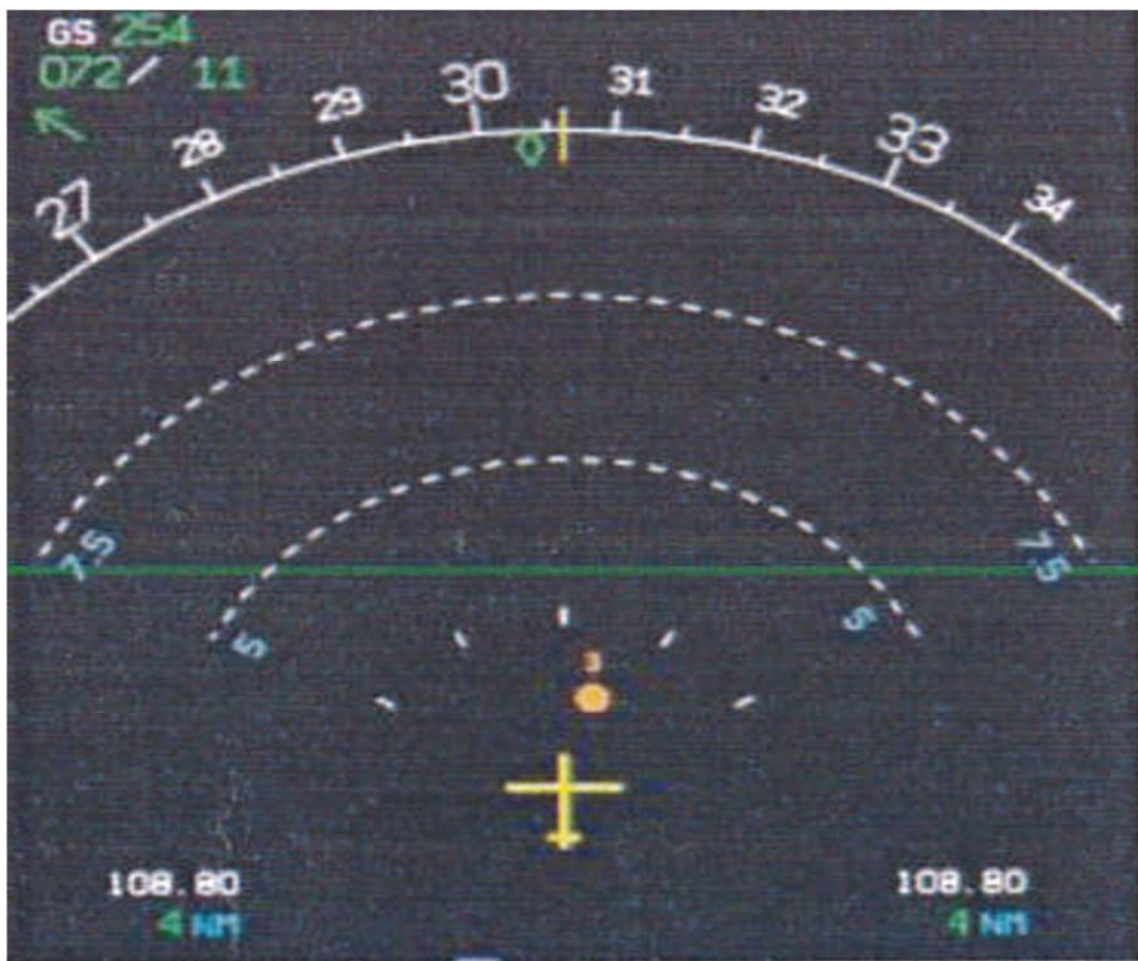
Στις 07:09:43 h, ενώ το α/φος βρισκόταν πάνω από την θάλασσα, σε ύψος 2.650 ft, ηχητική ειδοποίηση 'TRAFFIC-TRAFFIC' δόθηκε από το TCAS, 'TCAS TA' (TCAS Traffic Advisory) και ο (CM1) μείωσε το εύρος της οθόνης πλοήγησης (navigation display) στα 10 NM όπως περιγράφεται στο FCOM (Flight Crew Operation Manual) και στο εγχειρίδιο εκπαίδευσης του πληρώματος (Flight Crew Training Manual) της CONDOR (Εικ. 2).

**Εικ. 2:** Απεικόνιση ND την στιγμή του TCAS TA “TRAFIC-TRAFIC”

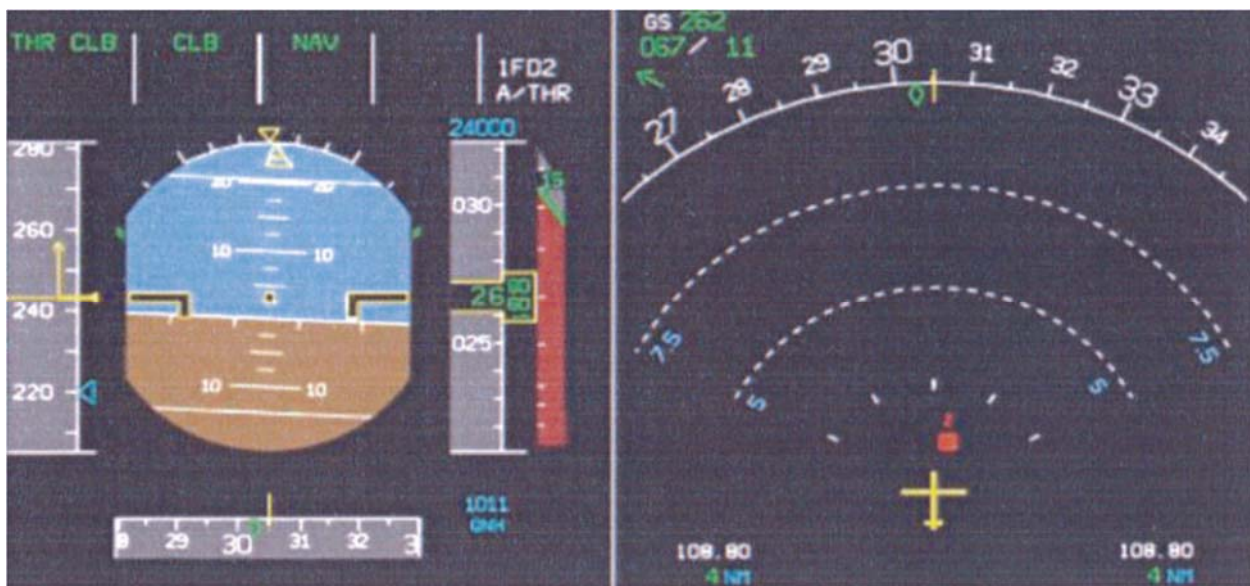
Επτά δευτερόλεπτα αργότερα στις 07: 09: 51 h και σε ύψος 2.700 ποδιών το TCAS, έχοντας ανιχνεύσει τη μείωση του βαθμού ανόδου, διέταξε «MAINTAIN V / S» ενώ το πλήρωμα κατά τη διάρκεια της συνέντευξης δήλωσε ότι άκουσε μια ηχητική προειδοποίηση για άνοδο (Εικ. 3).

**Εικ. 3:** Απεικόνιση ND/PFD την στιγμή του TCAS TA "MAINTAIN V/S"

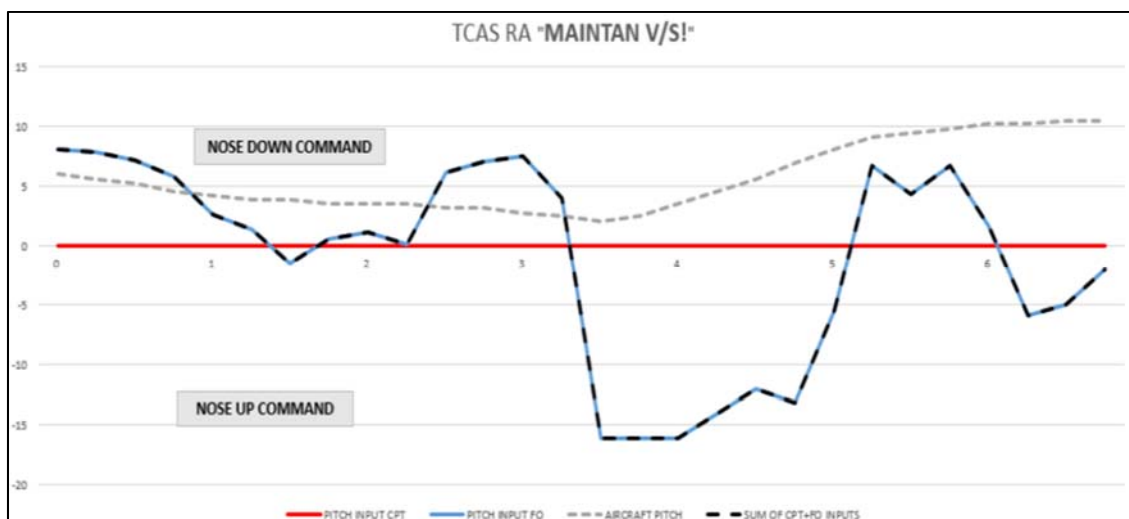
Καθώς ο PF ήταν σε άνοδο η εντολή ήταν τώρα "DESCEND", ο βαθμός ανόδου/καθόδου δεν έφτασε ποτέ στην πράσινη ζώνη (ζώνη αποφυγής σύγκρουσης), καθώς στα πρώτα 3,5 δευτερόλεπτα, το αεροσκάφος δέχτηκε την "κάθοδο" και έτσι μια μέση απόκλιση  $-1,02^\circ$  (εντολή για άνοδο) εμφανίστηκε στο χειριστήριο του PF. Ταυτόχρονα παρατηρήθηκε ότι ο (CM1) δεν επενέβη στο χειριστήριο (Εικ. 4).

**Εικ. 4:** Προβολή του αεροσκάφους σε συνδυασμό με την απόκλιση των ελέγχων και των δύο χειριστών στη φάση «MAINTAIN V / S».

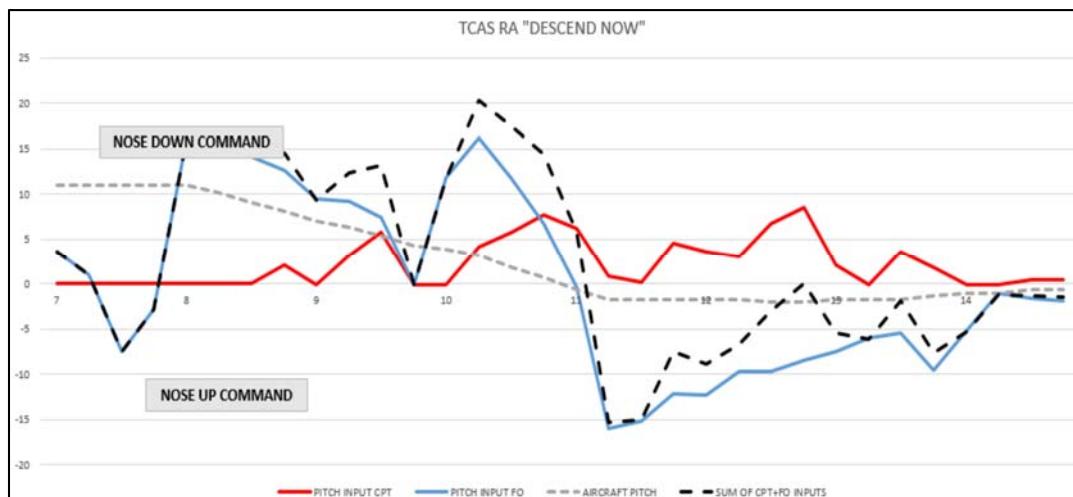
Το άθροισμα των εντολών στα δύο χειριστήρια είχε σαν αποτέλεσμα να μειωθεί η πρόνευση του α/φους και να αυξηθεί ο βαθμός καθόδου. Ωστόσο, μετά από 3 δευτερόλεπτα ο (CM2), μη αντιλαμβανόμενος τις ενέργειες του (CM1), έδωσε «εντολή ανόδου» λόγω του αίσθησης που είχε από την αντίδραση του αεροσκάφους, μη γνωρίζοντας ότι ο (CM1) επενεργούσε στο χειριστήριο, παρόλο που το "Dual Input" ειδοποίησε και τους δύο χειριστές. Έτσι, με τον (CM1) επιβάλλοντας  $+ 2,16^\circ$  «εντολή καθόδου» και ο (CM2)  $+ 0,07^\circ$  «εντολή ανόδου», με αποτέλεσμα το άθροισμα να ήταν  $+ 2,09^\circ$  «εντολή καθόδου» (Εικ. 5).

**Εικ. 5:** Πρόνευση του α/φους σε συνδυασμό με την απόκλιση των χειριστηρίων στην φάση ‘DESCEND NOW’.

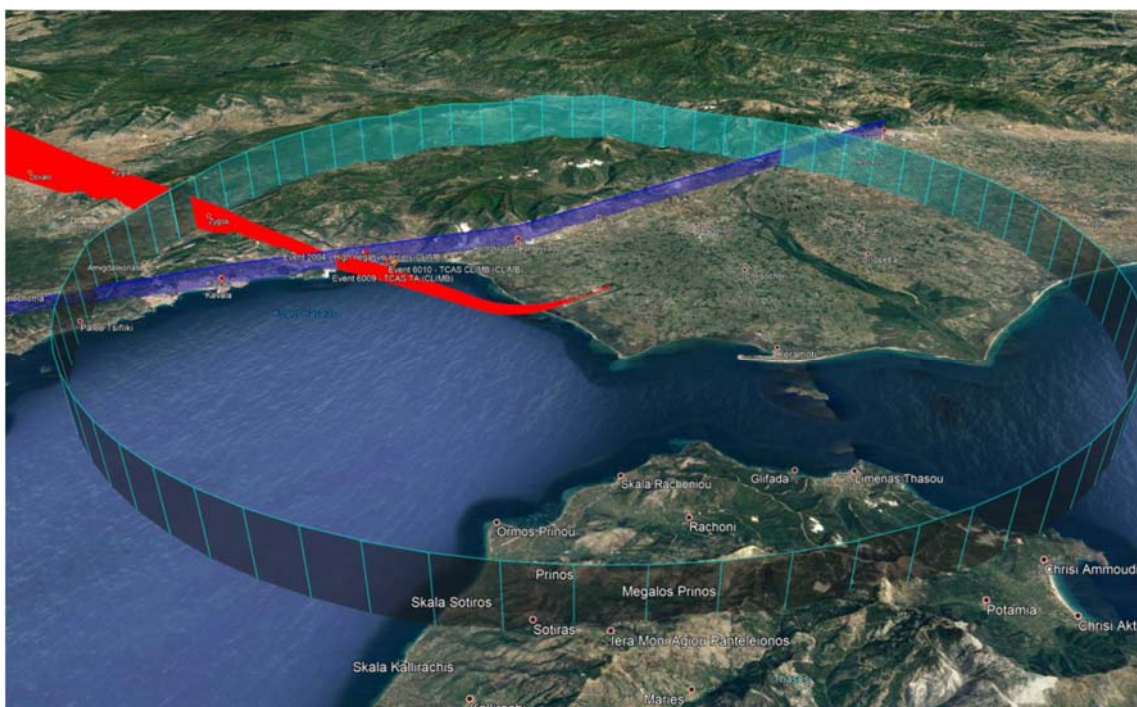
**Εικ. 6:** Το μπλε ίχνος του εισβολέα που διασταυρώθηκε με το κόκκινο του D-AICD

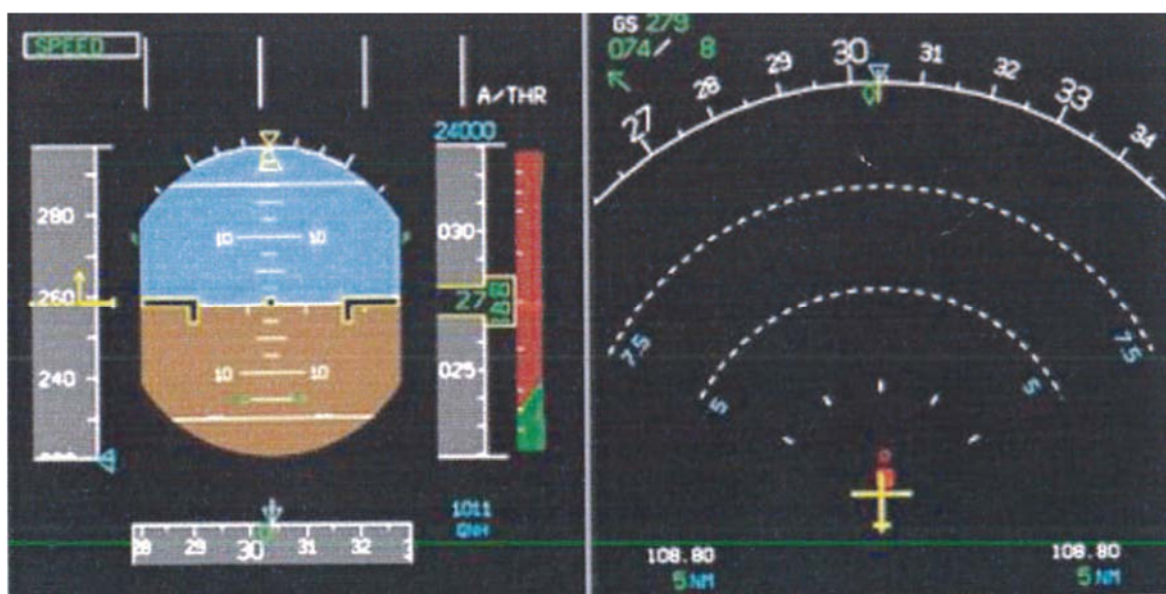
Στις 07:10:02 h σε ύψος 2.740 ft, ενεργοποιήθηκε η ένδειξη ‘INCREASE DESCEND RA’ όταν το α/φος είχε βαθμό καθόδου -600 ft/min. Το εισερχόμενο α/φος εισβολέας βρισκόταν σε ύψος 2.869 ft και σ’ αυτό παρέμεινε σε όλη την διάρκεια του συμβάντος. Η κατακόρυφη απόσταση μεταξύ των δύο α/φών ήταν 208 ft και η εγκάρσια ήταν 0,4 NM (741 m), ενώ ο βαθμός ανόδου/καθόδου δεν ήταν στην πράσινη περιοχή στο αρχικό στάδιο του ‘INCREASE DESCEND RA’.

**Εικ. 7:** Απεικόνιση ND/PFD στην εντολή TCAS TA “INCREASE DESCENT”

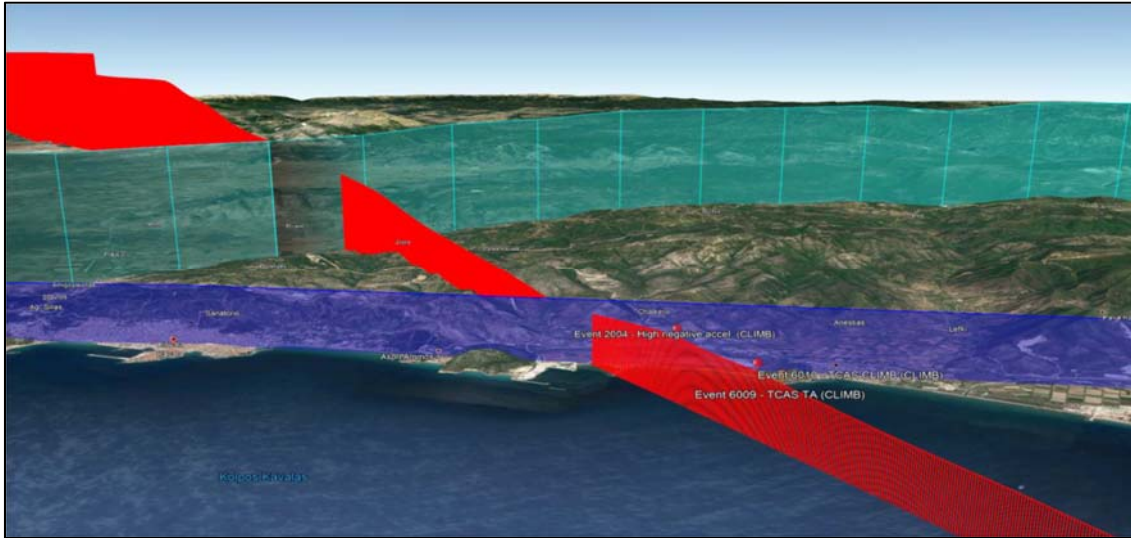
Μετά από 4 sec, δηλαδή στις 07:10:06 h καταγράφηκε η πλησιέστερη μεταξύ τους απόσταση, με την κατακόρυφη να είναι 109 ft και την εγκάρσια στα 0,09 NM (167 m).

**Εικ. 8:** Λεπτομέρεια την χρονική στιγμή κατά την οποία πραγματοποιήθηκε η διασταύρωση των δύο ιχνών στην πορεία των εμπλεκόμενων α/φών.

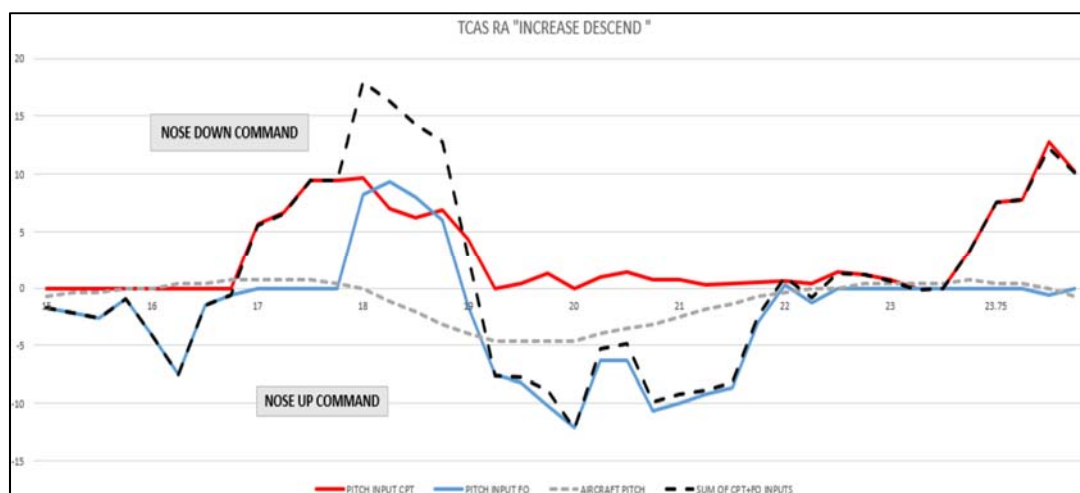
Όταν ενεργοποιήθηκε η ένδειξη ‘INCREASE DESCEND’, ζητώντας μεγαλύτερο βαθμό καθόδου, ο (CM2) έδωσε αρχικά, για 2 sec, ‘nose up command’ και στην συνέχεια ‘**nose down command**’, ενώ ο (CM1) με την σειρά του έδωσε ‘**nose down command**’, χωρίς προηγουμένως να έχει ακολουθήσει την διαδικασία του SOP ‘Takeover control’ οδηγώντας έτσι σε ένα υψηλό ‘nose down command’, με άθροισμα  $+17,9^\circ$ .

Το ανωτέρω υψηλό ‘nose down command’ έδωσε ένα υψηλό αρνητικό ‘G-Load’ που οδήγησε τον (CM2) να δώσει πάλι ‘nose up command’. Ο (CM2) όπως ανέφερε στην κατάθεσή του, δεν ήταν ενήμερος των ενεργειών του (CM1) στο χειριστήριό του και για τον λόγο αυτό απορούσε για την υψηλή αρνητική πρόνευση του α/φους μετά το δικό του ‘nose down command’ έχοντας την αίσθηση ότι το τελικό αποτέλεσμα ήταν διαφορετικό από το αναμενόμενο μετά την δική του ενέργεια στο χειριστήριο. Επίσης, κανείς εκ των δύο χειριστών δεν θυμόταν αν η ενδεικτική λυχνία για την διπλή απόκριση ‘dual input’ στα χειριστήρια είχε ενεργοποιηθεί ή είχε ακουστεί αντίστοιχο ηχητικό σήμα. Το FDM δεν παρείχε σχετικές καταγραφές για το ‘Takeover pushbutton’ (Εικ. 9).

**Εικ. 9:** Πρόνευση του α/φους σε συνδυασμό με την απόκλιση των χειριστηρίων στην φάση ‘INCREASE DESCEND’.

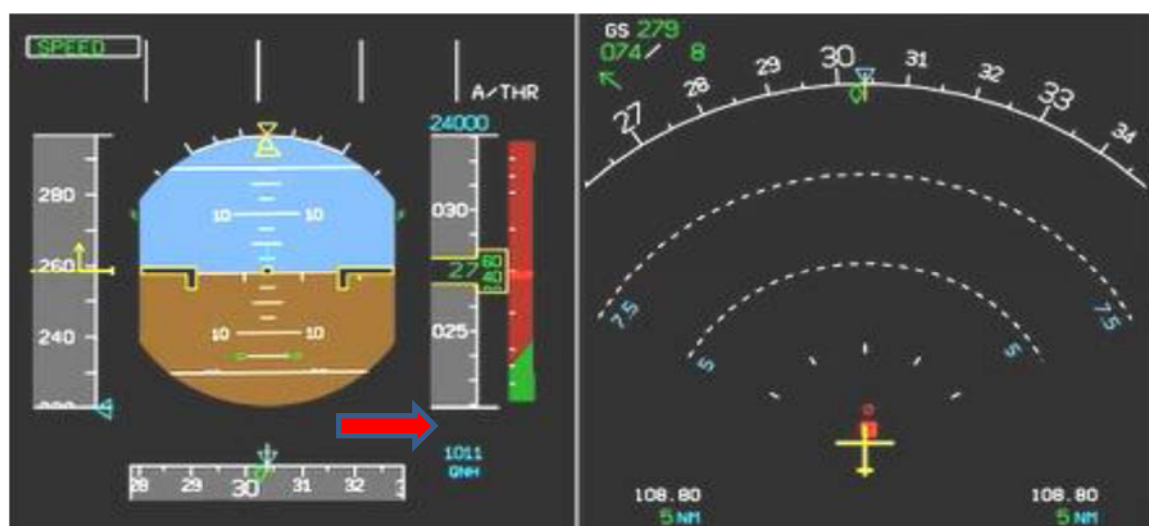
**Εικ. 10:** Οθόνες PFD και ND την χρονική στιγμή του ‘INCREASE DESCEND’.

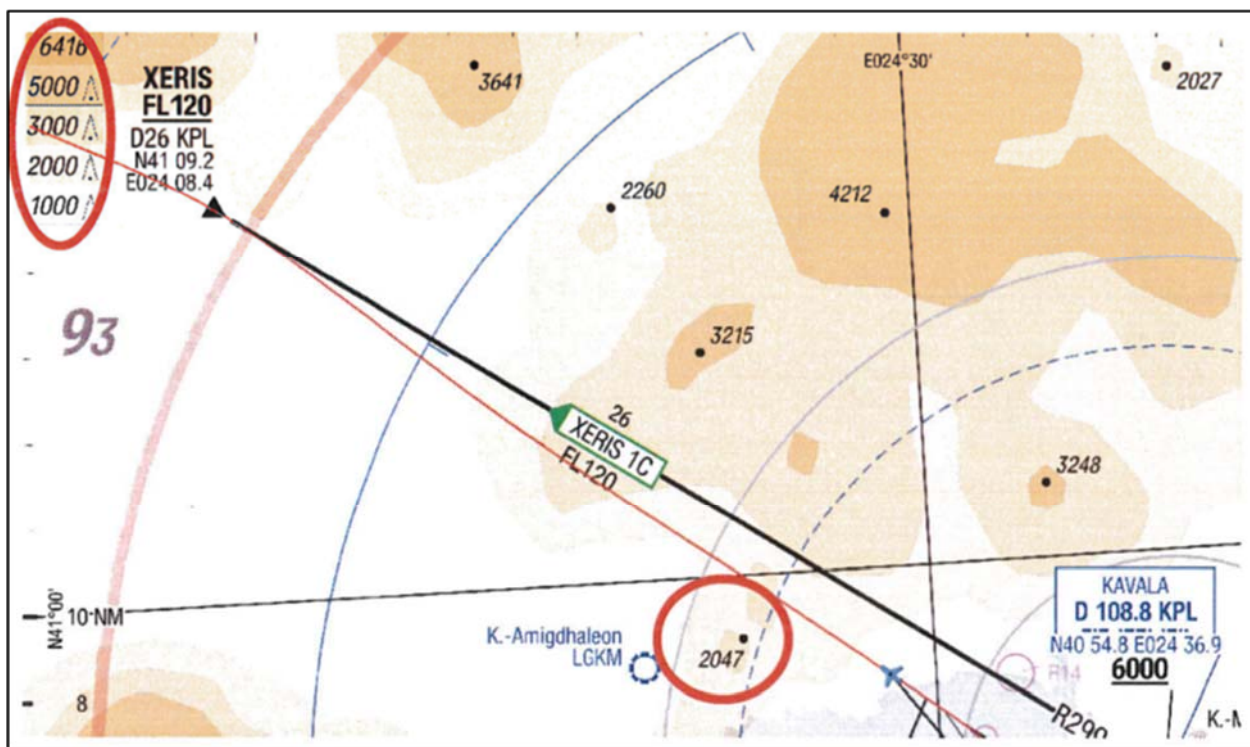
Στις 07:10:12 h και σε ύψος 2.414 ft, η ηχητική προειδοποίηση ‘TERRAIN AHEAD’ ακούστηκε.

**Εικ. 11:** Terrain ahead στον χάρτη LIDO

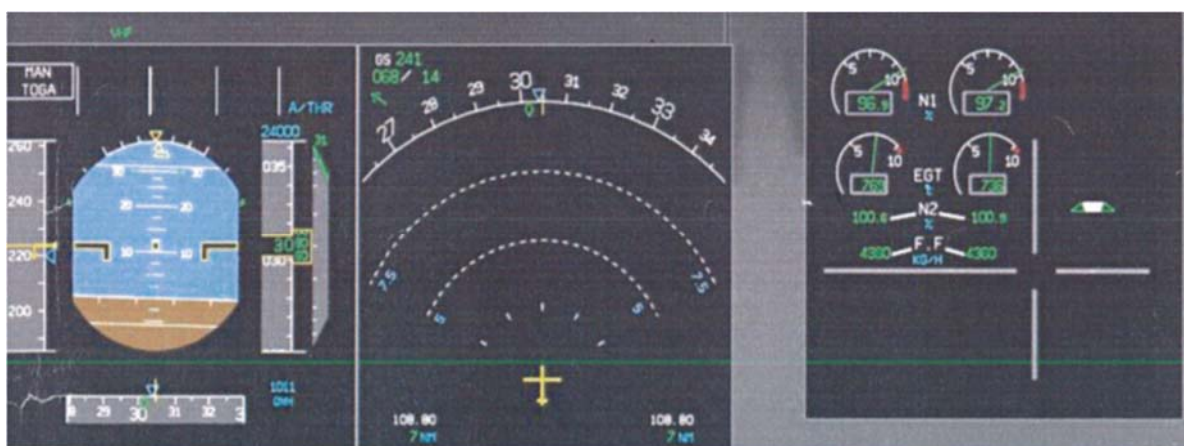
**Εικ. 12:** PFD / ND και EWD την στιγμή ηχητική προειδοποίηση ‘TERRAIN AHEAD’

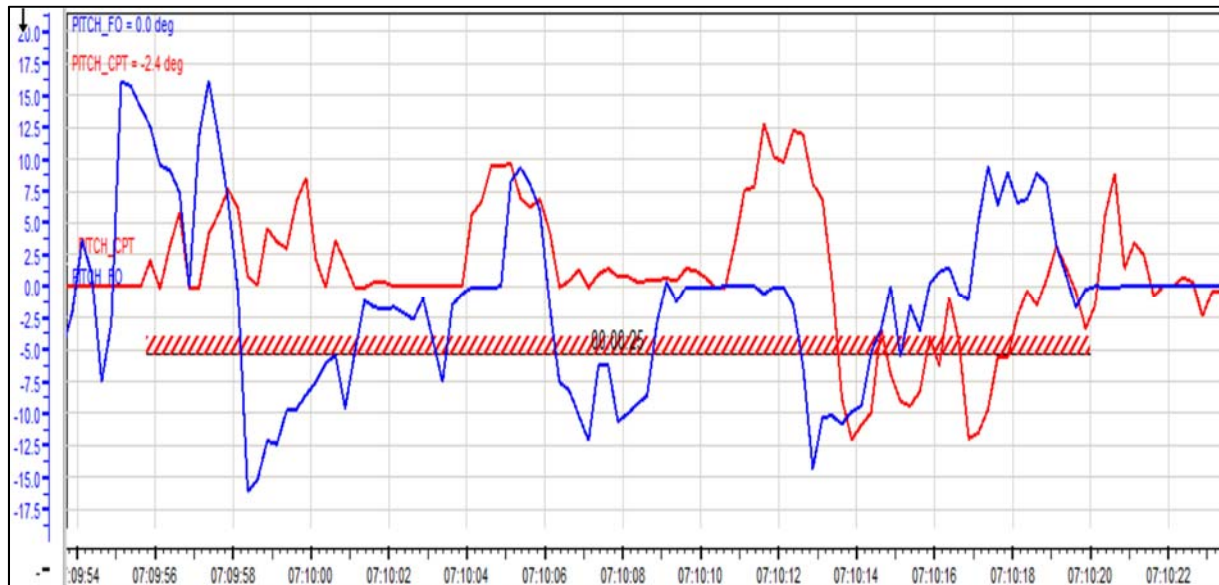
Από την χρονική στιγμή 07:10:20 h δεν υπάρχουν πλέον καταγραφές για εντολές του (CM2) στο χειριστήριό του και αυτή ήταν η πρώτη χρονική στιγμή που γίνεται πλέον ξεκάθαρη η έννοια του ‘PF’ μετά την πρώτη ‘Dual input condition’ στις 07:09:58 h (είκοσι δύο (22) δευτερόλεπτα διάρκεια αβέβαιης κατάστασης ελέγχου του α/φους) (Εικ. 14).

**Εικ. 14:** Καταγραφή από την ταυτόχρονη επέμβαση στα χειριστήρια.

Από την χρονική στιγμή 07:10:20 h δεν υπάρχουν πλέον καταγραφές για εντολές του (CM2) στο χειριστήριό του και αυτή ήταν η πρώτη χρονική στιγμή που γίνεται πλέον ξεκάθαρη η έννοια του 'PF' μετά την πρώτη 'dual input condition' στις 07:09:55 h (25 δεύτερα διάρκεια αβέβαιης κατάστασης ελέγχου του α/φους).

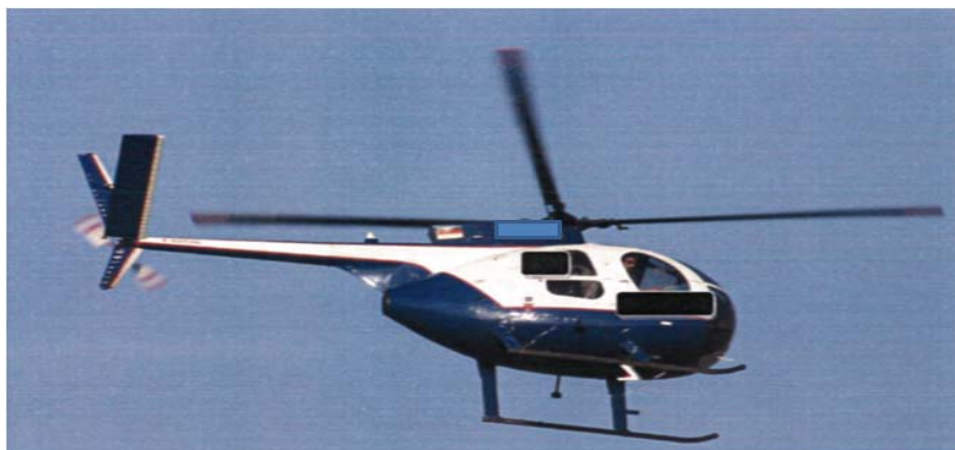
Εικ. 15: Τύπος ελικοπτέρου με το SX-HDW

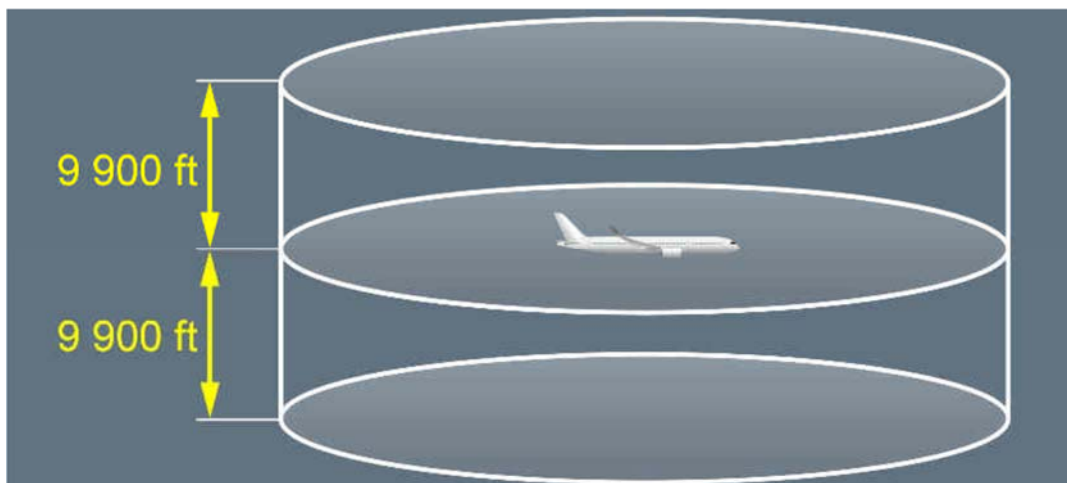
Εμβέλεια του TCAS

Η ικανότητα ανίχνευσης TCAS περιορίζεται σε εισβολείς που πετούν εντός μέγιστου εύρους 30 NM εκατέρωθεν και περίπου 30 NM έως 80 NM διαμήκως (ανάλογα με τη διαμόρφωση του αεροσκάφους και τις εξωτερικές συνθήκες), και σε εύρος μέγιστου υψομέτρου 9 900 ft πάνω και κάτω του αεροσκάφους.

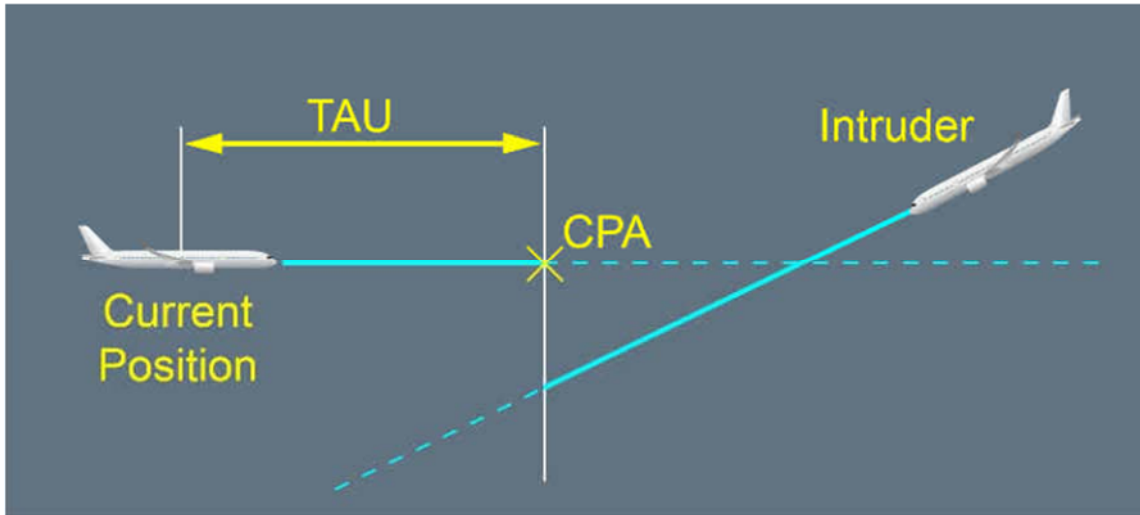
Ορισμός TAU

Στη συνέχεια, το TCAS υπολογίζει την τροχιά του εισβολέα, το πλησιέστερο σημείο προσέγγισης (CPA<sup>1</sup>) και τον εκτιμώμενο χρόνο (TAU) πριν φτάσει στο CPA.

Το TAU είναι ο λόγος μεταξύ της απόστασης που χωρίζει και τα δύο αεροσκάφη και το άθροισμα της ταχύτητάς τους.

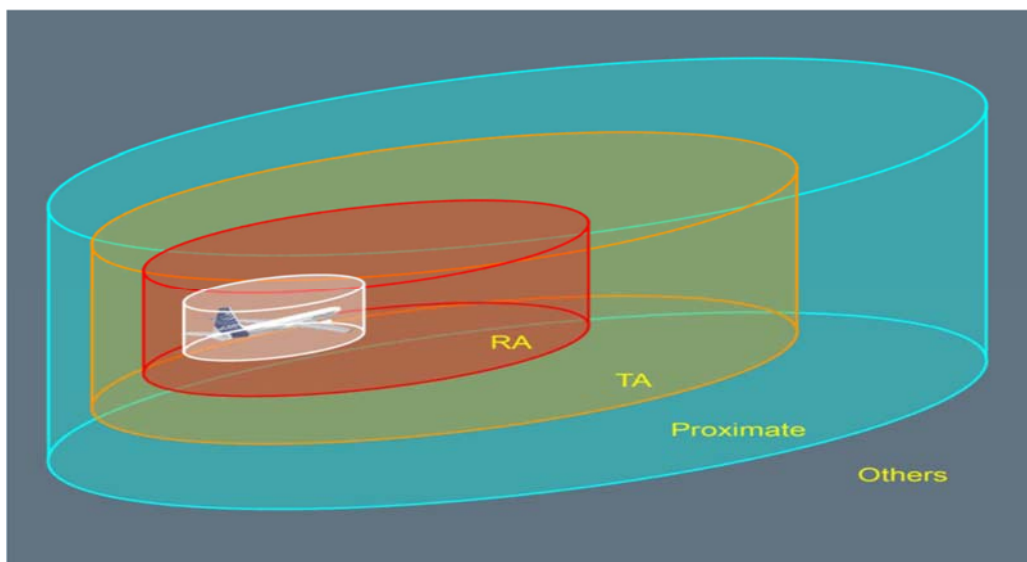
Φάκελος TCAS

Το TCAS διαιρεί το χώρο που περιβάλλει το αεροσκάφος στις ακόλουθες τέσσερις ζώνες, προκειμένου να αξιολόγηση και κατηγοριοποίηση πιθανών απειλών σύγκρουσης:

- Συμβουλευτική επίλυσης (RA)
- Συμβουλευτική κυκλοφορία (TA)
- Κοντινούς εισβολείς
- Άλλους εισβολείς.

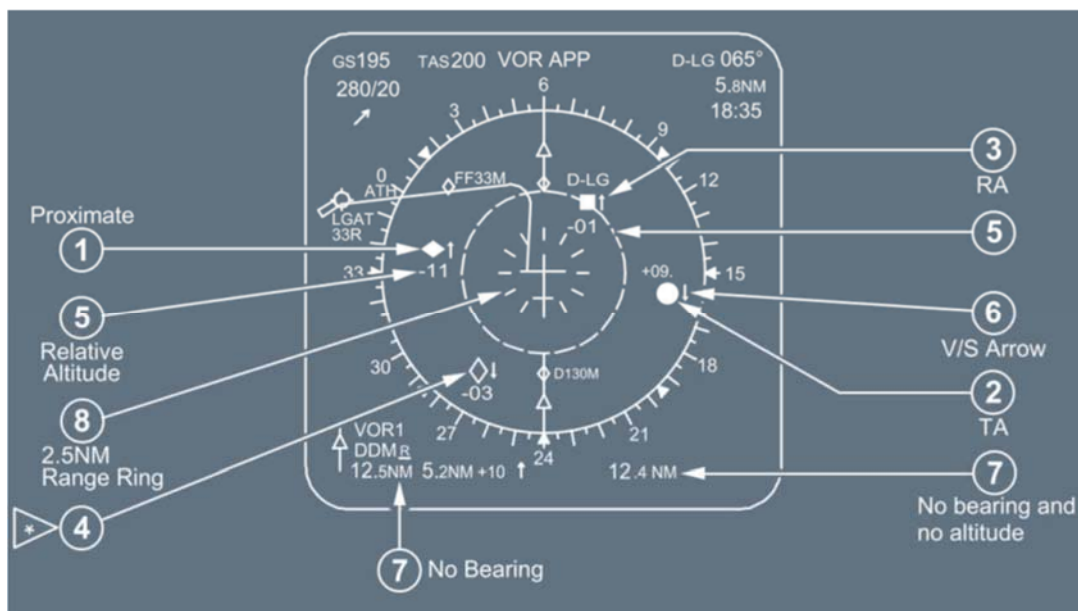
Η κυκλοφορία των αεροσκαφών εμφανίζεται σε όλες τις λειτουργίες ROSE και ARC όταν επιλέγεται το εύρος 10, 20 ή 40 NM.

Εμφανίζονται μόνο οι 8 πιο απειλητικοί εισβολείς.

### 1) Εγγύτατος εισβολέας

Υποδεικνύεται από ένα λευκό διαμάντι.

8) Δακτυλίδι κλίμακας 2.5 NM

Εμφανίζεται ένας δακτύλιος λευκού χρώματος 2,5 NM όταν επιλέγεται μια περιοχή 10 NM ή 20 NM.

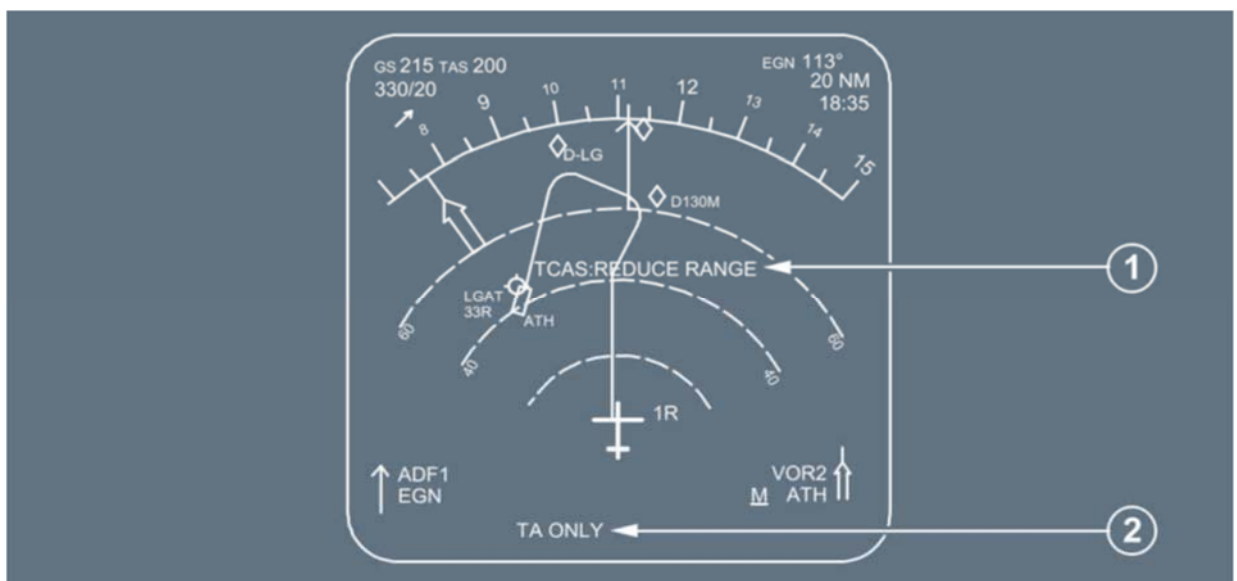
### 1) Επιλογή και μηνύματα εμβέλειας

Τα ακόλουθα μηνύματα μπορούν να εμφανιστούν για να τραβήξουν την προσοχή του πιλότου:

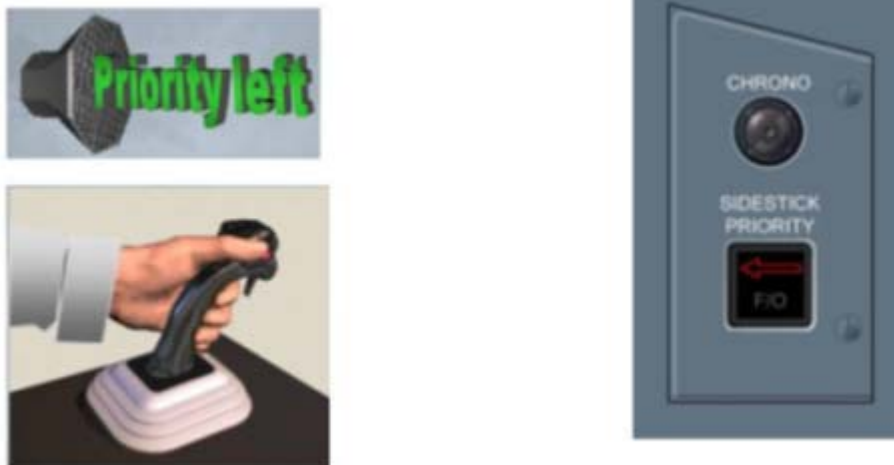
**Εικ. 16:** Ο κυβερνήτης έχει προτεραιότητα.

Η Εικ. 16 δείχνει τις ενδείξεις όταν ο καθημένος ΑΡΙΣΤΕΡΑ χειριστής επεμβαίνει στο χειριστήριό και αυτός ο χειριστής έχει προτεραιότητα. Οι ενδείξεις αυτές εξαφανίζονται όταν ο καθημένος ΔΕΞΙΑ χειριστής αφήνει το χειριστήριό του στην ουδέτερη θέση.

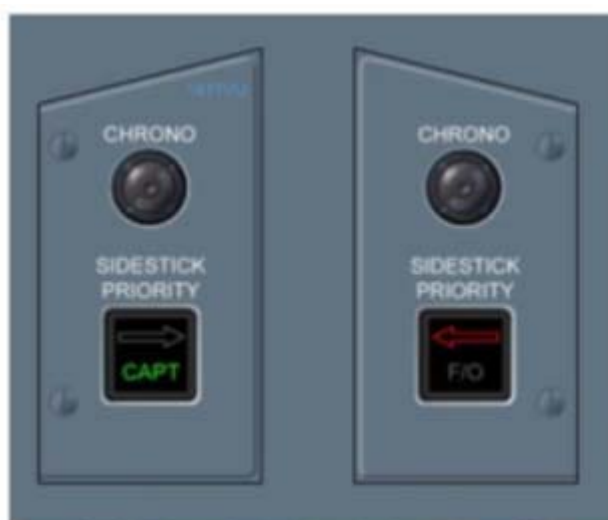
**Εικ. 17:** Ο κυβερνήτης έχει προτεραιότητα.

Η Εικ. 17 δείχνει τις ενδείξεις όταν ο καθημένος ΔΕΞΙΑ χειριστής επεμβαίνει στο χειριστήριό του και αυτός ο χειριστής έχει προτεραιότητα. Οι ενδείξεις αυτές εξαφανίζονται όταν ο καθημένος ΑΡΙΣΤΕΡΑ αφήνει το χειριστήριό του στην ουδέτερη θέση.

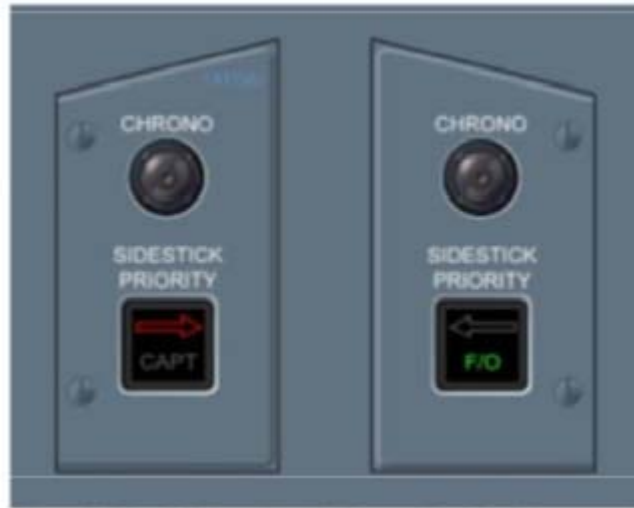
**Εικ. 18:** Ο συγκυβερνήτης έχει προτεραιότητα.

Η Εικ. 18 δείχνει τις ενδείξεις όταν και τα δύο μέλη του πληρώματος επεμβαίνουν στα χειριστήριά τους χωρίς να πάρουν προτεραιότητα. Η ηχητική ειδοποίηση “DUAL INPUT” ενεργοποιείται.

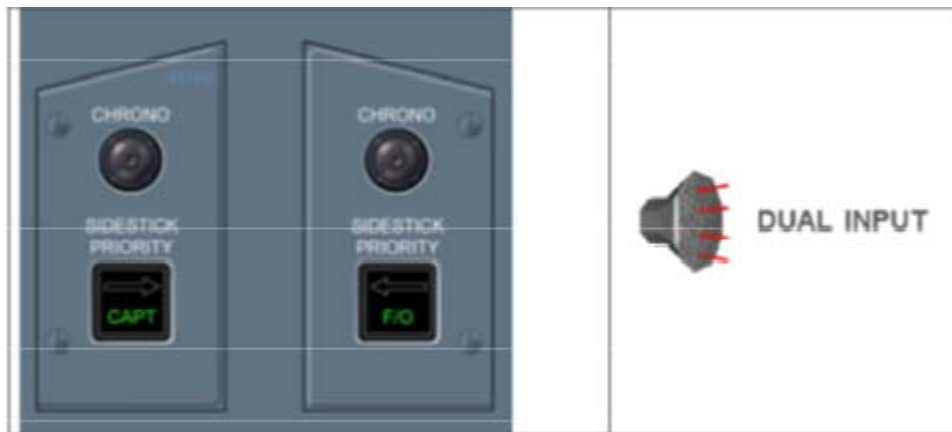
**Εικ. 19:** Επέμβαση στα χειριστήρια και των δύο μελών του πληρώματος θαλάμου διακυβέρνησης, χωρίς προτεραιότητα και με ενεργοποίηση ηχητικού μηνύματος “DUAL INPUT”.
