**Πόρισμα Διερεύνησης Ατυχήματος  
Αλεξιπτώτου Πλαγιάς  
Στην Περιοχή Ορέων Βάλτου,  
Θυάμου Ν. Αιτωλοακαρνανίας  
Την 3<sup>η</sup> Σεπτεμβρίου 2011**

**ΑΡ. ΠΟΡΙΣΜΑΤΟΣ 5 / 2012**

**ΕΠΙΤΡΟΠΗ ΔΙΕΡΕΥΝΗΣΗΣ ΑΤΥΧΗΜΑΤΩΝ ΚΑΙ  
ΑΣΦΑΛΕΙΑΣ ΠΤΗΣΕΩΝ  
(ΕΛΑΑΠ)**

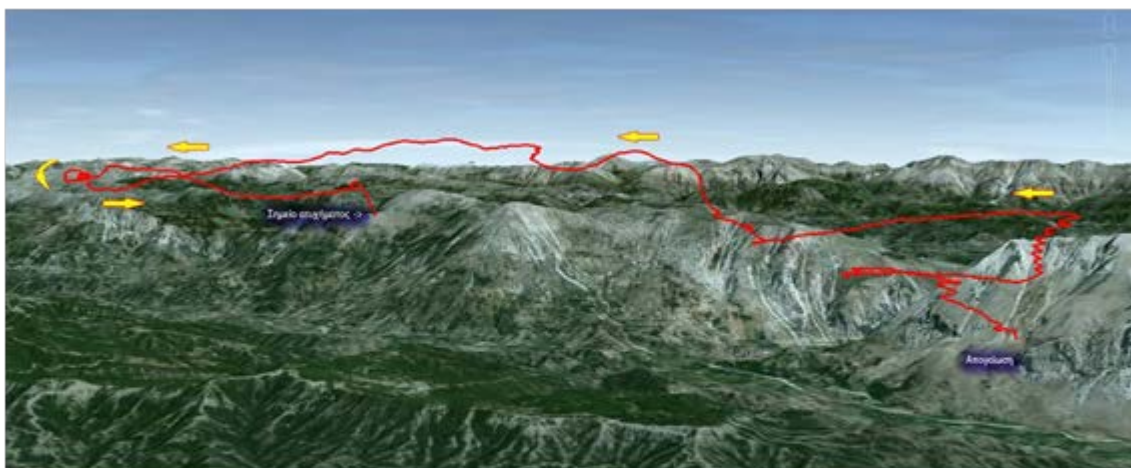
Εικόνα 1

Κατά την επιστροφή και συγκεκριμένα στις 15:11:38 h, σε απόσταση περίπου 6 km από το σημείο στροφής, ο χειριστής προσέκρουσε σε βραχώδη πλαγιά, μετά από τη χρήση του εφεδρικού αλεξιπτώτου λόγω δυσλειτουργίας του κύριου αλεξιπτώτου πλαγιάς. Η προσεδάφισή του στην πλαγιά του βουνού χαρακτηρίζεται ως βαριά, με αποτέλεσμα το σοβαρό τραυματισμό του χειριστή και την απώλεια των αισθήσεών του.

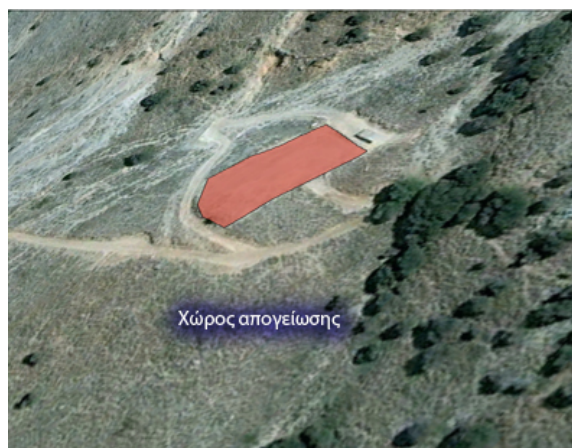
**Εικόνα 1 Χώρος Απογείωσης**

Ο χώρος απογείωσης βρίσκεται στη θέση 'Κόκκινο στεφάνι', στη δυτική πλευρά του όρους Κανάλα, Ν. Αιτωλοακαρνανίας και σε υψόμετρο 700 μέτρα πάνω από τη μέση στάθμη της θάλασσας ( Mean Sea Level, (mls)). Προσδιορίζεται από τις συντεταγμένες: 39°00'12.78" B, 21°19'48.68"A και καταλαμβάνει έκταση περίπου 2400 τ. μ. (Εικ.2)

Το μήκος, 60 m και το πλάτος, 40 m του χώρου απογείωσης σε συνδυασμό με τη κλίση του εδάφους επιτρέπουν ασφαλείς απογειώσεις Ιπταμένων Αεραθλητικών Συσκευών καθώς παρέχουν την δυνατότητα ελιγμών αλλά και τη δυνατότητα ακύρωσης της απογείωσης λόγω του επαρκούς μήκους, εάν αυτό χρειαστεί. Η διαμόρφωση του χώρου έχει γίνει από το αεραθλητικό σωματείο Αγρινίου σε συνεργασία με τον Δήμο Ινάχου.
