**Πόρισμα Διερεύνησης Ατυχήματος
Μηχανοκίνητου Αλεξιπτώτου Πλαγιάς
Στην περιοχή Σοφάδων Καρδίτσας
την 18η Αυγούστου 2013**

ΑΡ. ΠΟΡΙΣΜΑΤΟΣ 05 / 2014

**ΕΠΙΤΡΟΠΗ ΔΙΕΡΕΥΝΗΣΗΣ ΑΤΥΧΗΜΑΤΩΝ ΚΑΙ
ΑΣΦΑΛΕΙΑΣ ΠΤΗΣΕΩΝ
(ΕΔΑΑΠ)**

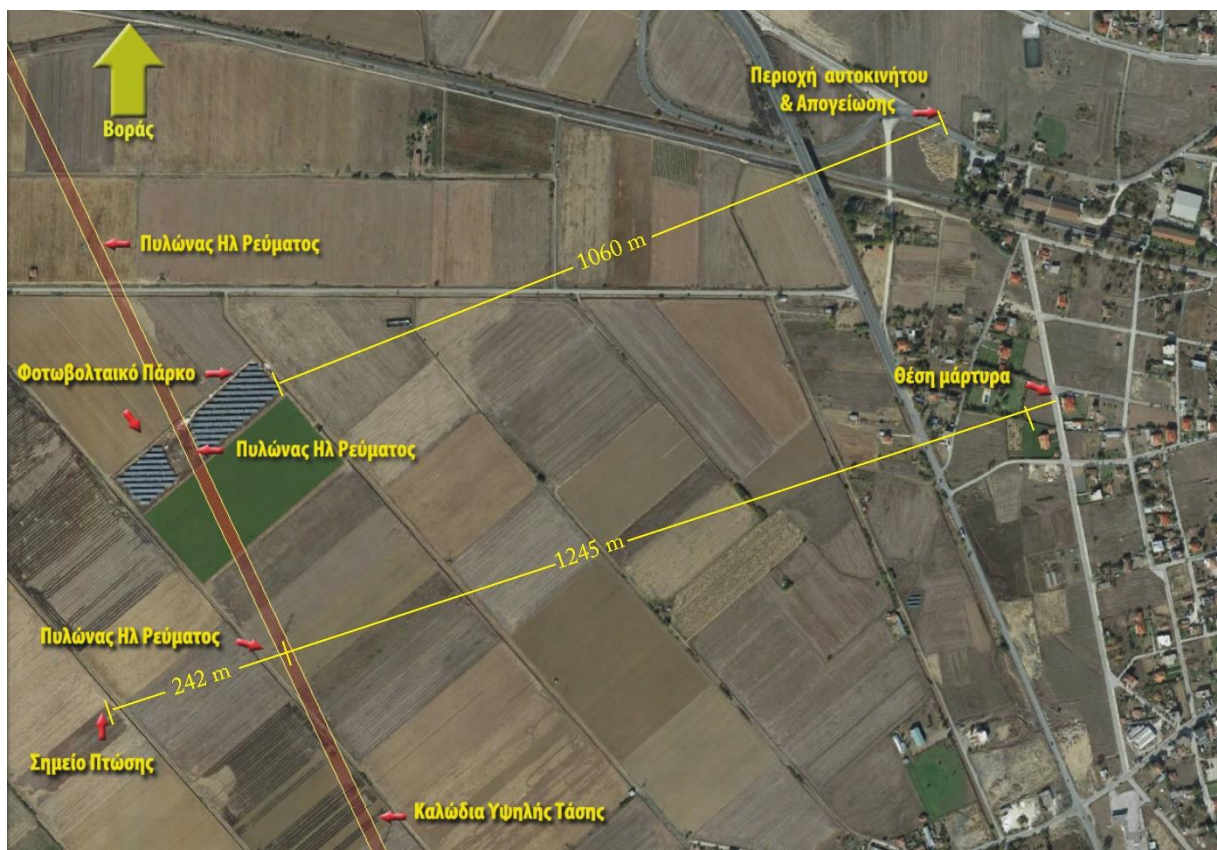
Σύμφωνα με μαρτυρίες τελευταία φορά εθεάθη στις 14:10 h περίπου να ίπταται επάνω από πυλώνες υψηλής τάσης που διασχίζουν την περιοχή του φωτοβολταϊκού πάρκου και στη συνέχεια εθεάθη να πέφτει με διαγώνια πορεία προς το έδαφος (Εικ. 1). Ο μάρτυρας μη γνωρίζοντας το αντικείμενο του αεροπτερισμού και αγνοώντας τον θανάσιμο τραυματισμό του χειριστή δεν προέβη σε καμία ενημέρωση των Αρμοδίων Αρχών ή του ΕΚΑΒ.

Εικόνα 1 Περιοχή απογείωσης, Φωτοβολταϊκό Πάρκο, Σημείο Πτώσης

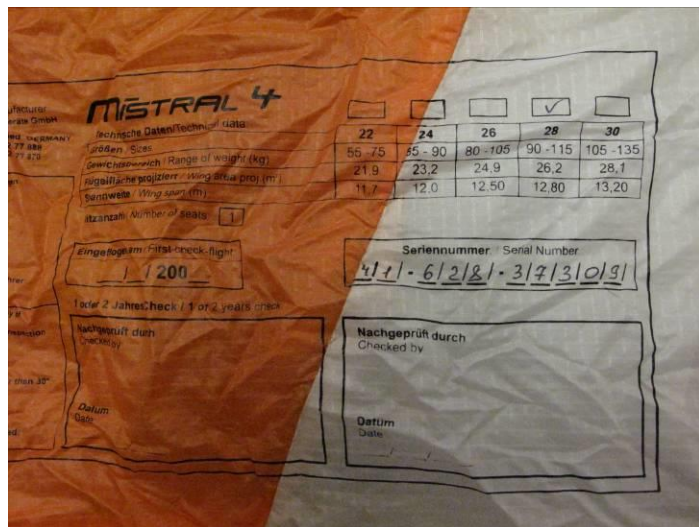
Φωτ. 2 Στοιχεία 'πτέρυγας'

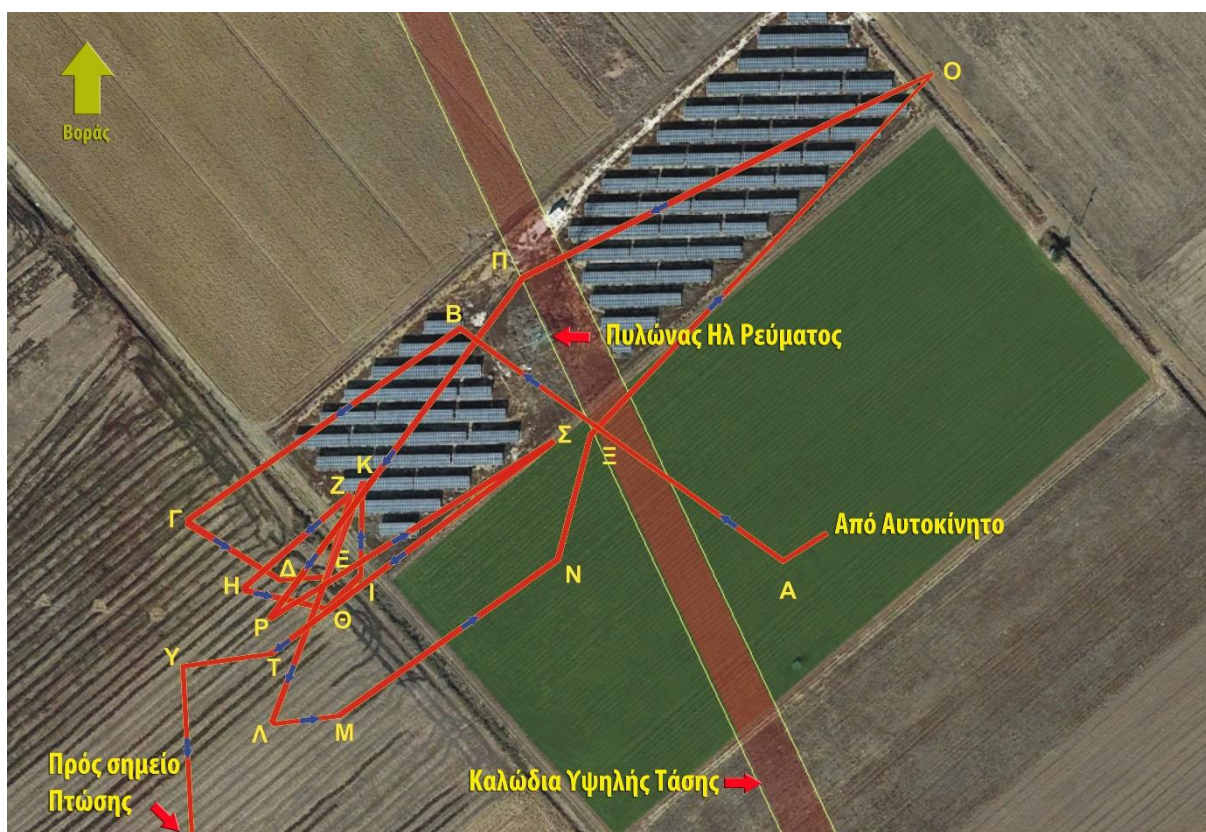
Φωτ. 5 Η πτήση σύμφωνα με την γωνία λήψης των φωτογραφιών

Παράλληλα της δραστηριότητας αυτής, διέσχισε το πάρκο διανύοντας μια συνολική διαδρομή περίπου 1750 m, έκανε αρκετές στροφές πάνω και γύρω από αυτό, πέταξε επάνω από πυλώνα ηλεκτρικού ρεύματος και αρκετά κοντά σε αυτόν καθώς και στα καλώδια υψηλής τάσης.
