**ΕΠΙΤΡΟΠΗ ΔΙΕΡΕΥΝΗΣΗΣ ΑΤΥΧΗΜΑΤΩΝ ΚΑΙ**  
**ΑΣΦΑΛΕΙΑΣ ΠΤΗΣΕΩΝ**  
**(ΕΔΑΑΠ)**

**ΠΟΡΙΣΜΑ ΔΙΕΡΕΥΝΗΣΗΣ ΑΤΥΧΗΜΑΤΟΣ**  
**ΑΝΕΜΟΠΤΕΡΟΥ SX-123**  
**ΣΤΟ ΑΕΡΟΔΡΟΜΙΟ ΤΑΤΟΙΟΥ**  
**ΣΤΙΣ 20 ΣΕΠΤΕΜΒΡΙΟΥ 2014**

**03 / 2017**

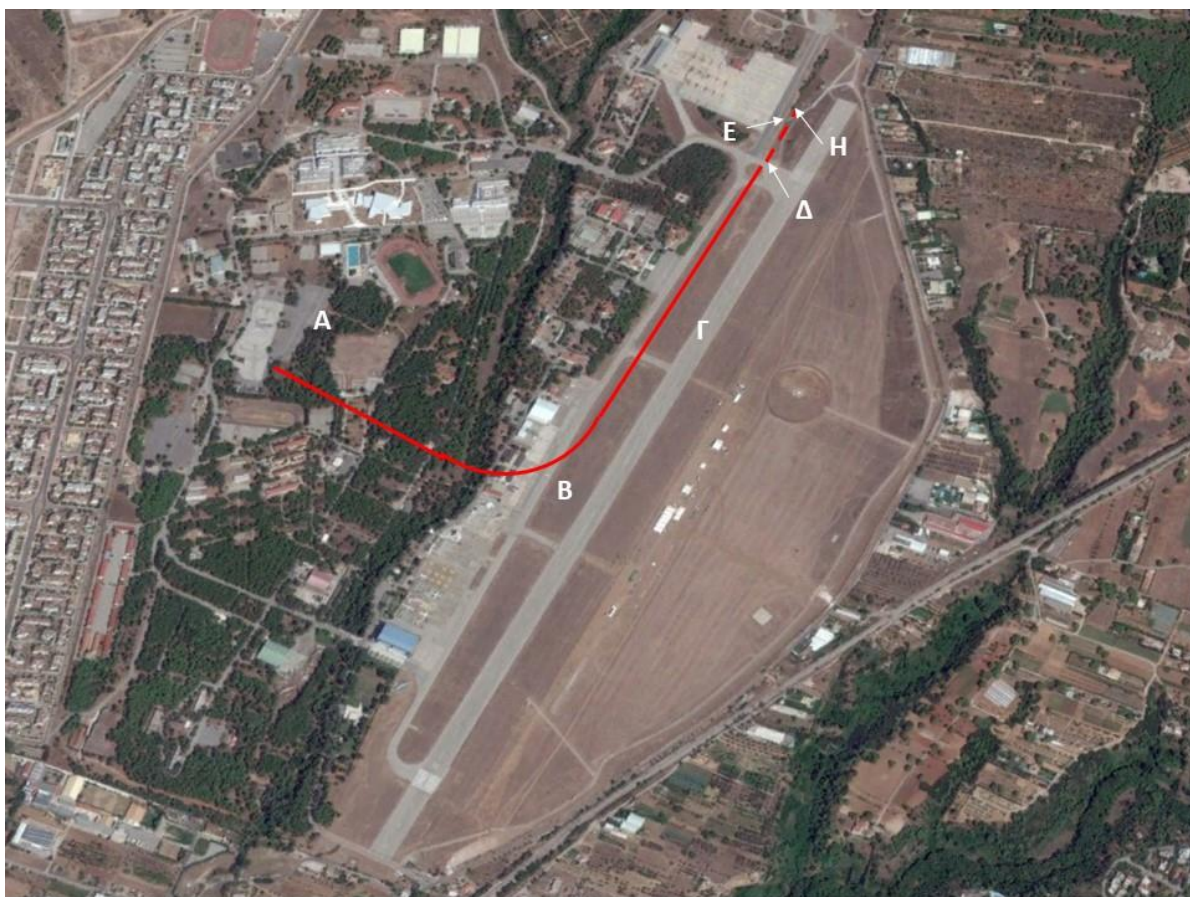
**Εικ. 1** Αεροδρόμιο Τατοΐου – Εκτιμώμενη Πορεία Ανεμοπτερού

Στη συνέχεια το ακροπερύγιο της αριστερής πτέρυγας του ανεμοπτερού προσέκρουσε σε ιστό ύψους 6 m ο οποίος βρισκόταν μεταξύ τροχοδρόμου και διαδρόμου (Εικ. 1, σημείο Ε), στην κορυφή του οποίου υπήρχε διάταξη σε σχήμα ‘Τ’, επί της οποίας υπήρχαν μετεωρολογικά όργανα. Μετά την πρόσκρουση στον ιστό, το ανεμόπτερο στράφηκε προς τα αριστερά και κατέπεσε στο χώρο μεταξύ διαδρόμου και τροχοδρόμου (Εικ.1 σημείο Η). Οι συναθλητές του έτρεξαν στο σημείο που σταμάτησε το ανεμόπτερο και είδαν το πιλοτήριο να έχει γυρίσει ανάποδα και τον ανεμοπόρο να βρίσκεται εντός αυτού.

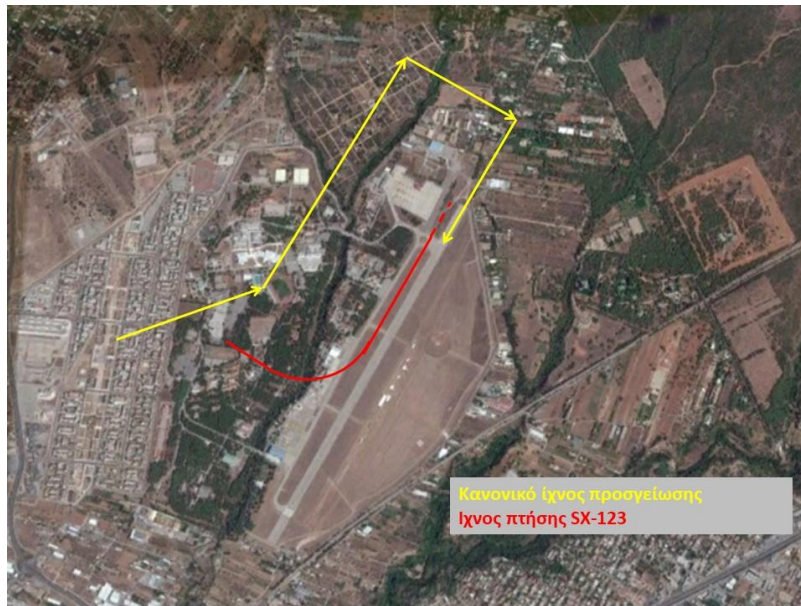
**Εικ. 4** Κύκλος προσγείωσης διαδρόμου 21 και εκτιμώμενο ίχνος πτήσης ατυχήματος

Ο κύκλος προσγείωσης του αεροδρομίου Τατοΐου για τα ανεμόπτερα αποτελείται από τέσσερες στροφές και τέσσερις μικρές ευθείες (σκέλη), που πρέπει ο ανεμοπόρος διαδοχικά να καλύψει για να φθάσει το διάδρομο. Τα τέσσερα σκέλη είναι, το σκέλος εισόδου, το υπήνεμο, το βασικό και το τελικό σκέλος. Ο κύκλος έχει ένα σημείο εισόδου (πισίνα των Ολυμπιακών εγκαταστάσεων) που είναι απέναντι από το μέσο του διαδρόμου και σε απόσταση περίπου 500 m από τον διάδρομο. Το ύψος του ανεμοπτέρου στο σημείο εισόδου πρέπει να είναι 650 ft – 820 ft (200 m - 250 m). Στο υπήνεμο μπαίνει με γωνία 45°, ώστε να μπορεί άνετα ο ανεμοπόρος να ελέγχει όλα τα σκέλη του κύκλου για κυκλοφορία και σε ύψος 650 ft (200 m) από το έδαφος.

Η στροφή από το υπήνεμο στο βασικό πρέπει να αρχίσει περίπου σε ύψος 500 ft (150 m), ενώ θα πρέπει να έχει ύψος περίπου 330 ft (100 m) όταν στρέψει για το τελικό σκέλος.

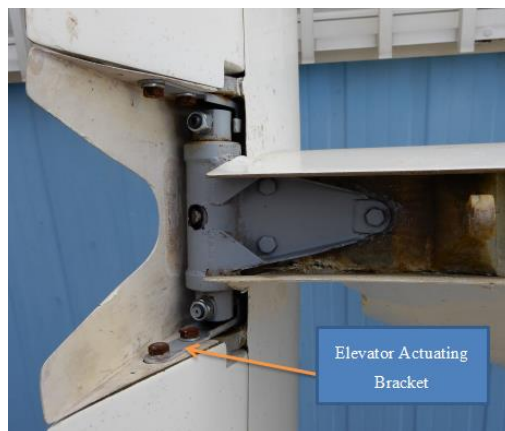
γ) Η κατευθυντήρια οδηγία (AD) της LBA No 88-28 εκδόθηκε στις 12/01/1988 και αναφέρεται σε ημερήσιο έλεγχο, πριν την πρώτη πτήση της ημέρας, του υποστηρίγματος μετάδοσης κίνησης του πηδαλίου ανόδου-καθόδου (Elevator actuating bracket), για ρωγμές στα μπράτσα του υποστηρίγματος και για 'στρίψιμο' αυτών μέχρι την 30/04/1988, ημερομηνία υποχρεωτικής αντικατάστασής του από ένα καινούργιο ενισχυμένο υποστήριγμα (bracket) ή την ενίσχυση του παλαιού μέσω τροποποίησης, προτεινόμενη από τον κατασκευαστή του ανεμοπτέρου.

Η ανωτέρω αναφερόμενη κατευθυντήρια οδηγία αν και αναφέρει ότι θα πρέπει να εκτελεσθεί και καταγραφή στο ημερολόγιο (Log book) του ανεμοπτέρου από πτυχιούχο μηχανικό, δεν υπάρχει κάποια καταγραφή μέχρι την καταλυτική ημερομηνία υποχρεωτικής εκτέλεσής της, 30/04/1988. Επίσης στις 04/05/1988, δηλαδή τέσσερες ημέρες μετά την καταλυτική ημερομηνία υποχρεωτικής εκτέλεσής της και ένα μήνα πριν την ανανέωση του Πιστοποιητικού Πτητικής Ικανότητας (04/06/1988) από την ΥΠΑ λόγω χρονικής λήξης, αναφέρεται στο ημερολόγιο του ανεμοπτέρου ότι καμία κατευθυντήρια οδηγία δεν εκκρεμεί. Η κατευθυντήρια οδηγία LBA No 88-28 εκδόθηκε διότι παρατηρήθηκε ότι όταν επέλθει θραύση της μίας πλευράς του υποστηρίγματος παρουσιάζεται δυσκολία στον έλεγχο του ανεμοπτέρου κατά την πτήση.

Στις 22/05/90 εκτελέσθηκε η προαιρετική TN No 303-15 η οποία εκδόθηκε την 27/02/1990 και μέσω της εκτέλεσής της γίνεται αντικατάσταση του ανωτέρω αναφερομένου υποστηρίγματος με βελτιωμένο όπως αναφέρεται στο σχέδιο No 201-33-4 της TN, στο οποίο δεν έχει εφαρμογή η κατευθυντήρια οδηγία (AD) της LBA No 88-28.
