**ΠΟΡΙΣΜΑ ΔΙΕΡΕΥΝΗΣΗΣ ΑΤΥΧΗΜΑΤΟΣ**  
**ΑΕΡΟΣΚΑΦΟΥΣ SX-DIA**  
**ΣΤΟΝ ΚΡΑΤΙΚΟ ΑΕΡΟΛΙΜΕΝΑ ΡΟΔΟΥ ‘ΔΙΑΓΟΡΑΣ’**  
**ΣΤΙΣ 2 ΦΕΒΡΟΥΑΡΙΟΥ 2015**

**ΠΟΡΙΣΜΑ ΔΙΕΡΕΥΝΗΣΗΣ ΑΤΥΧΗΜΑΤΟΣ**  
**03 / 2018**

**Αεροσκάφους SX-DIA (Jetstream 41)**  
**στον Κρατικό Αερολιμένα Ρόδου ‘Διαγόρας’ την 02/02/2015**

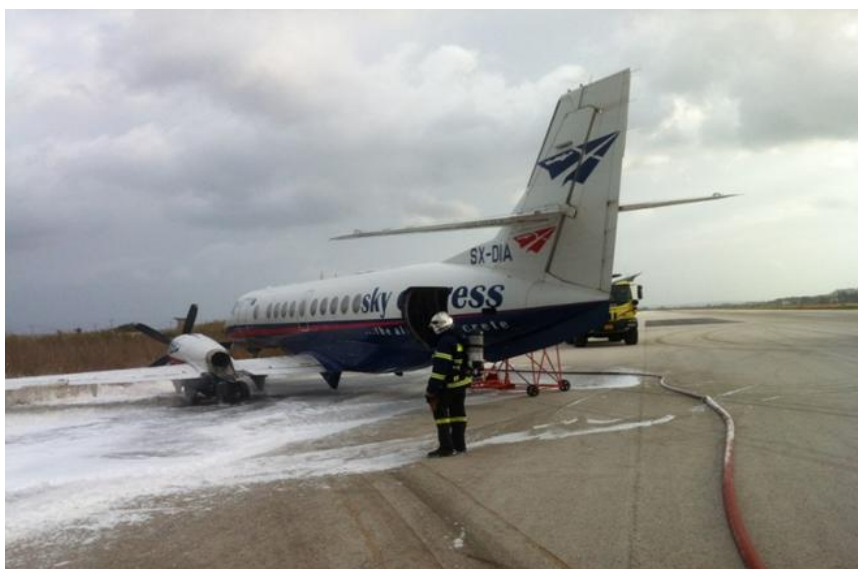
Εικόνα 1

Στις 07:41:08 h, ο Πύργος μετά από ερώτηση του 'Follow me', ρώτησε το πλήρωμα του α/φ αν μπορούν να κατέβουν οι επιβάτες και η απάντηση ήταν ότι δεν μπορούν να κατέβουν από τη πόρτα επιβίβασης/αποβίβασης επιβατών (μπροστά και αριστερά) λόγω του αφρού πυρόσβεσης που υπάρχει στο διάδρομο και ότι θα χρησιμοποιηθεί για την αποβίβαση των επιβατών η πίσω δεξιά πόρτα (Εξοδος κινδύνου).

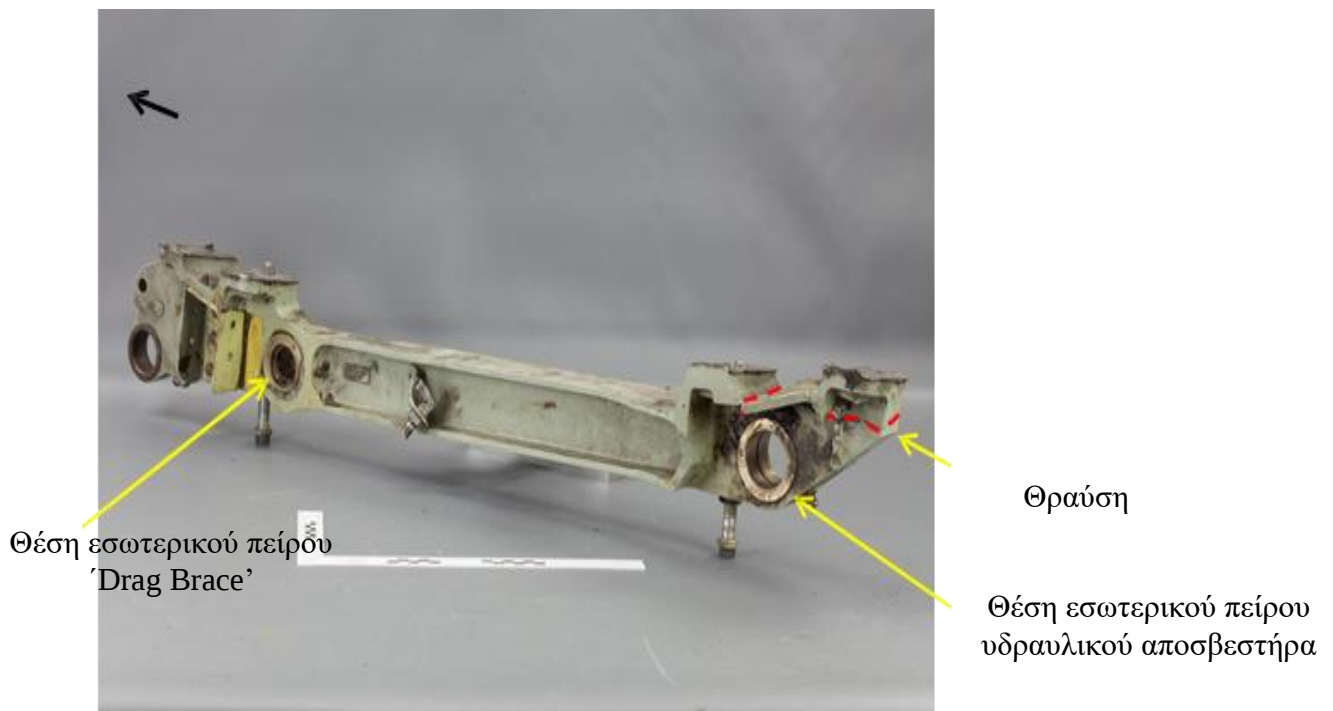
Εικόνα 12. Rib 7

Για να επιτευχθεί η σύνδεση του σκέλους με το α/φ, ο εσωτερικός πείρος του υδραυλικού αποσβεστήρα και ο αντίστοιχος του βραχίονα στήριξης εδράζουν στο ‘Rib’ 7, ενώ ο εξωτερικός πείρος του υδραυλικού αποσβεστήρα και ο αντίστοιχος του βραχίονα στήριξης, εδράζουν στο ‘Rib’ 8.
