**ΕΠΙΤΡΟΠΗ ΔΙΕΡΕΥΝΗΣΗΣ ΑΤΥΧΗΜΑΤΩΝ ΚΑΙ  
ΑΣΦΑΛΕΙΑΣ ΠΤΗΣΕΩΝ  
(ΕΔΑΑΠ)**

**ΠΟΡΙΣΜΑ ΔΙΕΡΕΥΝΗΣΗΣ ΑΤΥΧΗΜΑΤΟΣ  
ΠΤΑΜΕΝΗΣ ΑΕΡΑΘΛΗΤΙΚΗΣ ΣΥΣΚΕΥΗΣ  
(ΑΛΕΞΙΠΤΩΤΟΥ ΠΛΑΓΙΑΣ)  
ΣΤΗΝ ΠΕΡΙΟΧΗ ΒΡΑΝΑΚΙ ΑΓΙΟΥ ΑΘΑΝΑΣΙΟΥ ΠΕΛΛΑΣ  
ΤΗΝ 6<sup>η</sup> ΟΚΤΩΒΡΙΟΥ 2016**

**04 / 2018**

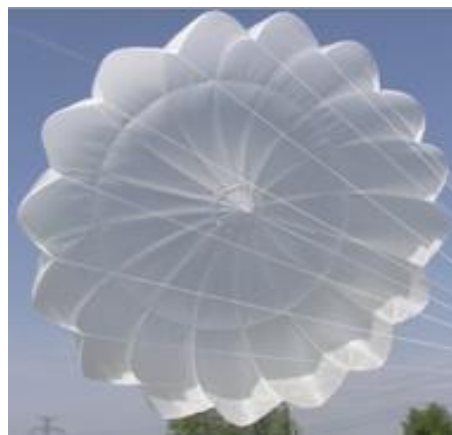
Εικ. 6 Εφεδρικό παρόμοιου τύπου

Το εφεδρικό αλεξίπτωτο, που είχε στον εξοπλισμό του ο χειριστής, κατασκευάστηκε από την εταιρία Axis Paragliding, είναι μοντέλο H35, κατασκευής 05/2015 και με σειριακό αριθμό (Serial Number, S/N) 01535065. Το συγκεκριμένο εφεδρικό αλεξίπτωτο βρέθηκε εντός της θήκης συσκευασίας του, σε ειδική θέση στην ζώνη (κάθισμα) και δεν έγινε χρήση του. Η τοποθέτησή του ήταν σωστή και η συσκευασία του ήταν σε άριστη κατάσταση.

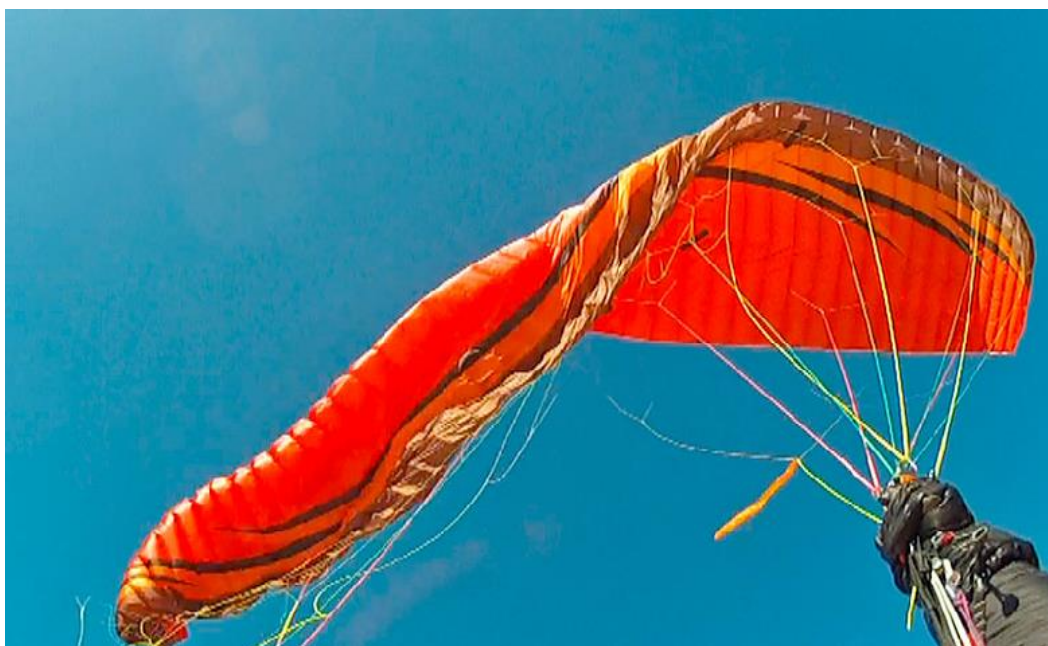
**Εικ. 11** Ασύμμετρο εμπρόσθιο κλείσιμο πτέρυγας αλεξιπτώτου πλαγιάς

Ασύμμετρο εμπρόσθιο κλείσιμο (εικ. 11) προκαλείται όταν ένα τμήμα του χείλους προσβολής της πτέρυγας, με αρχή το ένα από τα δύο ακροπερύγια, διπλώσει κάτω από τον υπόλοιπο θόλο, ο οποίος παραμένει φουσκωμένος. Το ασύμμετρο εμπρόσθιο κλείσιμο μπορεί να δημιουργήσει σοβαρά προβλήματα σε έναν χειριστή, ιδίως εάν είναι μεγάλο και συμβεί, ενώ το αλεξίπτωτο πλαγιάς βρίσκεται κοντά σε κάποια πλαγιά. Ο λόγος είναι ότι, το ασύμμετρο εμπρόσθιο κλείσιμο προκαλεί ξαφνικά στροφή της πτέρυγας από την ευθύγραμμη πορεία της προς την κλειστή πλευρά και ο κίνδυνος μεγιστοποιείται εάν η πτέρυγα διπλώσει σε μεγάλο βαθμό, πάνω από το 50%, στην πλευρά που είναι προς την πλαγιά. Το ασύμμετρο εμπρόσθιο κλείσιμο προκαλείται είτε από ισχυρές αναταράξεις είτε από ρότορες, που συμβαίνουν αν ο χειριστής, από λάθος, κακούς υπολογισμούς ή άγνοια, πετώντας κοντά στην πλαγιά και κάτω από το ύψος των κορυφογραμμών, βρεθεί πίσω από κάποιο τμήμα βουνού, όπου η κατεύθυνση του ανέμου δημιουργεί στροβιλισμούς στην υπήνεμη πλευρά του. Σε αυτή τη περίπτωση, ο χειριστής οφείλει με τους κατάλληλους χειρισμούς να φέρει το αλεξίπτωτο πλαγιάς ξανά σε ευθεία πορεία. Ο τρόπος αντιμετώπισης και οι χειρισμοί που απαιτούνται είναι ανάλογοι του ποσοστού κλεισίματος της πτέρυγας και της κατηγορίας που είναι πιστοποιημένο το αλεξίπτωτο. Οι αντιδράσεις πάντως θα πρέπει να είναι άμεσες, αποφασιστικές και ακριβείς και απαιτούν εμπειρία και καλή γνώση της εκάστοτε πτητικής συσκευής.

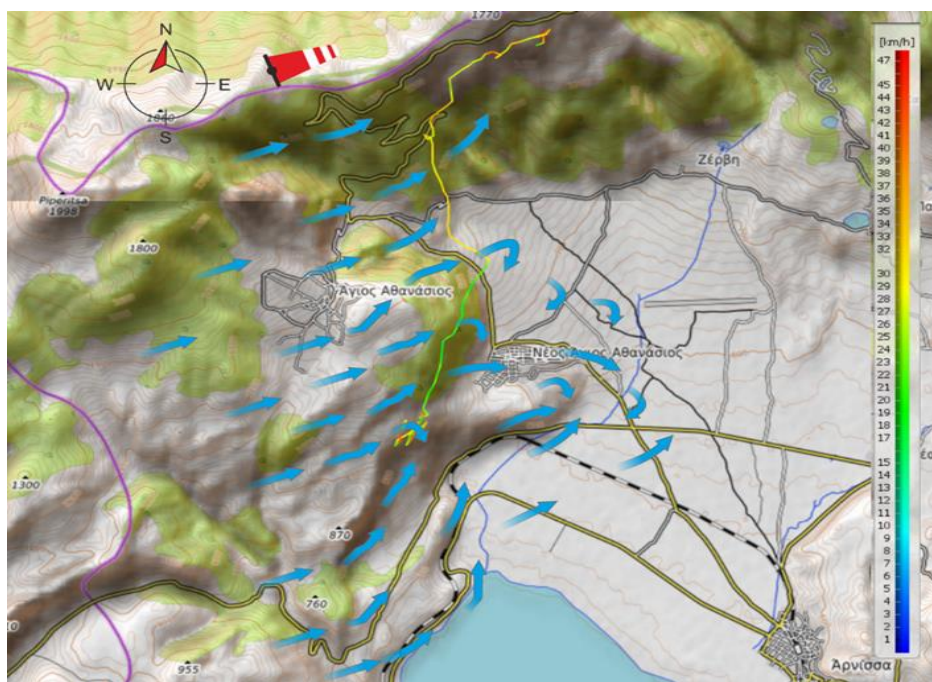
Στις 12:50 h ο χειριστής διαθέτοντας 330 m περίπου υψομετρική διαφορά από το έδαφος ή 1188 m από την μέση στάθμη θαλάσσης, άλλαξε για ακόμα μια φορά την κατεύθυνση της πορείας του από νότια σε νοτιοδυτική πλησιάζοντας ακόμα περισσότερο τον λόφο του Αγίου Αθανασίου. Από το σημείο αυτό άλλαξε και η ταχύτητα του αλεξιπτώτου παρουσιάζοντας σημαντική μείωση αλλά όχι ανησυχητική. Πιο συγκεκριμένα, στο δεύτερο αυτό σκέλος (Σκέλος Β, εικ. 12) ο χειριστής πετούσε πολύ κοντά στην πλαγιά του βουνού τόσο στον οριζόντιο όσο και στον κάθετο άξονα (απόσταση και ύψος). Η απώλεια ύψους που σημειώνεται στο σκέλος αυτό ήταν 275 m, με αποτέλεσμα ο χειριστής στο τέλος του σκέλους να διαθέτει 913 m υψομετρική διαφορά από τη μέση στάθμη της θαλάσσης ή 25 m - 30 m από το έδαφος. Η μέση ταχύτητα πτήσης από 31 km/h που ήταν στο προηγούμενο σκέλος μεταβλήθηκε σε 21 km/h, με την ελάχιστη να σημειώνεται στο μέσο περίπου της διαδρομής αυτής και να είναι 16 km/h.

**Εικ. 13** Η συνήθης διαμόρφωση του νοτιοδυτικού ανέμου ανάμεσα στις κορυφές
