**ΕΠΙΤΡΟΠΗ ΔΙΕΡΕΥΝΗΣΗΣ ΑΤΥΧΗΜΑΤΩΝ ΚΑΙ  
ΑΣΦΑΛΕΙΑΣ ΠΤΗΣΕΩΝ  
(ΕΔΑΑΠ)**

**ΠΟΡΙΣΜΑ ΔΙΕΡΕΥΝΗΣΗΣ ΑΤΥΧΗΜΑΤΟΣ  
ΠΤΑΜΕΝΗΣ ΑΕΡΑΘΛΗΤΙΚΗΣ ΣΥΣΚΕΥΗΣ  
(ΑΛΕΞΙΠΤΩΤΟΥ ΠΛΑΓΙΑΣ)  
ΣΤΗΝ ΠΕΡΙΟΧΗ ΟΜΠΛΟΣ ΑΧΑΪΑΣ  
ΤΗΝ 18<sup>η</sup> ΜΑΪΟΥ 2016**

**ΠΟΡΙΣΜΑ ΔΙΕΡΕΥΝΗΣΗΣ ΑΤΥΧΗΜΑΤΟΣ**  
**06 / 2018**

**Ιπτάμενης Αεραθλητικής Συσκευής  
(Αλεξιπτώτου Πλαγιάς)  
στην περιοχή Ομπλός Αχαΐας  
την 18<sup>η</sup> Μαΐου 2016**

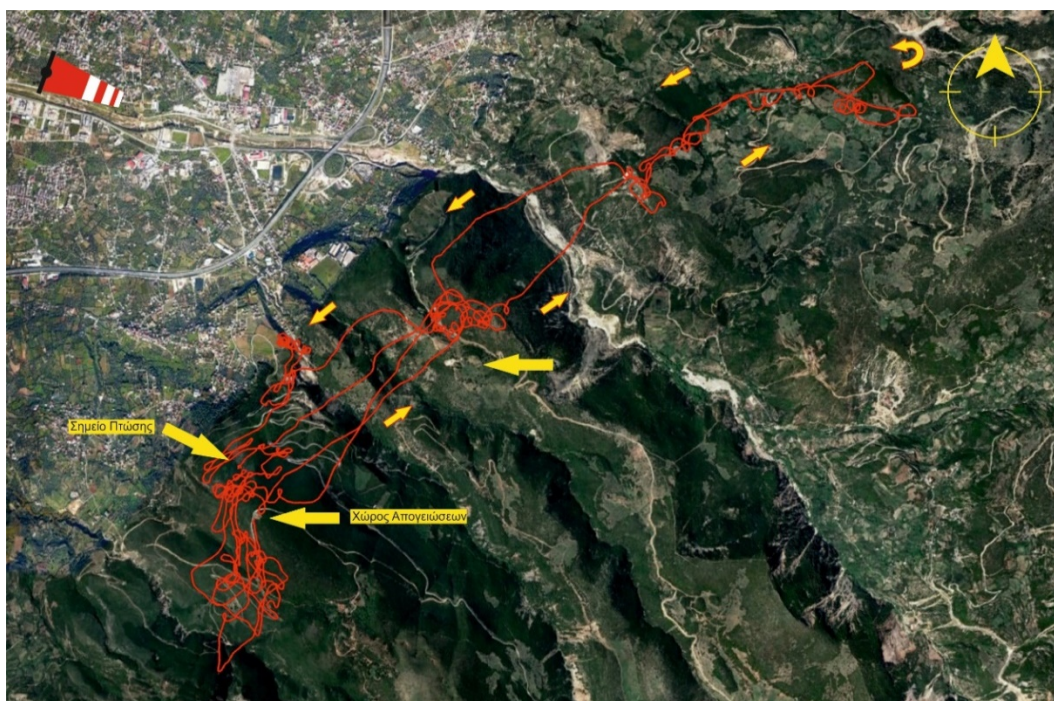
Σύμφωνα με μαρτυρίες, ο χειριστής ετοίμασε και έλεγξε τον εξοπλισμό του και στην συνέχεια, σύμφωνα με τα δεδομένα που έχουν καταγραφεί στην συσκευή GPS που έφερε μαζί του, απογειώθηκε στις 15:14 h περίπου. Η πτήση του χειριστή περιορίστηκε σε μια ακτίνα 6 km περίπου από τον χώρο απογείωσης, διανύοντας απόσταση προς όλες τις κατευθύνσεις 18,5 km περίπου, το δε μέγιστο ύψος που ανήλθε ήταν 1.116 m περίπου από την επιφάνεια της θάλασσας. Σύμφωνα με τα λεγόμενα του ιδίου αλλά και άλλων χειριστών, κατά την διάρκεια της πτήσης αυτής δεν παρατηρήθηκαν ανησυχητικά φαινόμενα που να αφορούσαν τον καιρό, τον τρόπο πτήσης ή την συμπεριφορά του αλεξιπτώτου. Αντίθετα, αυτή φαινόταν να είναι μία συνηθισμένη πτήση για την εποχή (Φωτ. 1).

**Φωτ. 1:** Η πτήση του χειριστή και το σημείο της πτώσης.

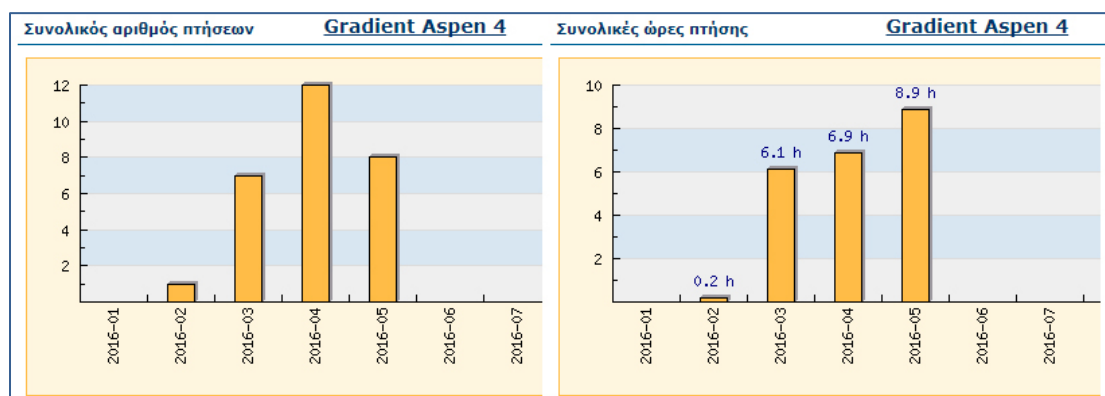
Το αλεξίπτωτο με το οποίο σημειώθηκε το ατύχημα ήταν κατηγορίας EN-C. Το χρησιμοποίησε για πρώτη φορά ο χειριστής τον Φεβρουάριο 2016 και με αυτό είχε πετάξει συνολικά 23 h σε 28 πτήσεις (Φωτ. 3).

**Φωτ. 3:** Οι πτήσεις και ο αριθμός ωρών πτήσης του χειριστή με το συγκεκριμένο αλεξίπτωτο.

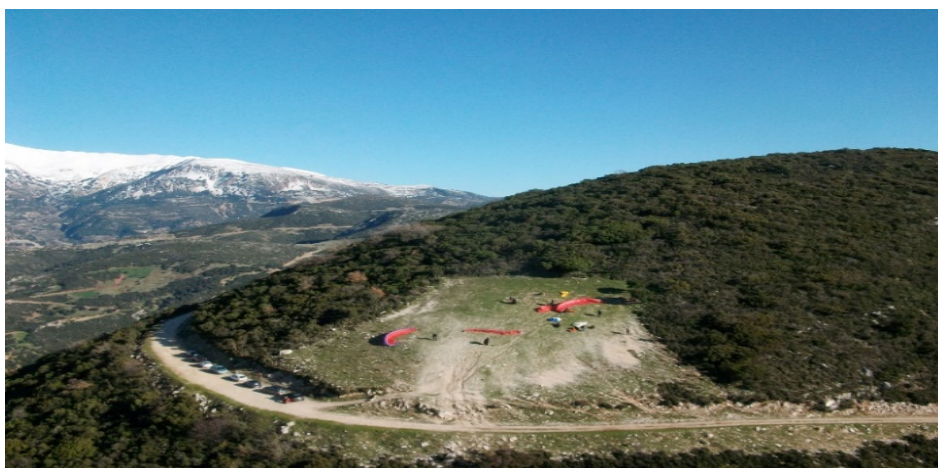
**Φωτ. 6:** Ο χώρος απογείωσης

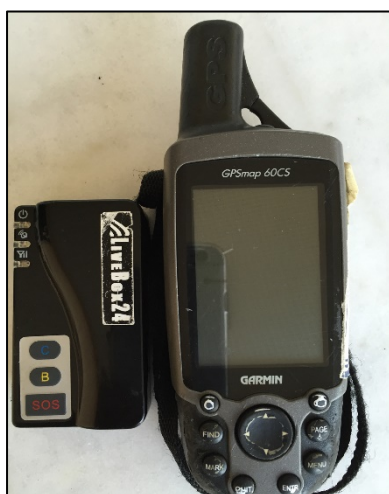
Ο χειριστής έφερε μαζί του συσκευή GPS (Global Positioning System - Παγκόσμιο Σύστημα προσδιορισμού θέσης) της εταιρίας Garmin μοντέλο 60CS η οποία καταγράφει το ίχνος πτήσης. Από την συσκευή αυτή εξήχθησαν και αναλύθηκαν τα δεδομένα της διαδρομής (Track Log) που πραγματοποίησε ο χειριστής μέχρι το σημείο πτώσης. Επίσης, ο χειριστής διέθετε συσκευή Live Box 24 η οποία μεταδίδει σε πραγματικό χρόνο τα δεδομένα ίχνους πτήσης σε κεντρικό server και στην συνέχεια αυτά αναμεταδίδονται σχεδόν σε πραγματικό χρόνο σε συγκεκριμένη ιστοσελίδα. Η ίδια συσκευή διαθέτει και πλήκτρο SOS που με την κλήση του μεταδίδει σε προκαθορισμένους χρήστες σχετικό μήνυμα συνοδευόμενο από τις συντεταγμένες του σημείου (Φωτ. 7).

**Φωτ. 7:** Οι καταγραφείς στοιχείων πτήσης.

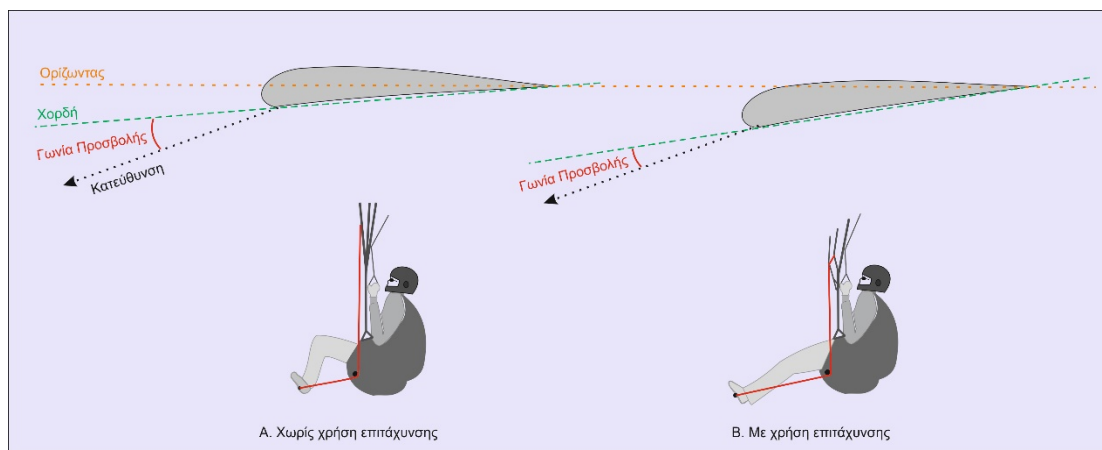
αυτής είναι η κύρτωση της πτέρυγας και η αλλαγή του προφίλ της με συνέπεια την παραγωγή λιγότερης άντωσης (Φωτ. 9).

**Φωτ. 9:** Το σύστημα της επιτάχυνσης της πτέρυγας.

Επιγραμματικά, πατώντας την μπάρα, χαμηλώνει το χείλος προσβολής, αλλάζει η γωνία του αλεξιπτώτου με αποτέλεσμα την αύξηση της ταχύτητας αλλά και τη μεγαλύτερη απώλεια ύψους ανά διανυθέν μέτρο πορείας, εξαιτίας της αλλαγής προφίλ της πτέρυγας. Η αλλαγή της γωνίας προσβολής της πτέρυγας την κάνει περισσότερο ευπαθή σε συνθήκες αναταράξεων, με αποτέλεσμα να είναι αυξημένη η πιθανότητα αυτή να υποστεί εμπρόσθια συμμετρικά ή ασύμμετρα κλεισίματα. Η χρήση του συστήματος της επιτάχυνσης απαιτεί αυξημένη προσοχή και ενεργητική συμμετοχή από τον χειριστή, ενώ συστήνεται και η αποφυγή του κοντά στο έδαφος.

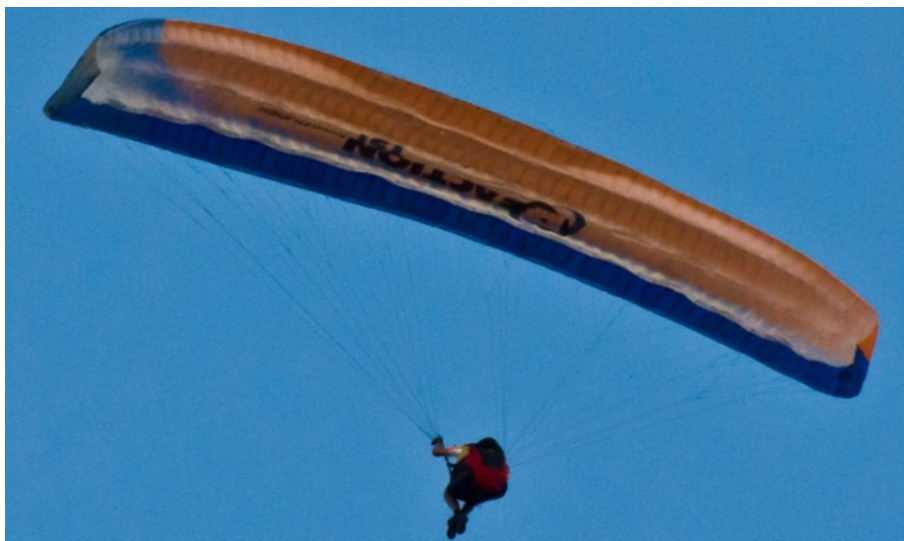
Το αλεξιπτωτάρισμα είναι το ενδιάμεσο στάδιο πριν την ολική απώλεια στήριξης (full stall) της πτέρυγας του αλεξιπτώτου. Στην κατάσταση αυτή, το αλεξίπτωτο παραμένει ανοικτό επάνω από τον χειριστή, δεν έχει οριζόντια ταχύτητα και παρουσιάζει μεγάλο βαθμό καθόδου, ενώ χαρακτηριστικές είναι οι κυματώσεις που εμφανίζονται στην επιφάνεια του αλεξιπτώτου (Φωτ. 10).

**Φωτ. 10:** Αλεξίπτωτο σε κατάσταση Deep Stall

Ο κατασκευαστής του αλεξιπτώτου πλαγιάς αναφέρει στο εγχειρίδιο χρήσης του ότι: «για να επιστρέψει το αλεξίπτωτο σε ομαλή πτήση θα πρέπει απλά ο χειριστής να απελευθερώσει τα χειριστήρια ή για την γρηγορότερη επαναφορά προτείνει την συμμετρική χρήση των φρένων και την γρήγορη απελευθέρωσή τους». Σύμφωνα με τον κατασκευαστή ακόμα και ένα μικρό τράβηγμα των μπροστινών ιμάντων του αλεξιπτώτου είναι σε θέση να διαταράξει την κατάσταση αλεξιπτωταρίσματος και να ωθήσει την συσκευή ταχύτερα σε ομαλή πτήση.
