**ΠΟΡΙΣΜΑ ΔΙΕΡΕΥΝΗΣΗΣ ΑΤΥΧΗΜΑΤΟΣ  
ΤΟΥ ΑΕΡΟΣΚΑΦΟΥΣ 5B-CLB  
ΣΤΗΝ ΠΕΡΙΟΧΗ ΤΩΝ ΚΑΛΑΒΡΥΤΩΝ  
ΤΗΝ 16<sup>Η</sup> ΟΚΤΩΒΡΙΟΥ 2016**

**ΠΟΡΙΣΜΑ ΔΙΕΡΕΥΝΗΣΗΣ ΑΤΥΧΗΜΑΤΟΣ**  
**07 / 2018**

**Αεροσκάφους C 172 P με στοιχεία νηολογίου 5B-CLB**  
**στην περιοχή των Καλαβρύτων στις 16 Οκτωβρίου 2016**

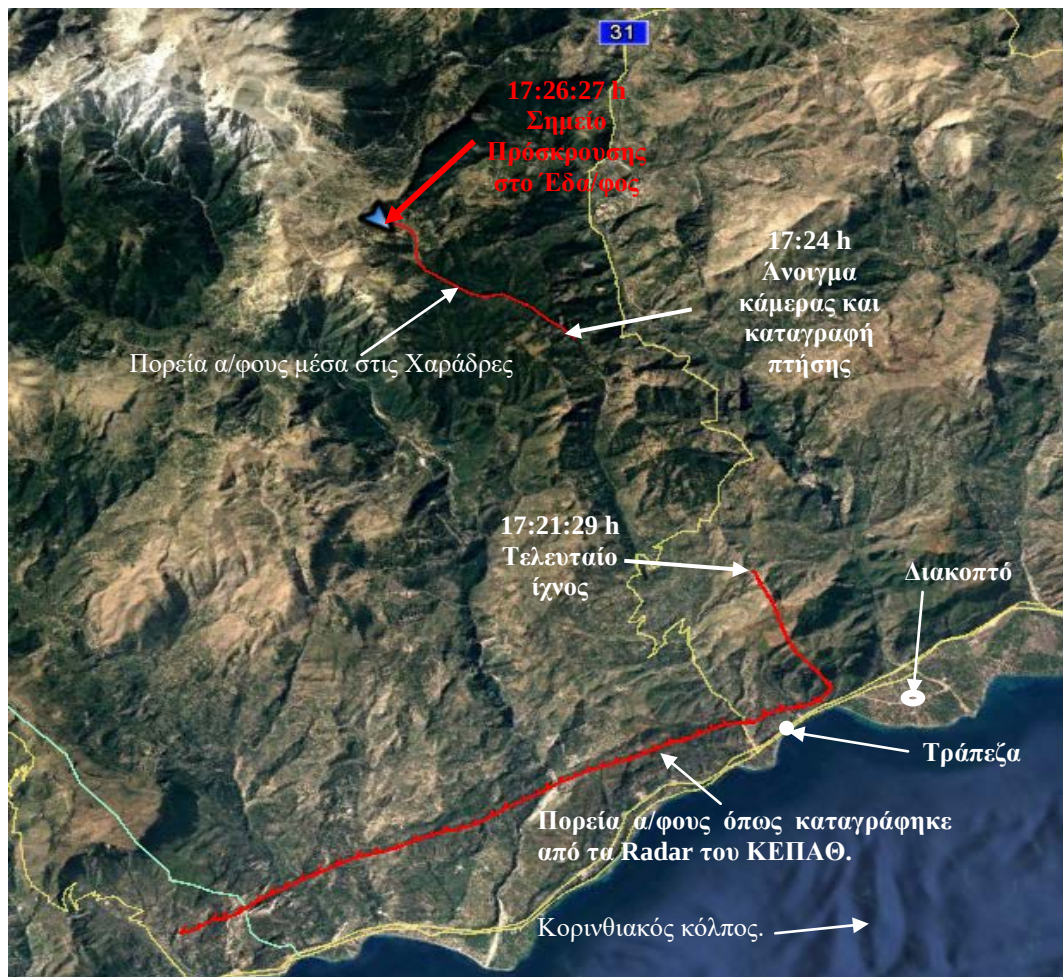
Εικ. 2 Πορεία α/φους και τελικό σημείο πτώσης

η γωνία που σχημάτιζε ο διαμήκης άξονας του α/φους με το οριζόντιο επίπεδο στην τελική θέση ήταν  $73^{\circ}$  <sup>3</sup>.

Στις 17:26:35 h ξέσπασε φωτιά στο α/φος.

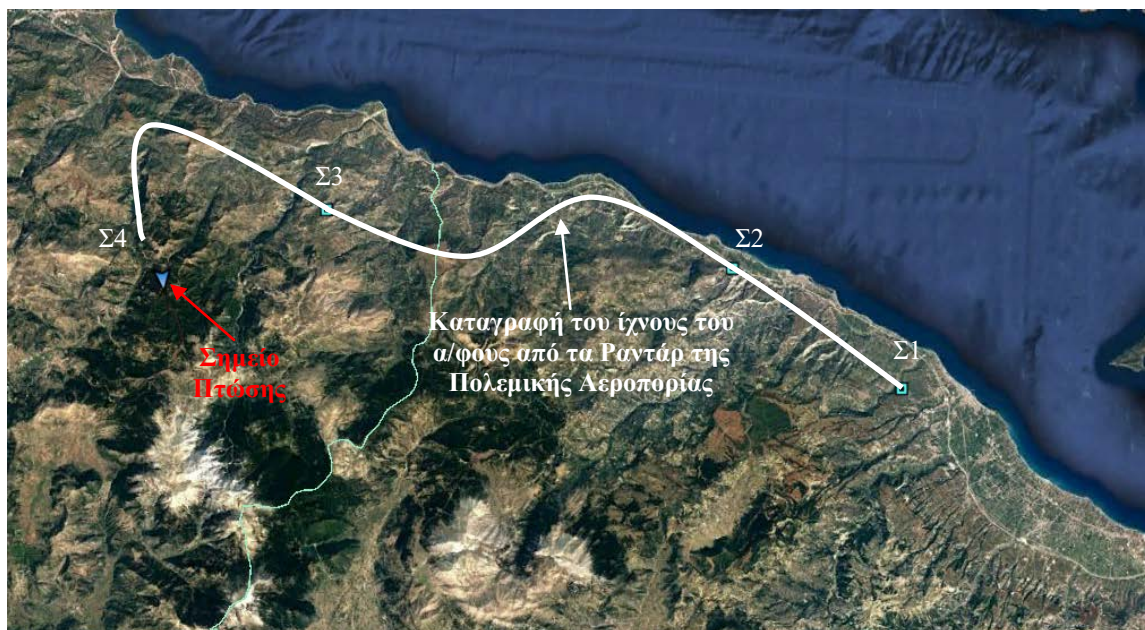
Εικ. 3 Εκτιμώμενη πορεία του α/φους σύμφωνα με τα Ραντάρ της Πολεμικής Αεροπορίας

Για το σημείο Σ4, δεν υπάρχουν στοιχεία από το Ραντάρ αλλά μόνο η ώρα που έγινε η καταγραφή και αποτελεί το τελευταίο ίχνος του α/φους που κατέγραψε το συγκεκριμένο ραντάρ. Η εκτιμώμενη πορεία του α/φους σύμφωνα με τα ανωτέρω σημεία είναι όπως φαίνεται στην Εικ. 3.

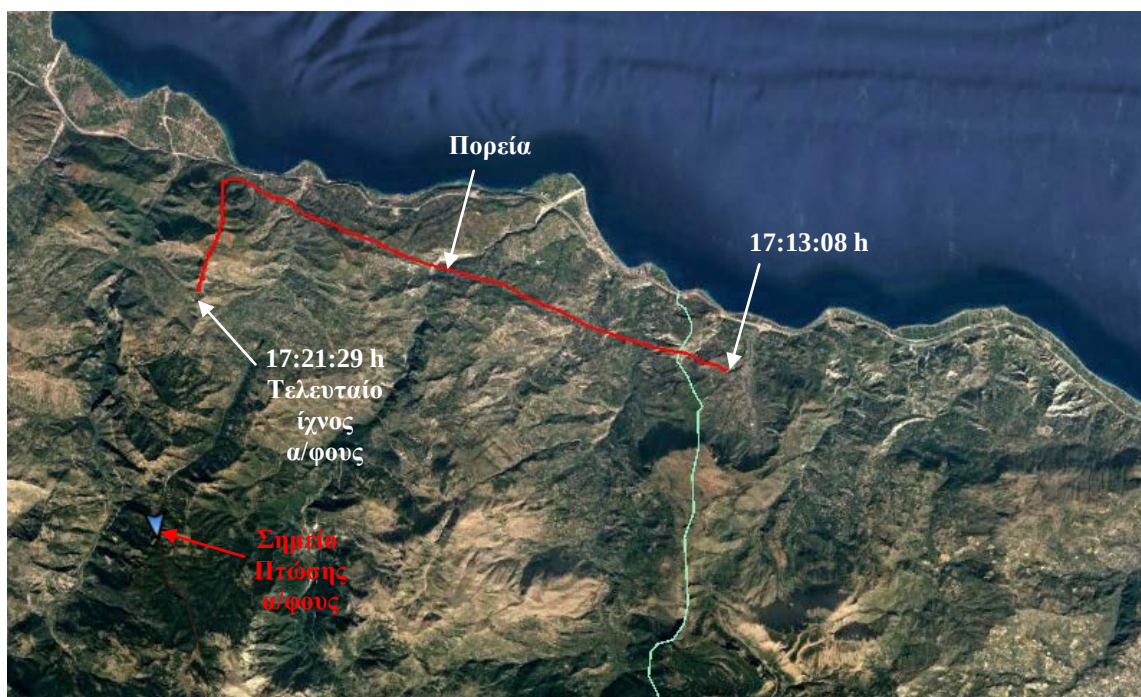
Εικ. 4 Πορεία α/φους σύμφωνα με την καταγραφή του Ραντάρ του ΚΕΠΑΘ

Από τις αποτυπώσεις του συστήματος PALAS το οποίο έχει καταγράψει την πτήση μετά την απογείωση του από το αεροδρόμιο των Μεγάρων, LGMG, στην παρακάτω εικόνα (Εικ. 4) αποτυπώνεται το ίχνος των τελευταίων 08:21 min, δηλαδή από τις 17:13:08 h έως 17:21:29 h, που είναι και η τελευταία καταγραφή.

Μετά τις 17:21:29 h δεν υπάρχει καταγραφή του ίχνους του α/φους από το ραντάρ του ΚΕΠΑΘ.

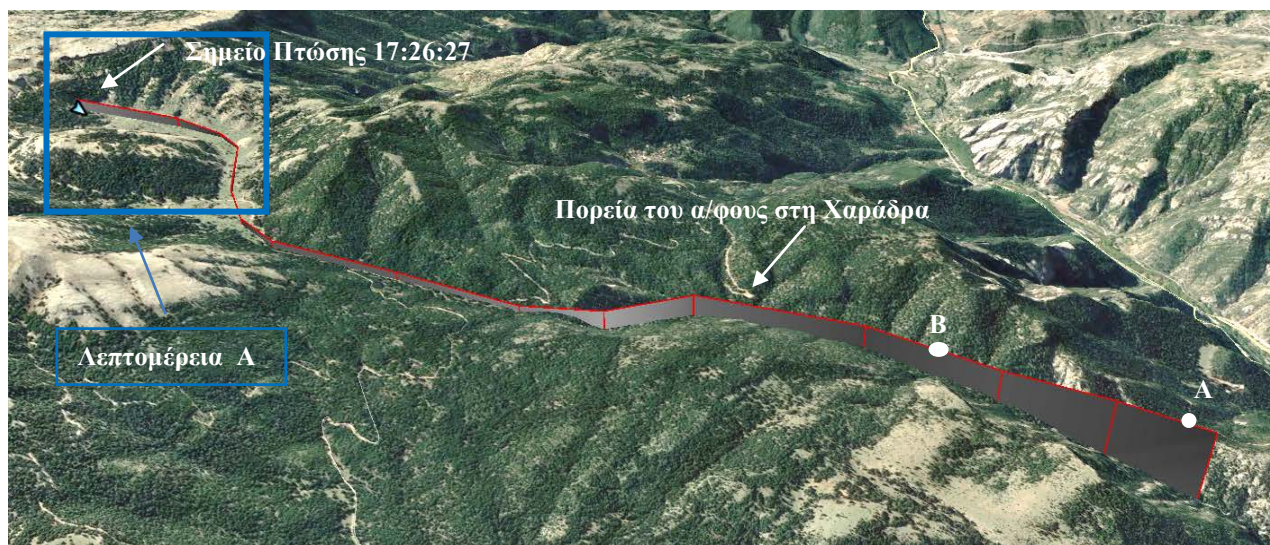
Εικ. 5 Η πορεία του α/φους κατά την πτήση του μέσα στη χαράδρα

Η πορεία του α/φους κατά τη πτήση του μέσα στη χαράδρα όπως αποτυπώνεται στις Εικόνες 5, 6 και 7 είναι η ακόλουθη:

- Στο σημείο Α, 17:24:00 h: Ο εκπαιδευτής άνοιξε την κάμερα στο α/φος. Οι συντεταγμένες του σημείου που βρισκόταν το α/φος ήταν 38° 04' 42.17" N και 022° 11' 8,49" E, το ύψος του ήταν 4540 ft και η ενδεικνυόμενη ταχύτητα του 90 kt.
- Στο σημείο Β, 17:24:22 h: Ο εκπαιδευτής άνοιξε το κινητό του τηλέφωνο και έκανε λήψη φωτογραφιών του εξωτερικού περιβάλλοντος ενώ τον έλεγχο του α/φους τον είχε ο εκπαιδευόμενος. Το α/φος είχε ταχύτητα 80 kt και ύψος 4550 ft.

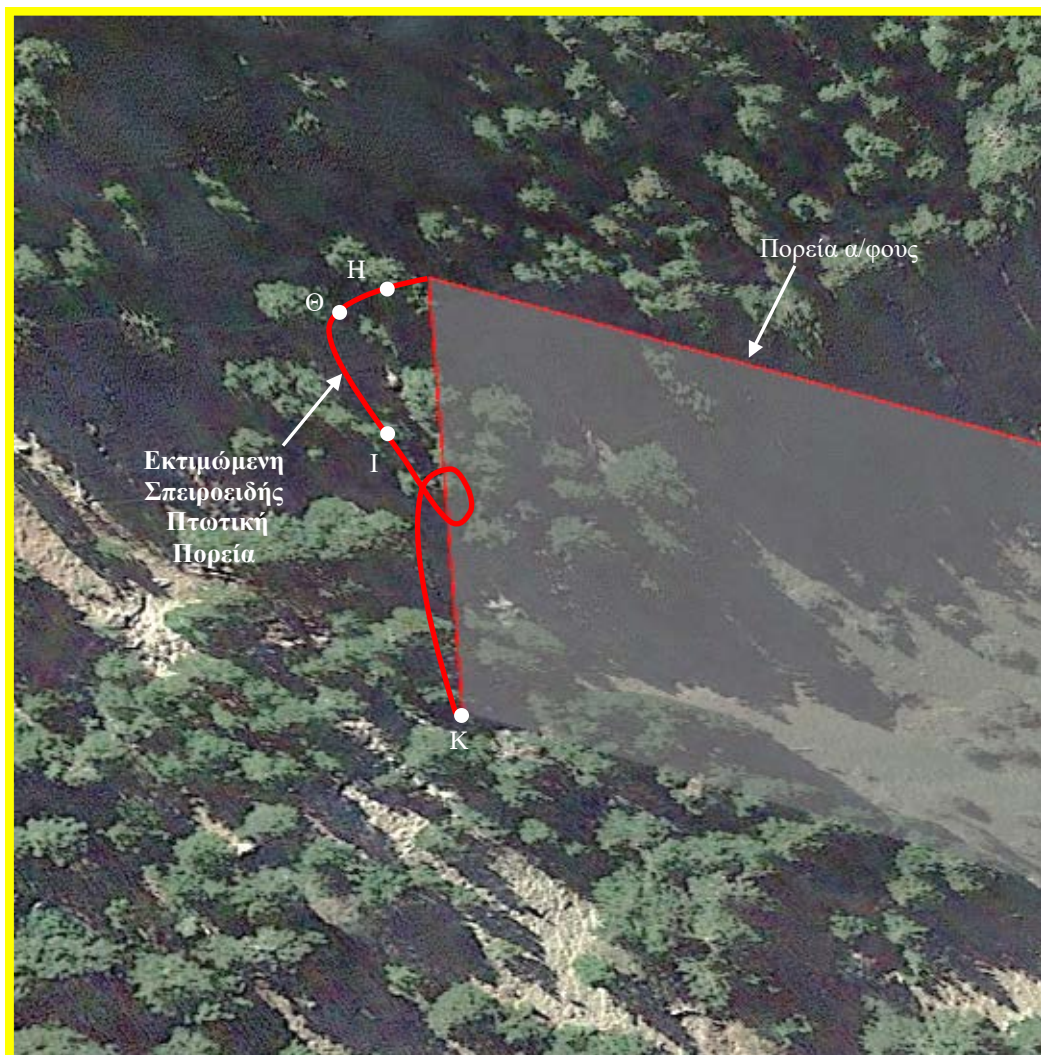
Εικ. 7 Λεπτομέρεια Β 'Εκτιμώμενη σπειροειδής τελική πορεία α/φους'

- Στο σημείο E, 17:26:19 h: Ο βαθμός ανόδου έφτασε την μέγιστη τιμή των 1000 fpm, η ταχύτητα ήταν 65 kt και το ύψος ήταν 5120 ft.
- Στο σημείο Z, 17:26:20 h: το α/φος είχε το μέγιστο ύψος των 5150 ft, με βαθμό ανόδου 800 fpm και ταχύτητα 65 kt. Ο δείκτης ολίσθησης είχε μέγιστη απόκλιση προς τα δεξιά. Το α/φος ξεκίνησε να παίρνει αριστερή κλίση.

- Στο σημείο H, 17:26:24 h: το α/φος είχε την ελάχιστη ταχύτητα των 50 kt, ύψος 5100 ft και ο βαθμός ανόδου του ήταν 100 fpm. Το α/φος είχε αριστερή κλίση περίπου  $80^\circ$ .

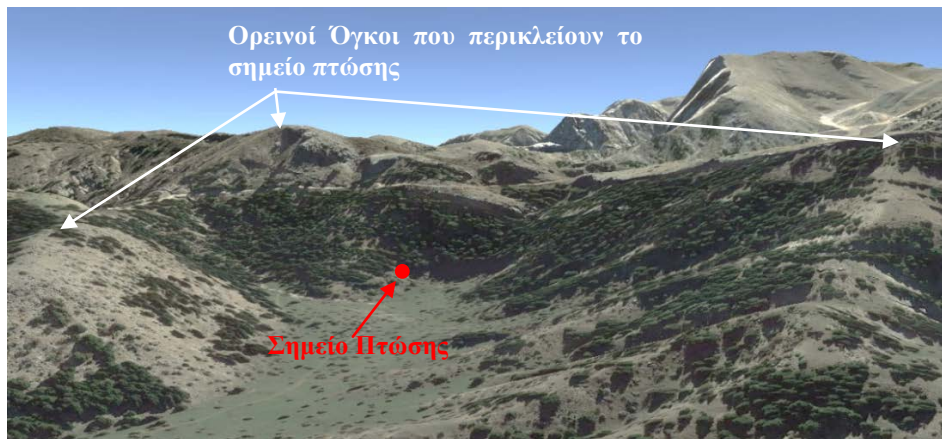
Εικ. 8 Η τοποθεσία του ατυχήματος

Το σημείο πτώσης του α/φους βρίσκεται σε ύψωμα κοιλάδας του όρους Αροάνια (Χελμός) με συντεταγμένες 38° 01' 46,0" N και 022° 11' 52,4" E και σε υψόμετρο 4,965 ft. Η κλίση του εδάφους στο σημείο της πρόσκρουσης είναι 40°. Το σημείο πτώσης απέχει 2.38 km βόρεια από το χιονοδρομικό κέντρο των Καλαβρύτων.

Η περιοχή είναι δασώδης αποτελούμενη από έλατα και περικλείεται από κορυφές ορεινών όγκων το μέγιστο ύψος των οποίων είναι: 5,276 ft δυτικά, 5,663 ft βόρεια και 5,511 ft ανατολικά του σημείου πτώσης (Εικ. 8).

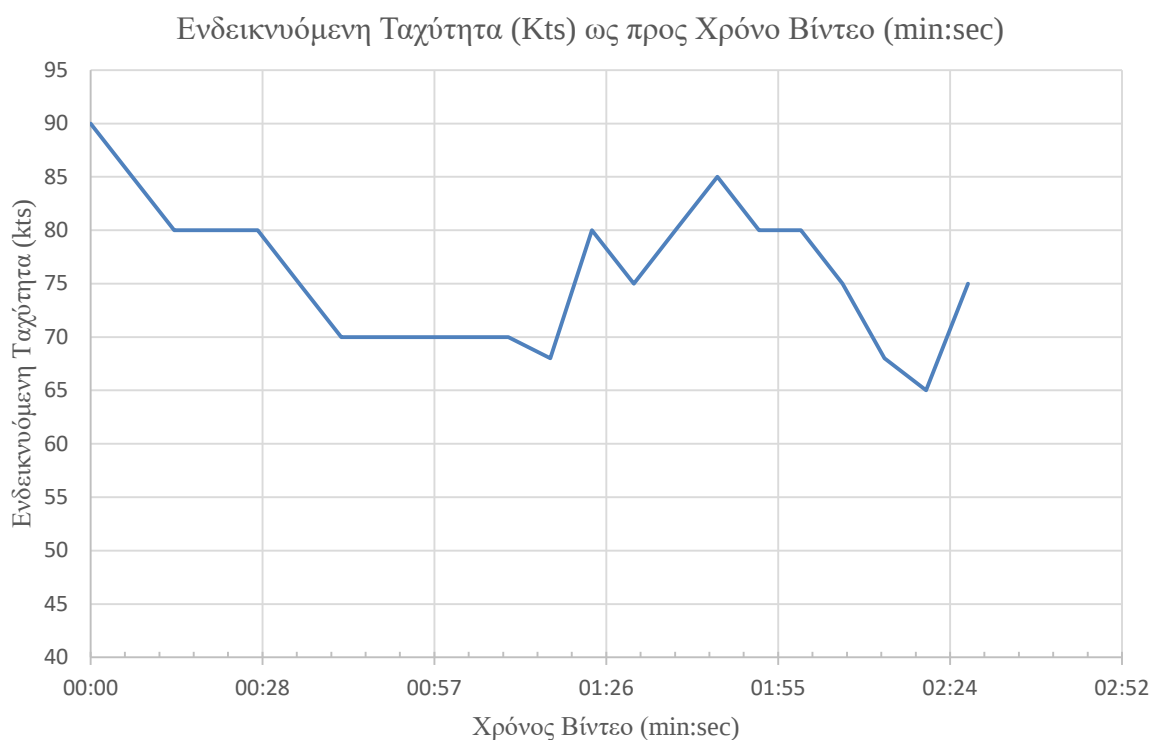
Σχ. 2 Μεταβολή της ταχύτητας του α/φους σε σχέση με τον χρόνο βίντεο.

Επειδή η καταγραφή των δεδομένων κάθε 7 sec δεν δίνει λεπτομερή εικόνα της μεταβολής της ταχύτητας κατά τα τελευταία δευτερόλεπτα της πτήσης του α/φους, παρατίθεται συμπληρωματικά το Σχ.2 με το διάγραμμα της ενδεικνυόμενης ταχύτητας σε σχέση με το χρόνο βίντεο, βασισμένο σε καταγραφή δεδομένων όχι κάθε 7sec αλλά σε χρονικές στιγμές που έγιναν σημαντικές μεταβολές στην πτητική κατάσταση του α/φους.
