**ΕΠΙΤΡΟΠΗ ΔΙΕΡΕΥΝΗΣΗΣ ΑΤΥΧΗΜΑΤΩΝ ΚΑΙ  
ΑΣΦΑΛΕΙΑΣ ΠΤΗΣΕΩΝ  
(ΕΔΑΑΠ)**

**ΠΟΡΙΣΜΑ ΔΙΕΡΕΥΝΗΣΗΣ ΑΤΥΧΗΜΑΤΟΣ  
ΠΤΑΜΕΝΗΣ ΑΕΡΑΘΛΗΤΙΚΗΣ ΣΥΣΚΕΥΗΣ  
(ΑΛΕΞΙΠΤΩΤΟΥ ΠΛΑΓΙΑΣ)  
ΣΤΗΝ ΠΕΡΙΟΧΗ ΚΟΥΥΛΟΒΟΣ ΔΡΑΜΑΣ  
ΤΗΝ 03<sup>η</sup> ΟΚΤΩΒΡΙΟΥ 2016**

**ΠΟΡΙΣΜΑ ΔΙΕΡΕΥΝΗΣΗΣ ΑΤΥΧΗΜΑΤΟΣ**  
**02 / 2019**

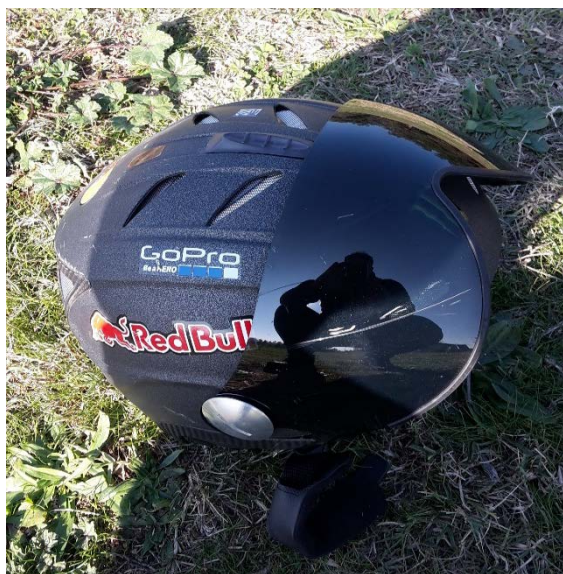
**Εικ. 7:** Κράνος Χειριστή

Επίσης ο χειριστής φορούσε γάντια και κράνος της εταιρείας ICARO μοντέλο FLY, το οποίο ήταν open face (ανοικτού τύπου), κατασκευασμένο από συνθετικό υλικό και πιστοποιημένο σύμφωνα με τα πρότυπα E.N. 966 (Free flight) & E.N. 1077 (ski).

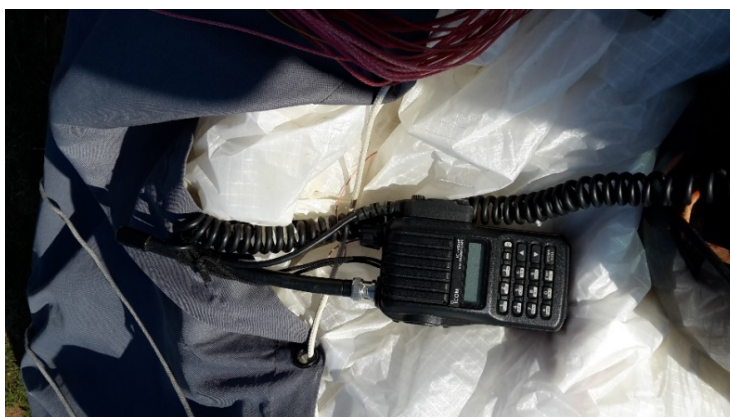
**Εικ. 9:** Ασύρματος χειριστή

Ο χειριστής έφερε μαζί του συσκευή αμφίδρομης επικοινωνίας (VHF) της εταιρείας ICOM IC-V80E.

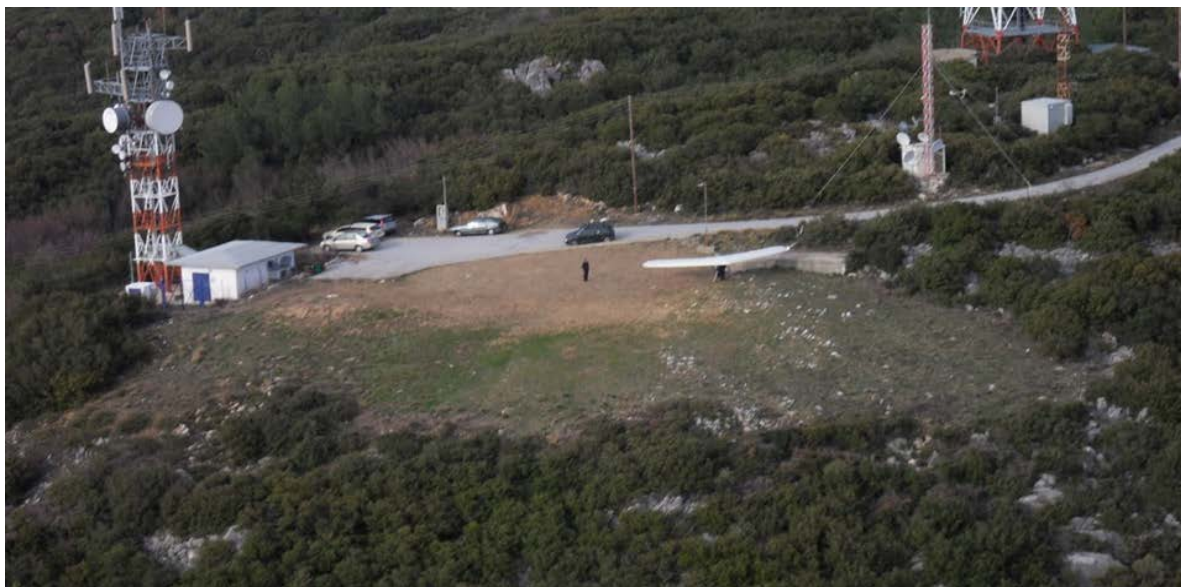
**Εικ. 10:** Χώρος απογείωσης

Ο χώρος από τον οποίο απογειωθήκαν οι χειριστές βρίσκεται στην θέση ΚΟΥΥΛΟΒΟΣ, σε μικρό λόφο στις παρυφές της πόλης της Δράμας, βόρεια αυτής, προσδιοριζόμενος από τις συντεταγμένες  $41^{\circ}09'58.05''$  N ,  $24^{\circ}09'59.00''$  E και βρίσκεται σε υψόμετρο 480 m από την θάλασσα.

Ο χώρος απογείωσης είναι διαστάσεων περίπου 40m X 30m, που σε συνδυασμό με την κλίση του εδάφους τον καθιστούν κατάλληλο για την απογείωση αεραθλητικών συσκευών όπως αλεξιπτωτα πλαγιάς και αιωρόπτερα.

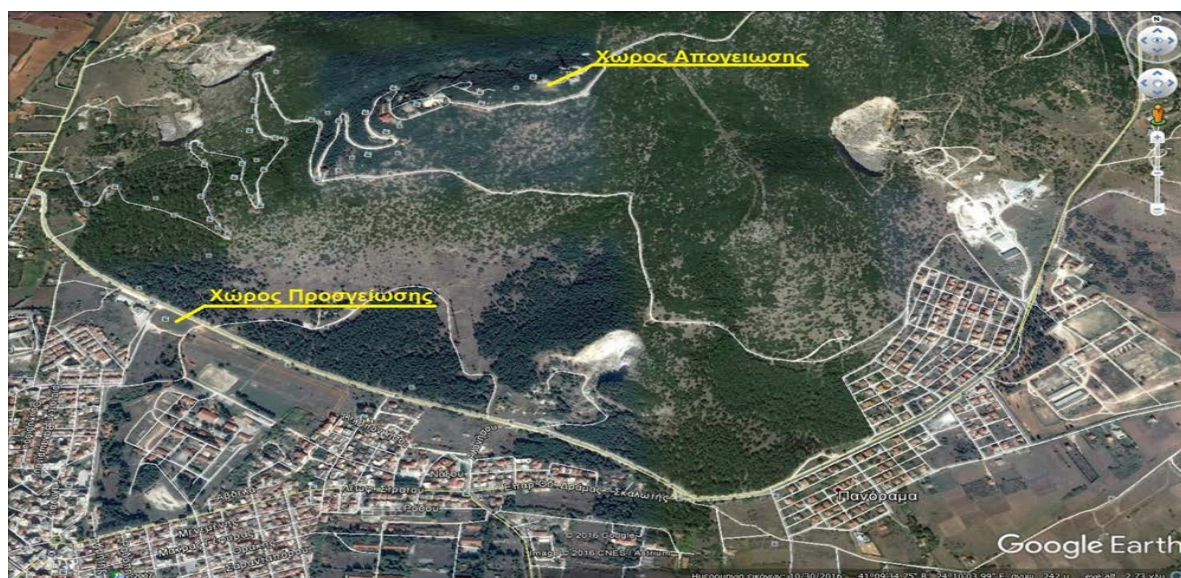
**Εικ. 11:** Χώρος απογείωσης και προσγείωσης.

Επίσης στο χώρο απογείωσης υπάρχουν τα απαραίτητα ανεμούρια για την ένδειξη της διεύθυνσης του ανέμου καθώς και κορδέλες.

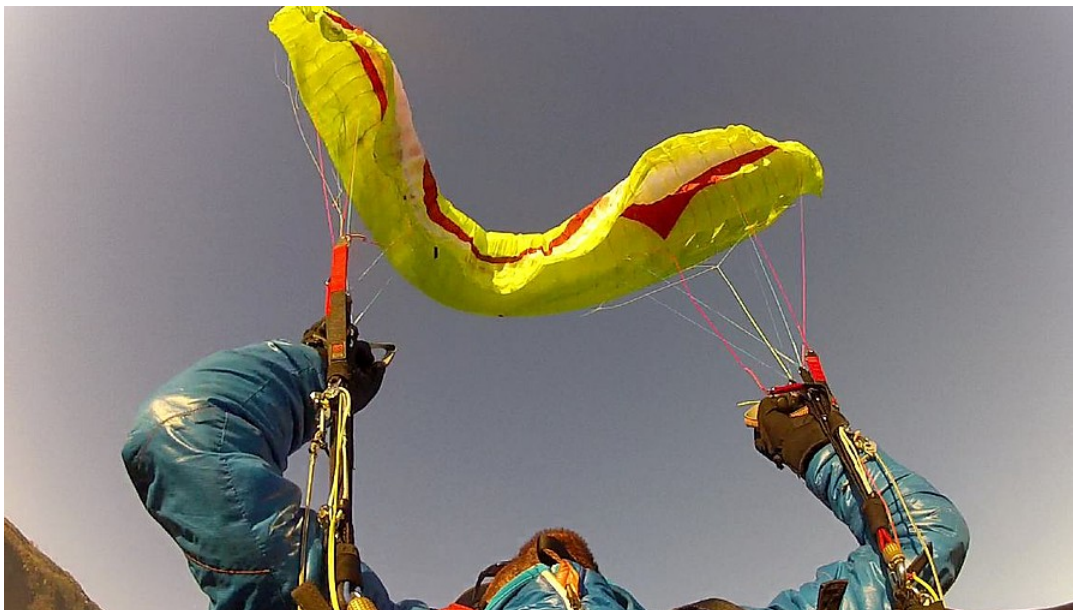
**Εικ. 13** Εμπρόσθιο συμμετρικό κλείσιμο πτέρυγας

Όταν κατά την διάρκεια της πτήσης το χείλος προσβολής ενός αλεξιπτώτου πλαγιάς διπλώνει εσωτερικά σε όλο το μήκος του ή στο μεγαλύτερο μέρος του, τότε λέμε ότι αυτό έχει δεχτεί εμπρόσθιο συμμετρικό κλείσιμο. Στην κατάσταση αυτή μπορεί να σημειωθεί σημαντική απώλεια ύψους (30-70 m) ανάλογα με το ποσοστό κλεισίματος και την βιαιότητα με την οποία θα επέλθει. Μπορεί δε να συμβεί όταν ένα αλεξιπτωτο πλαγιάς πετά με πολύ μικρή (αρνητική) γωνία προσβολής δηλαδή όταν βρεθεί σε ισχυρή κάθοδο μετά από ένα δυνατό ανοδικό ρεύμα, όπως επίσης όταν βρεθεί σε περιοχή με στροβιλισμούς ή αναταράξεις του αέρα εξαιτίας εμποδίων ή βίαιης αποκόλλησης θερμών αερίων μαζών από το έδαφος. Σύμφωνα με το εγχειρίδιο του αλεξιπτώτου (σελ. 27), η πτέρυγα επανέρχεται γρήγορα μόνη της σε πτήση και η συμμετρική ελαφριά χρήση των φρένων βοηθάει την διαδικασία επαναφοράς.
