**ΕΚΘΕΣΗ ΔΙΕΡΕΥΝΗΣΗΣ ΣΟΒΑΡΟΥ ΣΥΜΒΑΝΤΟΣ  
ΑΕΡΟΣΚΑΦΟΥΣ SX-IFR  
ΣΤΗΝ ΠΕΡΙΟΧΗ ΑΜΥΓΔΑΛΕΩΝΑ ΚΑΒΑΛΑΣ  
ΤΗΝ 02<sup>η</sup> ΜΑΡΤΙΟΥ 2017**

**ΕΚΘΕΣΗ ΔΙΕΡΕΥΝΗΣΗΣ ΣΟΒΑΡΟΥ ΣΥΜΒΑΝΤΟΣ**  
**Ε 01 / 2019**

**Σοβαρό συμβάν αεροσκάφους SX-IFR**  
**στην περιοχή Αμυγδαλεώνα Καβάλας**  
**την 2<sup>η</sup> Μαρτίου 2017.**

### Failure analysis of a broken piston

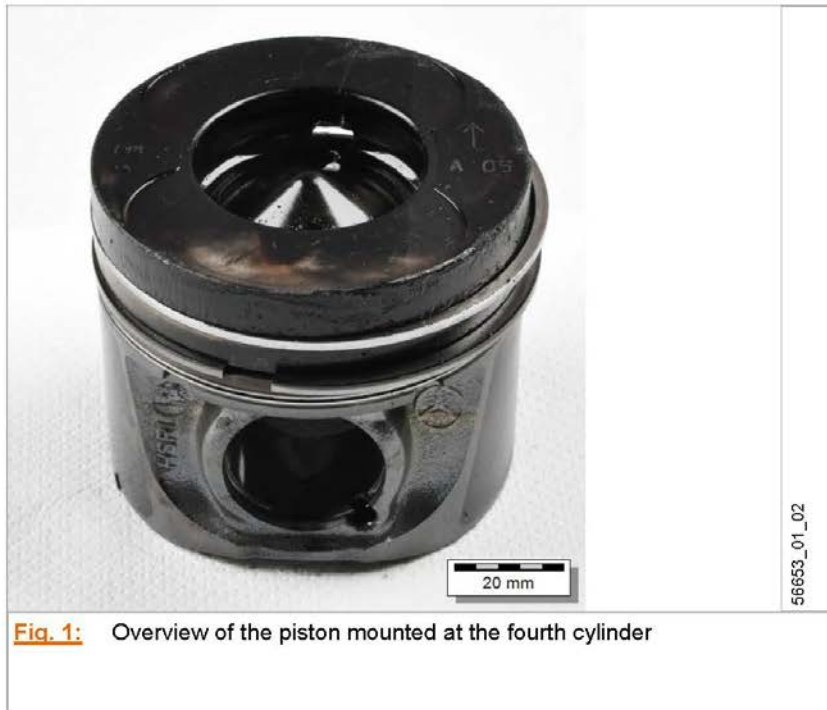
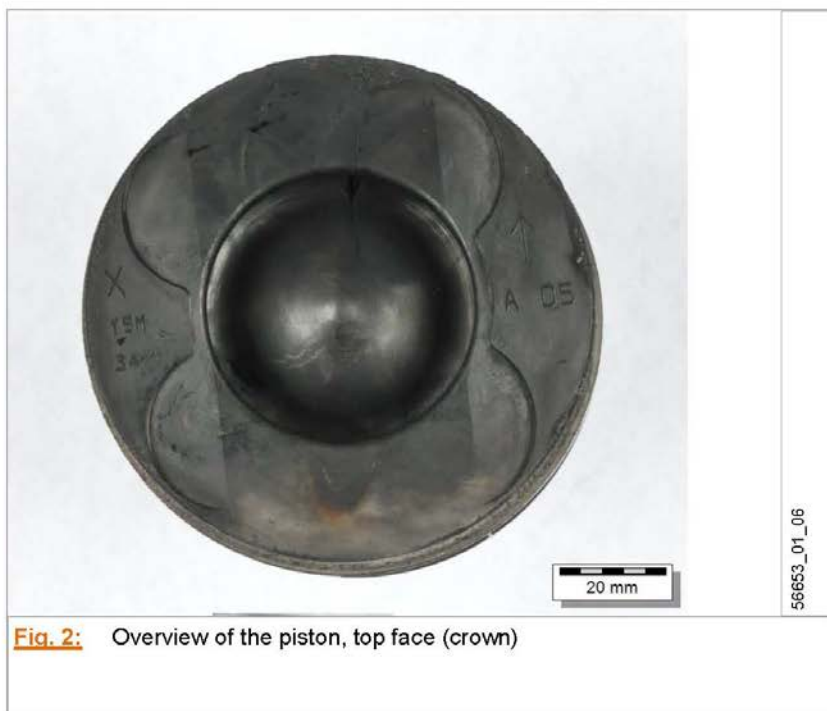
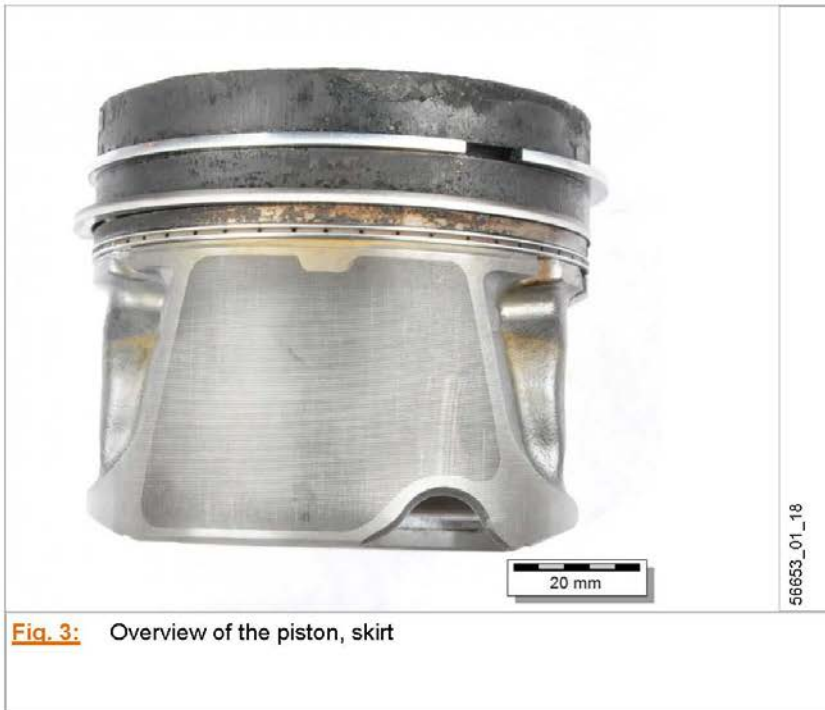
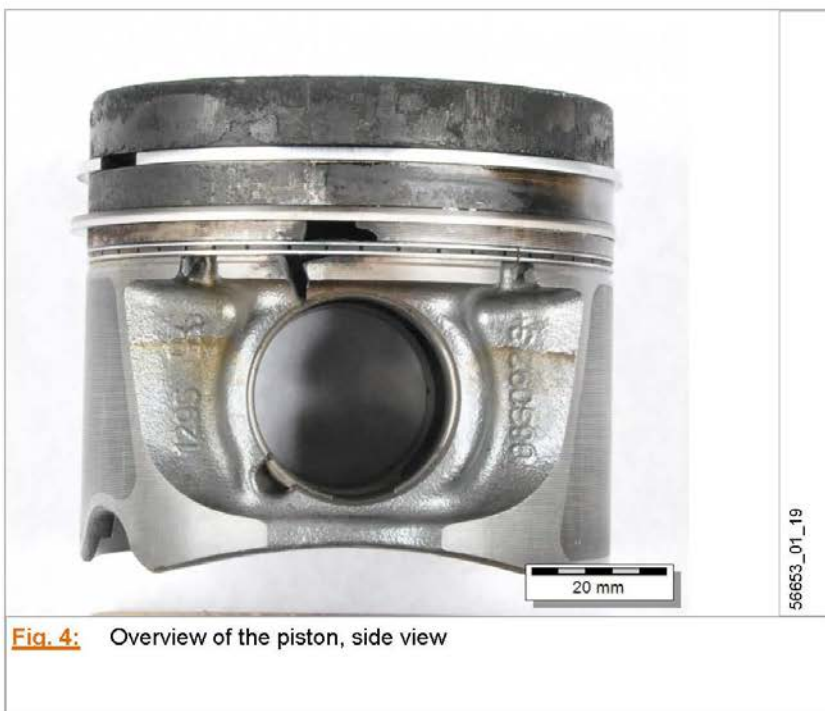
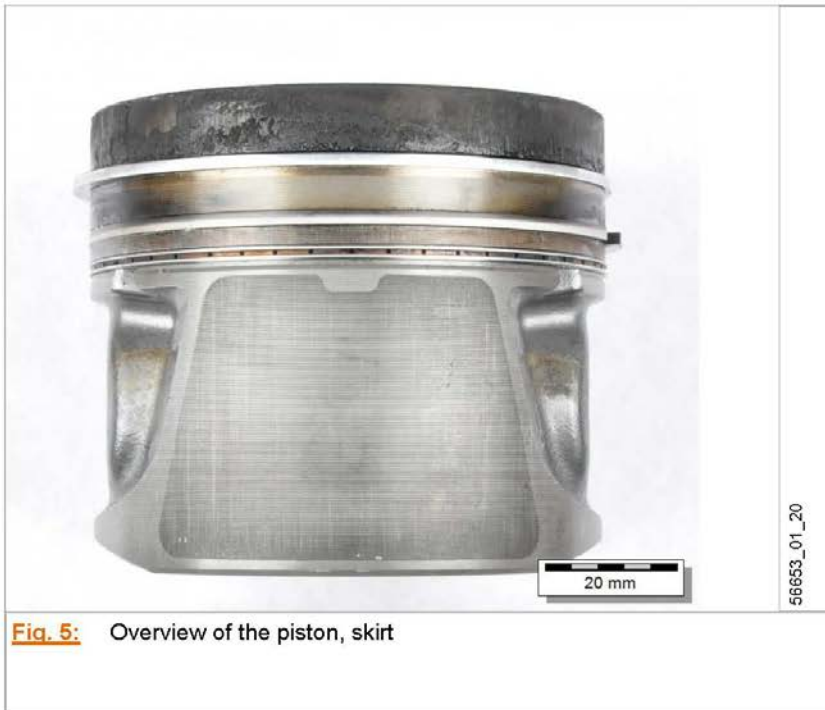
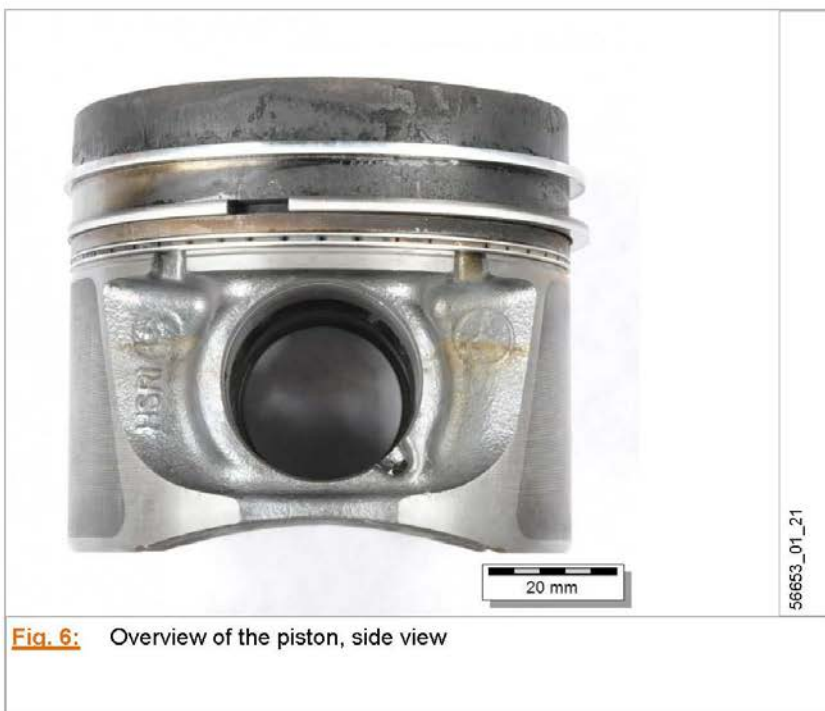
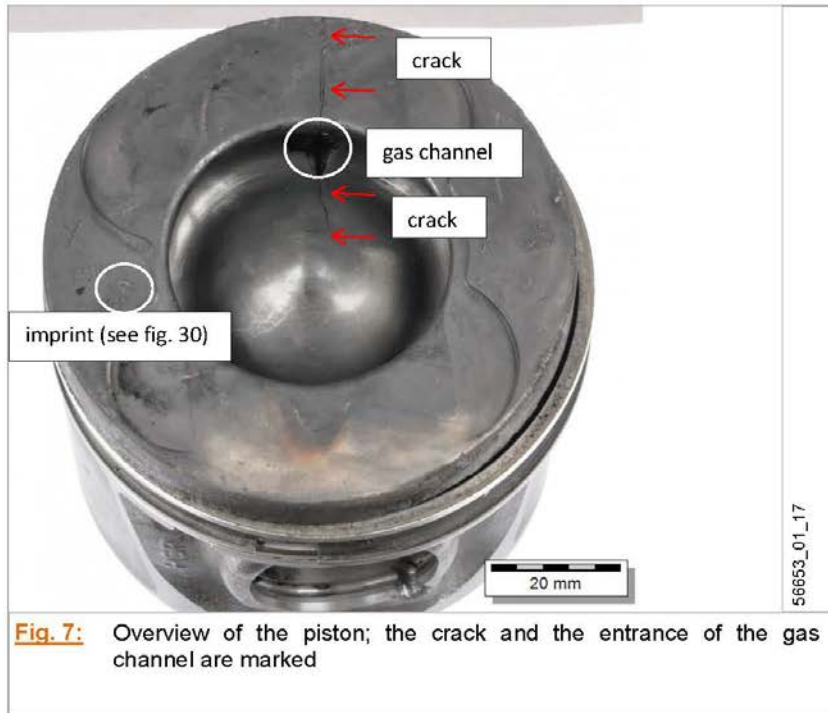
The situation of the broken piston at receipt is given in fig. 1 to 7.

Additionally to the crack, the piston crown shows some imprints by foreign particles, which have been exemplary documented in figures 7, 8, 29 and 30. The imprints are not correlating with the fracture location (fig. 9). Additionally a gas channel has been generated between the combustion bowl and the ring grooves (fig. 7 and 10).

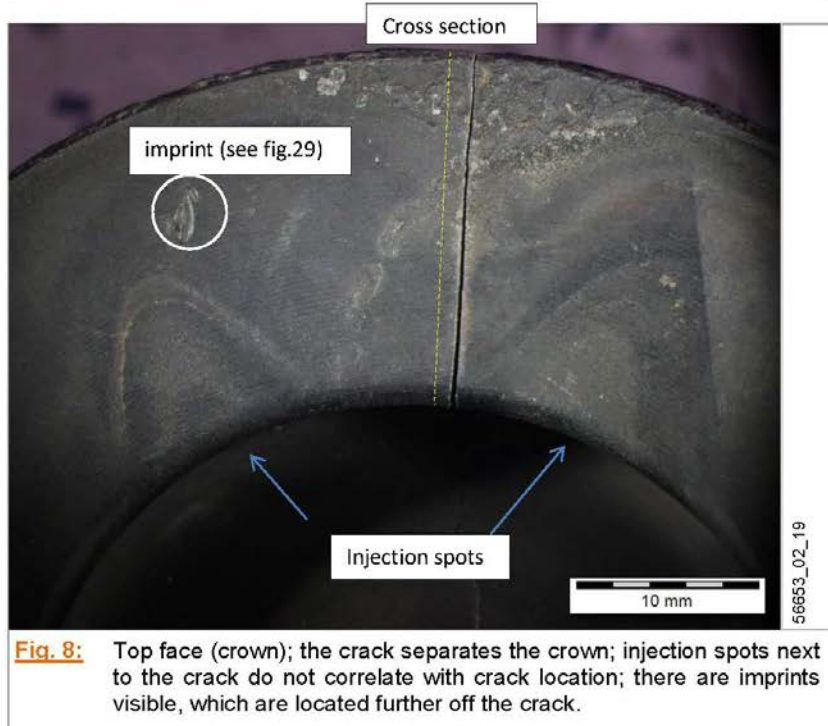
The piston suffered a crack which is orientated nearly parallel to the piston pin axis and which separated half of the piston crown between inlet-and-outlet valve pockets (fig 7). The location of the crack does not correlate with the injection spots on the crown (fig. 8 and 10).

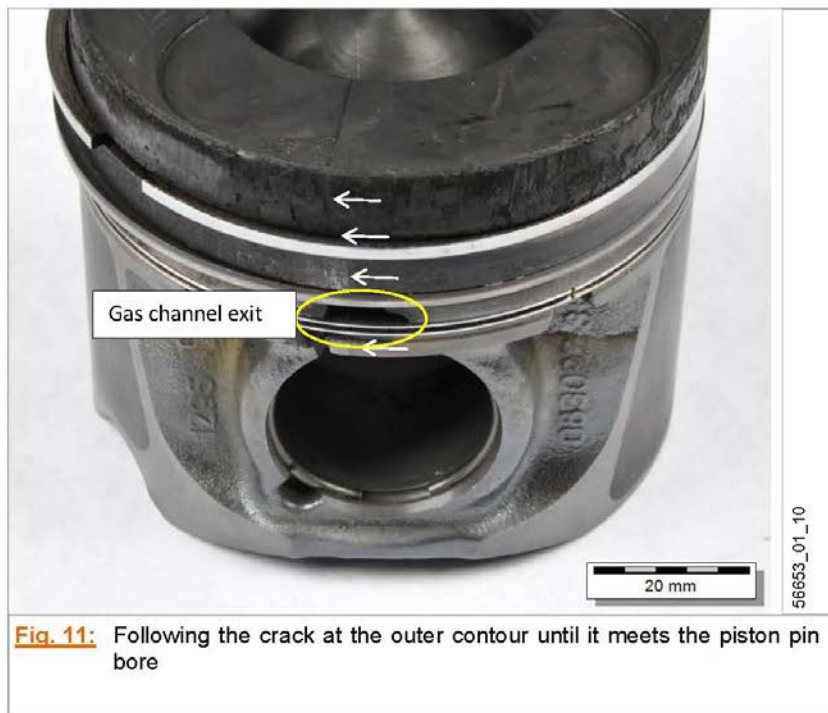
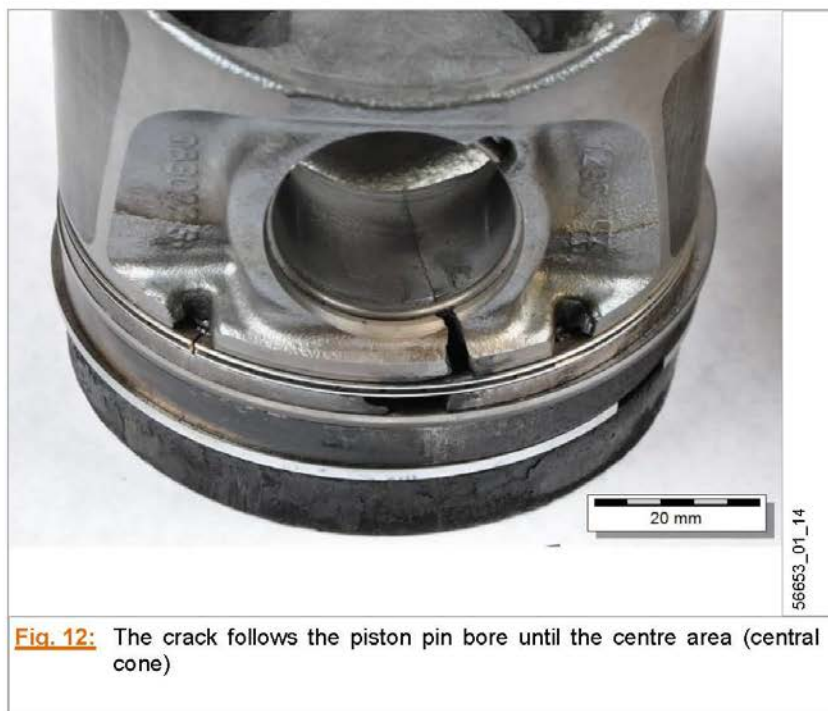
The crack of the piston has been carefully cut open in order to be able to analyse the fracture surface, which shows three individual fracture areas (Fig. 13, 14 and 21 and 22).

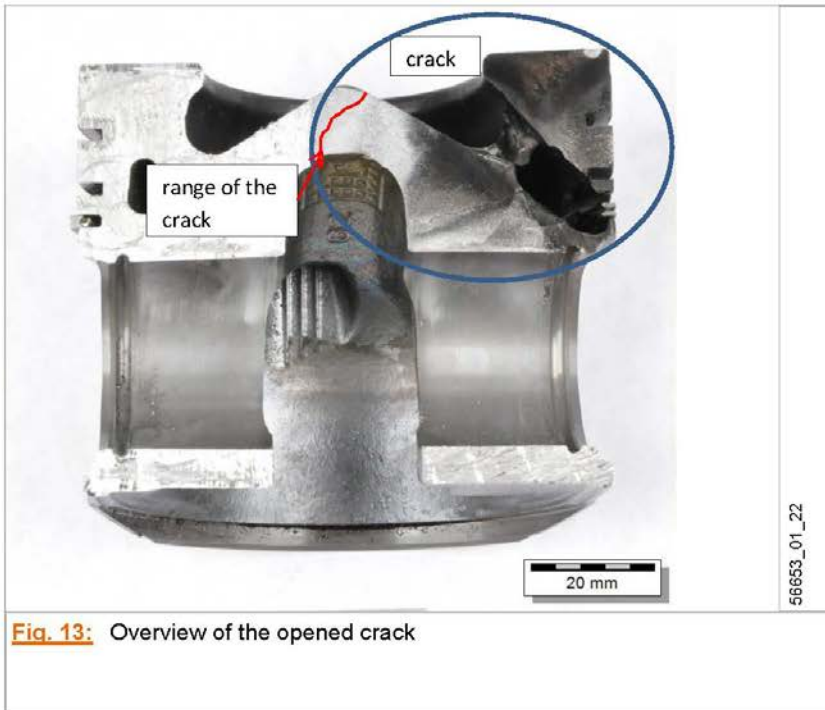
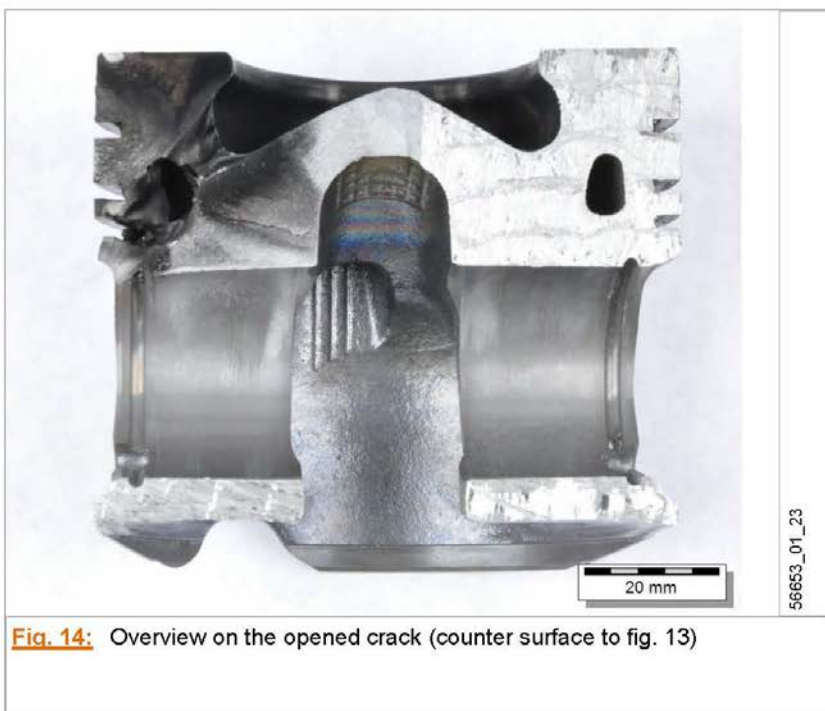
The main and primary fracture is a fatigue fracture starting at the inner radius of the crown opening into the combustion chamber bowl (at the transition radius from the crown to the bowl, fig. 15 and 16). At the fracture origin no mechanical damage or any notch-like defect can be detected (fig. 17 and 18).

From the fracture origin the crack propagated towards the piston pin bore, separating half of the piston (fig. 15). When reaching the bottom of the combustion chamber bowl the crack obviously linked the bowl with the cooling channel and (further on) the ring grooves. The hot combustion gases followed the crack and melted the aluminium in the vicinity, thereby creating a gas channel between the combustion chamber bowl and the ring grooves. Subsequently the channel was widened by hot gases blowing through the gap.
