**ΕΠΙΤΡΟΠΗ ΔΙΕΡΕΥΝΗΣΗΣ ΑΤΥΧΗΜΑΤΩΝ ΚΑΙ  
ΑΣΦΑΛΕΙΑΣ ΠΤΗΣΕΩΝ  
(ΕΔΑΑΠ)**

**ΠΟΡΙΣΜΑ ΔΙΕΡΕΥΝΗΣΗΣ ΑΤΥΧΗΜΑΤΟΣ  
Α/ΦΟΥΣ BEECHCRAFT HAWKER 850XP  
TC-MAN  
ΣΤΟΝ ΚΡΑΤΙΚΟ ΑΕΡΟΛΙΜΕΝΑ ΜΥΚΟΝΟΥ  
ΤΗΝ 26<sup>Η</sup> ΙΟΥΛΙΟΥ 2017**

**ΠΟΡΙΣΜΑ ΔΙΕΡΕΥΝΗΣΗΣ ΑΤΥΧΗΜΑΤΟΣ**  
**02 / 2021**

**Ατύχημα αεροσκάφους TC-MAN στον Κρατικό Αερολιμένα Μυκόνου  
την 26<sup>η</sup> Ιουλίου 2017**

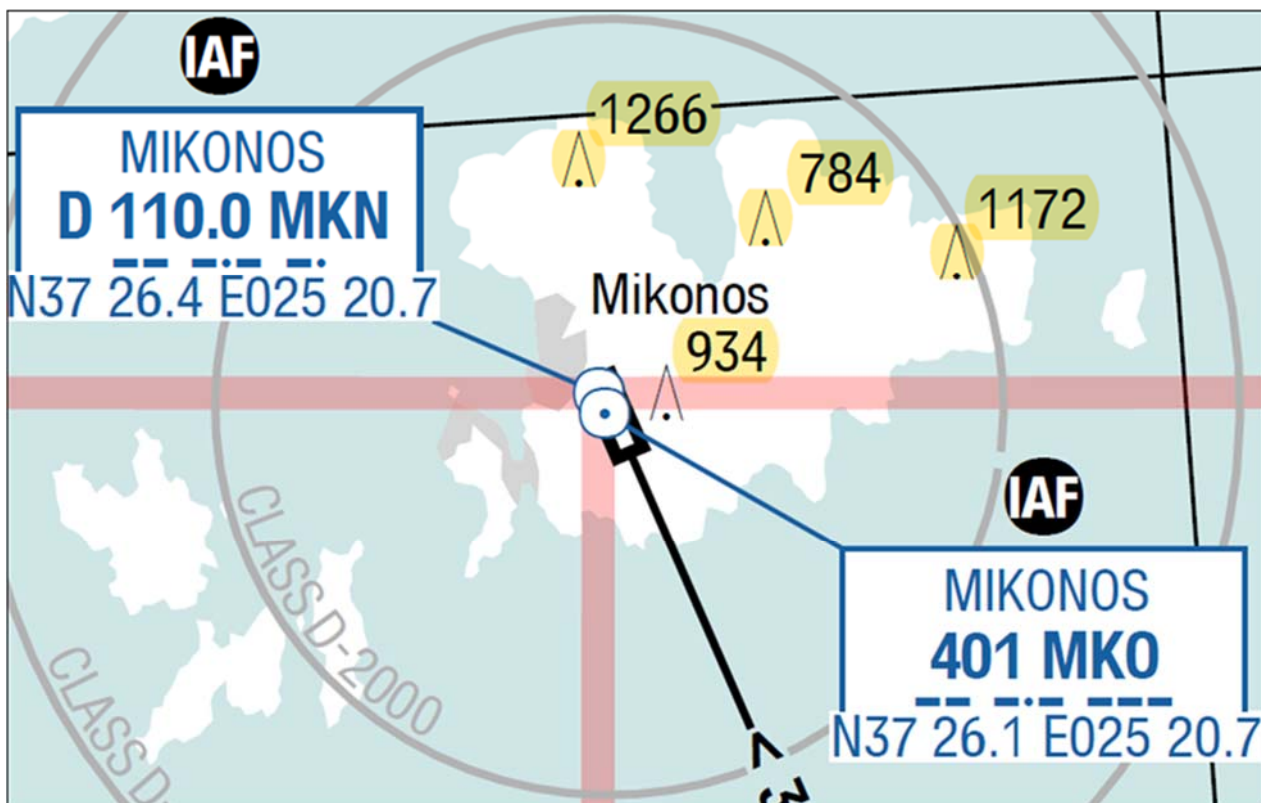
**Εικόνα 1:** Αεροδρόμιο Μυκόνου

Στις γενικές πληροφορίες που παρέχονται στις αεροναυτιλιακές εκδόσεις της Υ.Π.Α. (AIP-Greece), στο άκρο 16 του διαδρόμου συχνά εμφανίζονται διατμητικοί άνεμοι.

Η προσέγγιση στο άκρο 16 του διαδρόμου, πρέπει να γίνεται μόνο την ημέρα λόγω της ύπαρξης ορεινών όγκων, μη φωτιζόμενων εμποδίων καθώς επίσης και συσκευής ένδειξης ίχνους καθόδου (PAPI, Precision Approach Path Indicator) η οποία είναι ανενεργή.

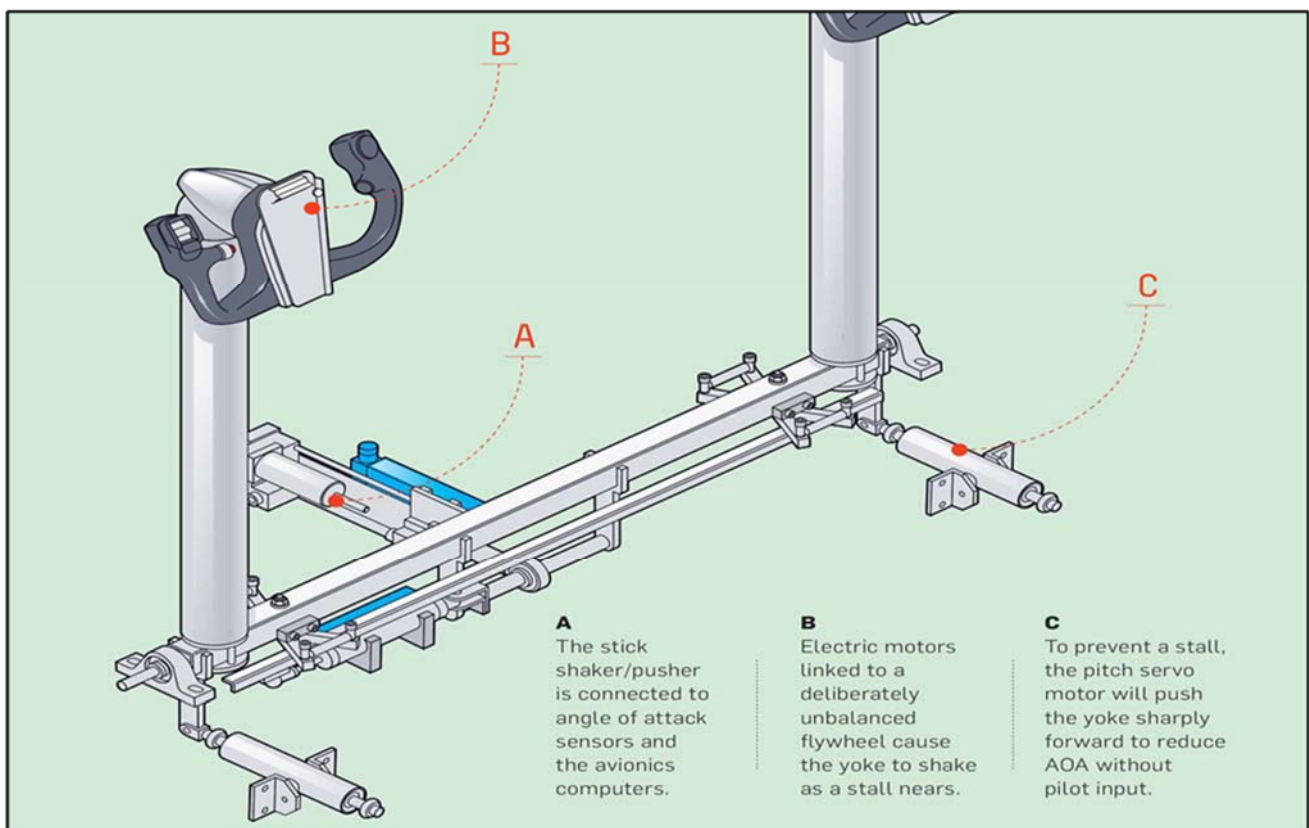
**Εικόνα 2:** Stick Shaker / Stick Pusher

Αυτό το σύστημα ασφαλείας λειτουργεί για να αποτρέψει την εμφάνιση αεροδυναμικής απώλειας στήριξης.

Το stick shaker ενεργεί ως προειδοποίηση απώλειας στήριξης, ενώ το stick pusher ως αποτροπή απώλειας στήριξης.

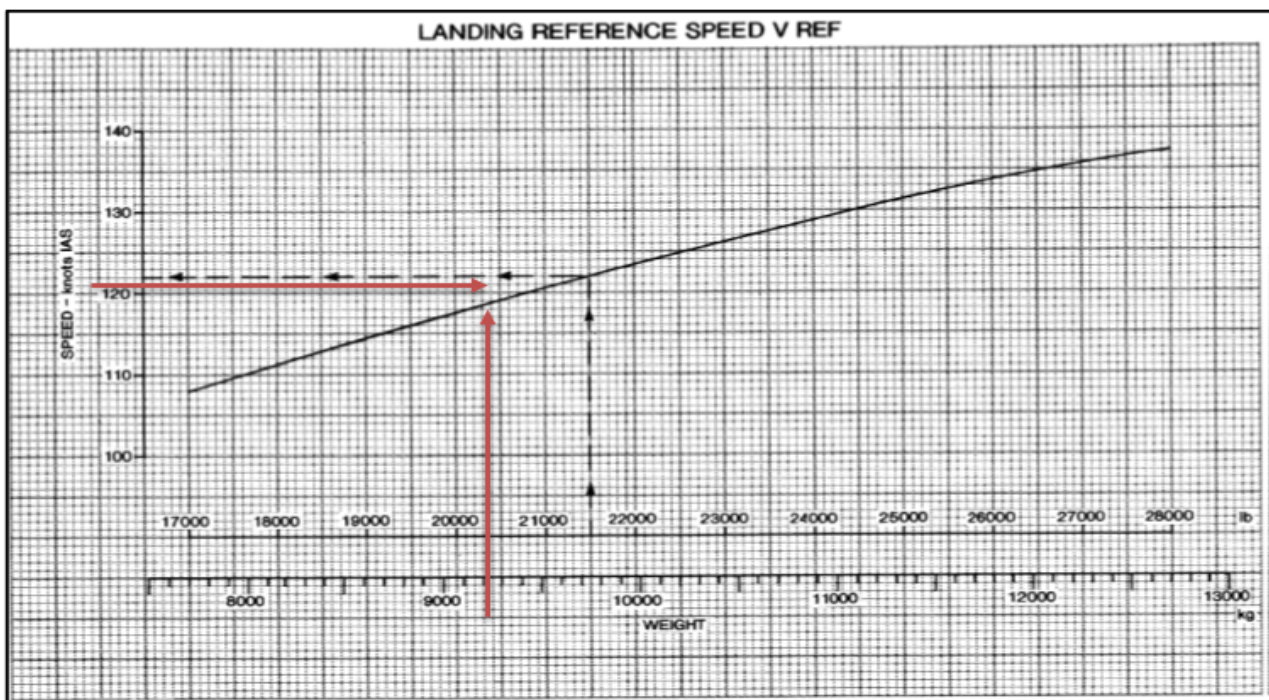
Εικόνα 4: Ταχύτητες Προσγείωσης ( $V_{ref}$ )

Ταχύτητα προσγείωσης  $V_{ref}$ : Η ταχύτητα με την οποία ο χειριστής πρέπει να επιδιώκει να διασχίσει το κατώφλι του διαδρόμου προσγείωσης με τα πτερύγια καμπυλότητας τοποθετημένα στην σωστή θέση. Η Ταχύτητα προσέγγισης είναι ( $V_{ref} + 10$  kts). Με το πραγματικό βάρος προσγείωσης του αεροσκάφους να είναι 9.462 kg, προκύπτει  $V_{ref} = 121$  kts και επομένως η Ταχύτητα προσέγγισης είναι 131kts.

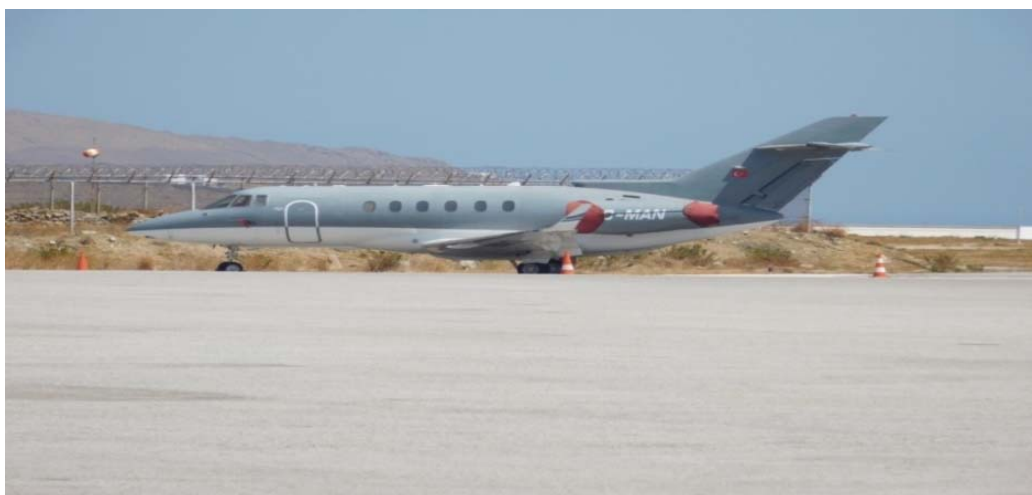
Το α/φος με νηολόγιο TC-MAN, αναχώρησε στις 26/07/2017 από το Διεθνές Αεροδρόμιο “ΑΤΑΤURK” Κωνσταντινούπολης (LTBA), με προορισμό τον Κρατικό Αερολιμένα Μυκόνου (LG MK). Σε αυτό επέβαιναν δύο άτομα ως πλήρωμα θαλάμου διακυβέρνησης και ένας επιβάτης. Σύμφωνα με την απομαγνητοφώνηση, στις 10:14:47 h το πλήρωμα του α/φους ανέφερε: *“Mykonos approach TC-MAN kalimera descend flight level 80 LETSO.”*, ενώ ο Π.Ε.Α. στις 10:15:05 h απάντησε: *“Roger TC-MAN for the time being number 2 next report over LETSO for further descend and instructions.”*. Στην συνέχεια ακολουθεί διάλογος μεταξύ του πληρώματος του α/φους και του Ε.Ε.Κ., σύμφωνα με τον οποίο αποφασίζεται να προσγειωθεί στο διάδρομο 16 μετά από προπορευόμενο α/φος. Στις 10:17:31 h ο Π.Ε.Α. ανέφερε: *“TC-MAN descend to 5000 ft on QNH 1004.”* και στις 10:18:23 h το πλήρωμα του α/φους απάντησε: *“TC-MAN proceeding LETSO going to MKN VOR descending 5000 ft.”*. Κατόπιν, ακολουθεί διάλογος μεταξύ των προαναφερόμενων σχετικά με το προπορευόμενο α/φος και στις 10:21:16 h ο Π.Ε.Α. ανέφερε: *“TC-MAN descend to 3000 ft QNH 1004.”*, ενώ το πλήρωμα στις 10:21:21 h επιβεβαίωσε: *“Down to 3000 QNH 1004 turning right and the Airbus is in sight.”*. Στις 10:22:50 h το πλήρωμα ζητά στοιχεία για τον άνεμο στο άκρο 16 όπου επρόκειτο να προσγειωθούν και ο Ε.Ε.Κ. απάντησε σχετικά: *“170/05”*. Τέλος, στις 07:24:51 h ο Ε.Ε.Κ. επιβεβαίωσε: *“TC-MAN copy wind 180/05 RWY 16 clear to land.”*. Σύμφωνα με την καταγραφή του CVR, αφού ολοκληρώθηκε ο έλεγχος της λίστας προσγείωσης (Landing Check List) και αμέσως μετά το ύψος των 400 ft από τον διάδρομο προσγείωσης, ακούστηκε η φωνή του κυβερνήτη (PM, Pilot Monitoring), που έκανε αναφορά στην κατακόρυφη ταχύτητα του α/φους: *“Speed, speed vert.”*. Ενώ το α/φος πετούσε σε ύψος 100-200 ft από το έδαφος, γίνεται αντιληπτός ο χαρακτηριστικός ήχος του “Stick Shaker Motor” με ταυτόχρονη ενεργοποίηση του μηχανισμού “Stick Pusher System”. Στην συνέχεια και ενώ το α/φος βρισκόταν σε ύψος 30 ft από τον διάδρομο, ο ίδιος ακούστηκε δύο (2) φορές να λέει στον συγκυβερνήτη, ο οποίος ήταν ο χειριστής του α/φους (PF, Pilot Flying), να εκτελέσει επανακύκλωση (Go Around). Μετά την προσγείωση, ο συγκυβερνήτης ακούγεται να λέει γελώντας χαρακτηριστικά: *“What have I done my friend?”*, ενώ στο τέλος της μεταξύ τους συνομιλίας, πρόσθεσε: *“Well something happened. A sudden drift came from the right.”*. Σύμφωνα με την αναφορά του κυβερνήτη, κατά την διάρκεια της προσγείωσης στο άκρο του διαδρόμου 16, λόγω της ύπαρξης διατμητικού ανέμου (Wind Shear), το α/φος εξετράπη προς τα αριστερά. Το α/φος μετά την τροχοδρόμηση στάθμευσε σε ενδεδειγμένο χώρο του αερολιμένα (Παράρτημα: Φωτ. 5).

Φωτ. 5: Το α/φος σταθμευμένο στον Κρατικό Αερολιμένα Μυκόνου.
