**ΕΠΙΤΡΟΠΗ ΔΙΕΡΕΥΝΗΣΗΣ ΑΤΥΧΗΜΑΤΩΝ ΚΑΙ  
ΑΣΦΑΛΕΙΑΣ ΠΤΗΣΕΩΝ  
(ΕΔΑΑΠ)**

**ΠΟΡΙΣΜΑ ΔΙΕΡΕΥΝΗΣΗΣ ΑΤΥΧΗΜΑΤΟΣ  
ΕΛΙΚΟΠΤΕΡΟΥ SX-ΗΤΟ  
ΣΤΟΝ ΘΑΛΛΑΣΙΟ ΔΙΑΥΛΟ ΜΕΤΑΞΥ ΠΟΡΟΥ - ΓΑΛΑΤΑ  
ΤΗΝ 20<sup>Η</sup> ΑΥΓΟΥΣΤΟΥ 2019**

**Ατύχημα Ελικοπτέρου Agusta A109 C με αριθμό νηολογίου SX-ΗΤΟ  
στον θαλάσσιο Δίαυλο μεταξύ Πόρου - Γαλατά την 20<sup>η</sup> Αυγούστου 2019**

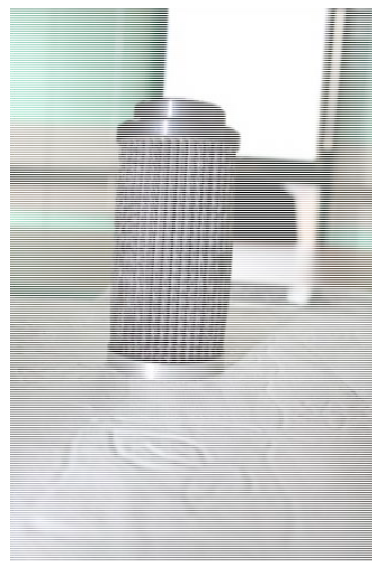
Φωτ. 11: Το Φίλτρο Επιστροφής κατά την εξέτασή του.
