ΕΠΤΡΟΠΗ
ΔΙΕΡΕΥΝΗΣΗΣ ΑΤΥΧΗΜΑΤΩΝ & ΑΣΦΑΛΕΙΑΣ ΠΤΗΣΕΩΝ

ΠΟΡΙΣΜΑΤΑ ΣΥΜΒΑΝΤΩΝ

2006

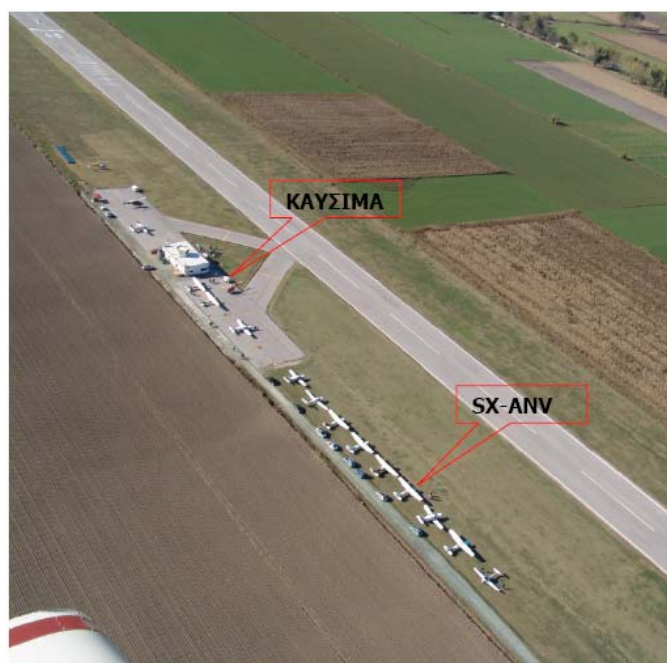
Φωτ. 1. Χώροι στάθμευσης του πεδίου προσγείωσης

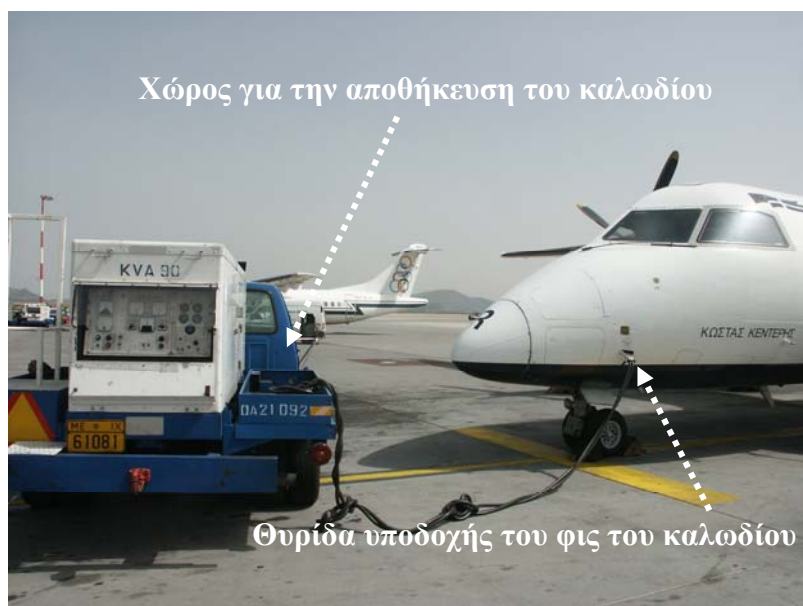
Η κινητή μονάδα παροχής ρεύματος (Trilectron, μοντέλο 60TM400TR1) που χρησιμοποιήθηκε είναι εγκατεστημένη πάνω σε ειδικά διαμορφωμένο όχημα. Από αυτήν εξέρχονται δύο καλώδια παροχής ρεύματος με ειδικά φισ στο άκρο τους τα οποία, εφόσον δεν χρησιμοποιούνται για την παροχή ρεύματος σε α/φ, τοποθετούνται επί του οχήματος σε ειδικούς χώρους παράλληλα προς την μονάδα, δεξιά και αριστερά της (φωτ. 2). Οι χώροι είναι περιφραγμένοι πλευρικά και στην εμπρόσθια πλευρά τους υπάρχουν ειδικές θήκες για την τοποθέτηση των φισ.

Φωτ. 2: Τροφοδοσία α/φ από κινητή μονάδα παραγωγής ρεύματος.
(Σημείωση: το απεικονιζόμενο όχημα δεν είναι σταθμευμένο όπως το α/φ του συμβάντος).
