Πόρισμα Ατυχήματος  
Αεροσκάφους SX-AJT  
Στον Κρατικό Αερολιμένα Κέρκυρας  
02/07/2007

Αρ. Πορίσματος 13/2007

**Ατύχημα α/φ SX-AJT την 02.07.07  
στον Κρατικό Αερολιμένα Κέρκυρας «Ι. Καποδίστριας»**

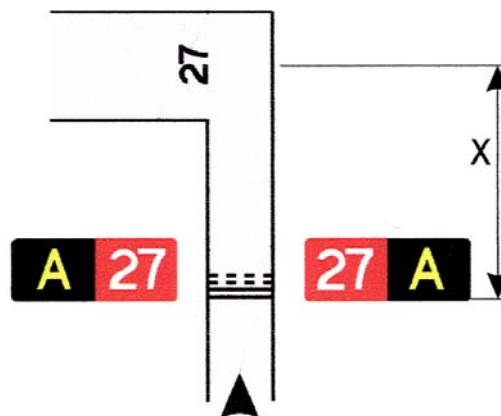
Σχήμα 2

3. Υποχρεωτικές πινακίδες οδηγιών πρέπει να υπάρχουν για να προσδιορίζουν μία τοποθεσία πέραν της οποίας δεν θα προχωρά α/φος που τροχοδρομεί εκτός αν εξουσιοδοτηθεί από τον ΠΕΑ (παρ. 5.4.2.1)
4. Η σήμανση των σημείων κράτησης διαδρόμου γίνεται με πινακίδες οδηγιών σύμφωνα με το σχήμα 2 (παρ. 5.4)

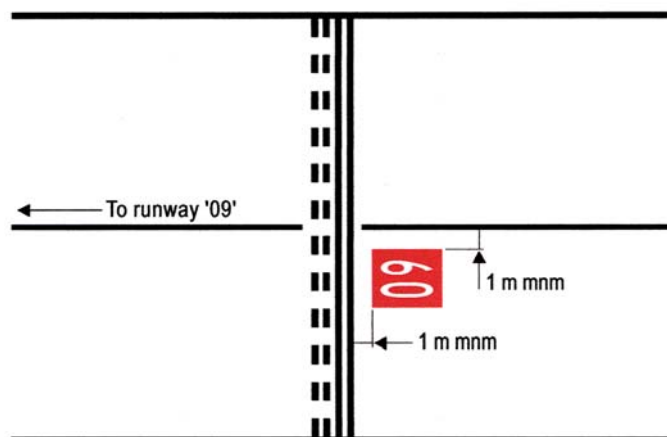
Σχήμα 3

5. Στην περίπτωση που δεν είναι πρακτικά δυνατόν να τοποθετηθεί υποχρεωτική πινακίδα οδηγιών, οι οδηγίες πρέπει να παρέχονται με σχετική διαγράμμιση επί του τροχοδρόμου, όπως στο σχήμα 3 (παρ. 5.2.16.1).
