Πόρισμα Συμβάντος
Ελικοπτέρου SX-HNM
στο ελικοδρόμιο Κορωπίου
12/01/2007

Αρ. Πορίσματος 15/2007

**ΠΟΡΙΣΜΑ ΣΥΜΒΑΝΤΟΣ
ΑΕΡΟΣΚΑΦΟΥΣ SX-HNM**

**ΥΠΟΣΤΕΓΟ ΦΟΡΕΑ ΣΥΝΤΗΡΗΣΗΣ GREEK AIR
(ΕΛΙΚΟΔΡΟΜΙΟ ΚΟΡΩΠΙΟΥ)**

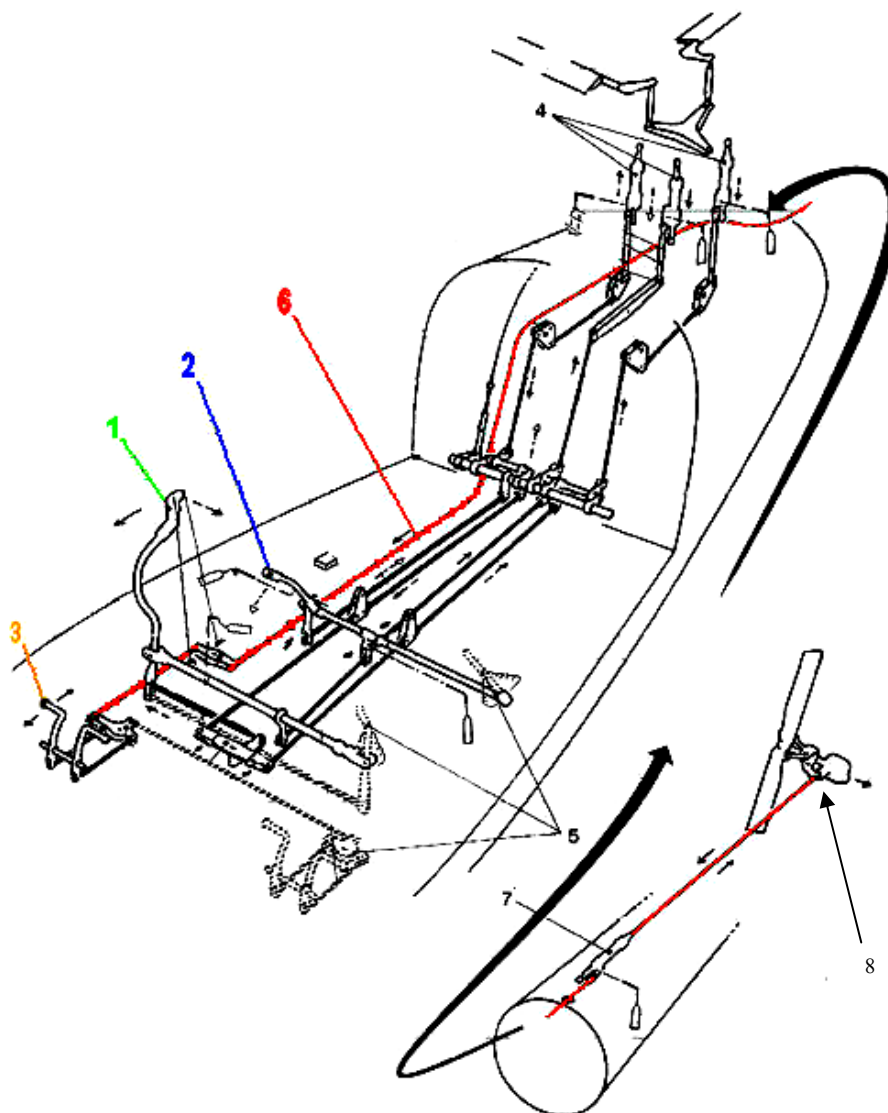
Εικόνα 2: Σχηματική αναπαράσταση των χειριστηρίων

1. Κυρίως στροφείου:
 - Κυκλικού βήματος (Εικόνα 2, Δείκτης 1) που ελέγχει το ε/π ως προς τους άξονες διατοιχισμού και πρόνευσης, με επενέργεια επί του επιπέδου περιστροφής.
 - Συλλογικού βήματος (Εικόνα 2, Δείκτης 2) που ελέγχει το ύψος του ε/π, με επενέργεια επί του βήματος του στροφείου.
2. Ουραίου στροφείου (ποδωστήρια) (Εικόνα 2, Δείκτης 3) που ελέγχει το ε/π ως προς τον άξονα εκτροπής, με επενέργεια επί του ουραίου στροφείου.

Η κίνηση από το χειριστήριο του ουραίου στροφείου μεταδίδεται στο ουραίο στροφείο με μία ντίζα τύπου-σφαιριδίων (ball-type) (Εικόνα 2, Δείκτης 6).
