**ΠΟΡΙΣΜΑ ΣΟΒΑΡΟΥ ΣΥΜΒΑΝΤΟΣ  
ΤΟΥ ΑΕΡΟΣΚΑΦΟΥΣ SX-BIG  
ΣΤΟΝ ΚΡΑΤΙΚΟ ΑΕΡΟΛΙΜΕΝΑ ΡΟΔΟΥ  
ΤΗΝ 30 ΝΟΕΜΒΡΙΟΥ 2008**

ΑΡ. ΠΟΡΙΣΜΑΤΟΣ 01/2010

**Ατύχημα α/φ SX-BIG της ΟΑ**  
**στον Κρατικό Αερολιμένα Ρόδου “Διαγόρας”**  
**την 30<sup>η</sup> Νοεμβρίου 2008**

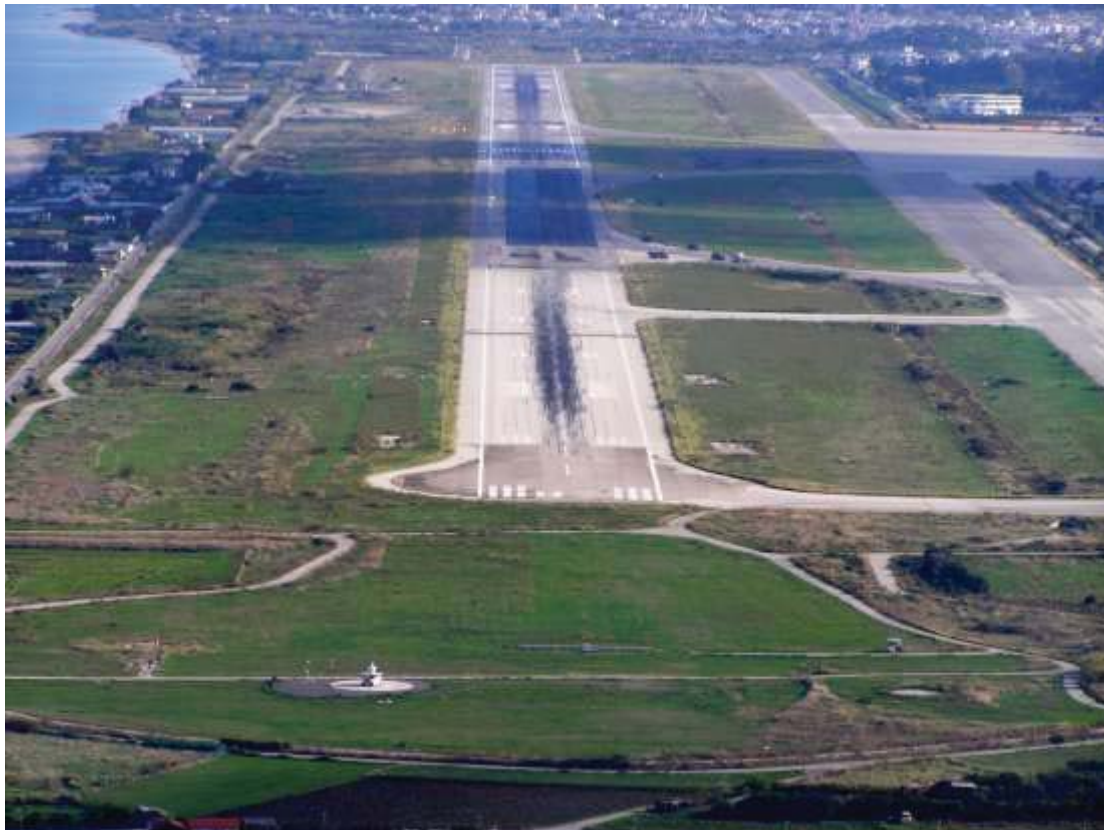
Φωτ. 4

5. Διάδρομος 07 φωτισμένος και με κατάλληλη σήμανση.
6. Μηχανήματα ύψους 5 m θα εργάζονται εντός των μη χρησιμοποιούμενων 1650 m του διαδρόμου 07.
7. Τροχόδρομοι F, E, D, C εκτός ενέργειας.

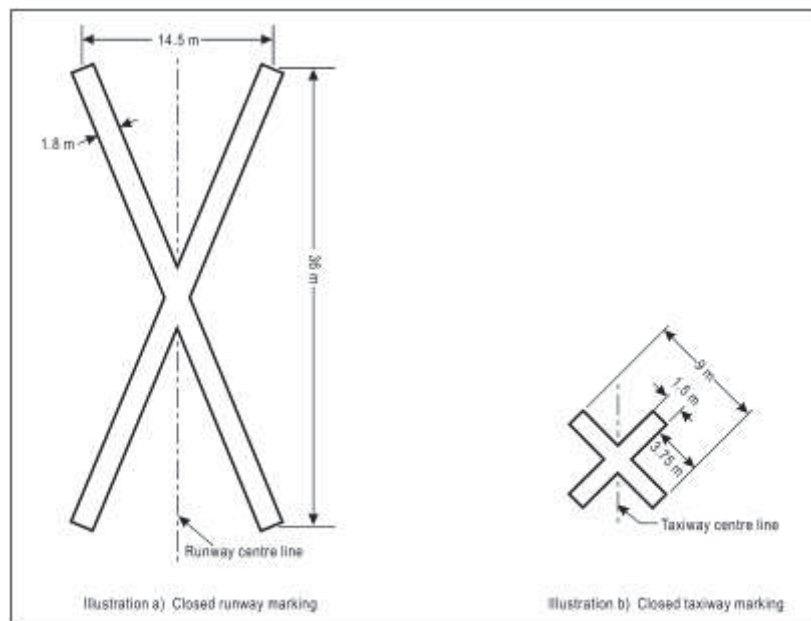
Figure 7-1. Closed runway and taxiway markings
