**ΠΟΡΙΣΜΑ ΔΙΕΡΕΥΝΗΣΗΣ**  
**ΑΤΥΧΗΜΑΤΟΣ ΑΕΡ/ΦΟΥΣ ΗΑ-ΤΑΗ**  
**ΣΤΟΝ ΠΟΤΑΜΟ ΑΞΙΟ**  
**3 NM ΝΔ ΤΟΥ ΠΟΛΥΚΑΣΤΡΟΥ**  
**ΣΤΙΣ 22<sup>η</sup> ΜΑΡΤΙΟΥ 2015**

ΑΡ. ΠΟΡΙΣΜΑΤΟΣ 01 / 2018

**ΕΠΙΤΡΟΠΗ ΔΙΕΡΕΥΝΗΣΗΣ ΑΤΥΧΗΜΑΤΩΝ ΚΑΙ  
ΑΣΦΑΛΕΙΑΣ ΠΤΗΣΕΩΝ  
(ΕΔΑΑΠ)**

**Αεροσκάφους HA-TAH**  
**στον ποταμό Αξιό, γύρω στα 3 NM**  
**νοτιοδυτικά του Πολυκάστρου Κιλκίς**  
**στις 22<sup>η</sup> Μαρτίου 2015**

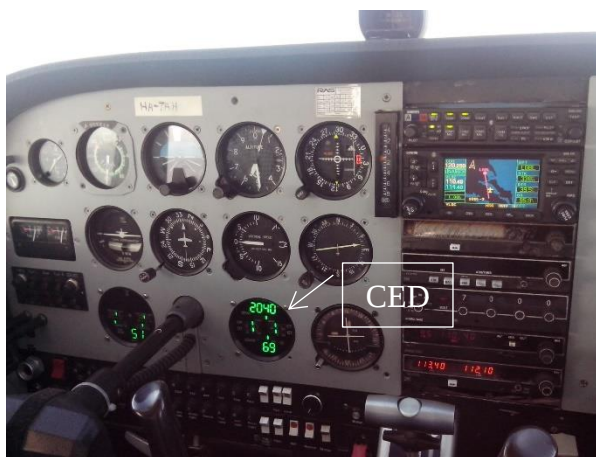
Ο πίνακας οργάνων του α/φους φαίνεται στην παράπλευρη φωτογραφία.

Η ισχύς του κινητήρα σε rpm καθώς και η αντίστοιχη τιμή επί της % αναγράφονται ψηφιακά στο όργανο CED (Compact Engine Display). Το όργανο βρίσκεται κάτω από το ‘Vertical speed indicator’ και μεταξύ του χειριστηρίου και του ‘Course

Deviation Indicator’ και στην συγκεκριμένη περίπτωση έχουμε ένδειξη 2040 rpm και αντίστοιχα 69%.
