**ΕΠΙΤΡΟΠΗ ΔΙΕΡΕΥΝΗΣΗΣ ΑΤΥΧΗΜΑΤΩΝ ΚΑΙ  
ΑΣΦΑΛΕΙΑΣ ΠΤΗΣΕΩΝ  
(ΕΔΑΑΠ)**

**ΠΟΡΙΣΜΑ ΔΙΕΡΕΥΝΗΣΗΣ ΑΤΥΧΗΜΑΤΟΣ  
ΠΤΑΜΕΝΗΣ ΑΕΡΑΘΛΗΤΙΚΗΣ ΣΥΣΚΕΥΗΣ  
(ΑΛΕΞΙΠΤΩΤΟΥ ΠΛΑΓΙΑΣ)  
ΣΤΗΝ ΠΕΡΙΟΧΗ ΑΓΙΟΥ ΣΠΥΡΙΔΩΝΑ ΚΟΛΙΑΚΙΟΥ  
ΔΗΜΟΥ ΕΠΙΔΑΥΡΟΥ**

**ΠΟΡΙΣΜΑ ΔΙΕΡΕΥΝΗΣΗΣ ΑΤΥΧΗΜΑΤΟΣ**  
**03 / 2019**

**Ιπτάμενης Αεραθλητικής Συσκευής  
(Αλεξιπτώτου Πλαγιάς)  
στην περιοχή Αγίου Σπυρίδωνα Κολιακίου, Δήμου Επιδαύρου,  
την 23<sup>η</sup> Απριλίου 2018**

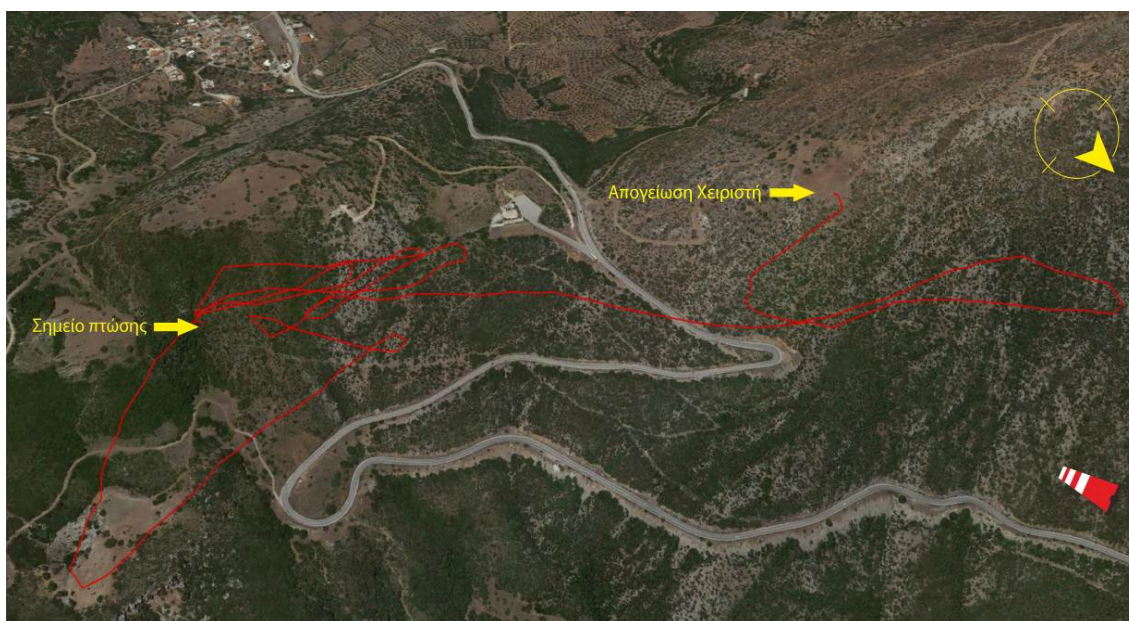
**Εικ. 1:** Η περιοχή απογείωσης, το ίχνος πτήσης και το σημείο πτώσης

Η διάρκεια της πτήσης του εν λόγω χειριστή ήταν 14 min περίπου και περιορίστηκε κατά το μεγαλύτερο μέρος Α. της περιοχής απογείωσης και σε απόσταση έως 1.000 m από αυτήν. Το ατύχημα συνέβη στις 17:49 h περίπου και το σημείο πτώσης του χειριστή, το οποίο βρίσκεται ΝΑ. της περιοχής απογείωσης, είναι σε δύσβατη, βραχώδη και θαμνώδη περιοχή σε απόσταση 88 m περίπου από τον πλησιέστερο χωματόδρομο. Το σημείο αυτό προσδιορίζεται από τις συντεταγμένες  $37^{\circ}35'57,3''\text{B.}$ ,  $023^{\circ}09'49,2''\text{A.}$  και παρουσιάζει υψομετρική διαφορά 387 m A.M.S.L. περίπου (βλ.: **Εικ. 1** & **Εικ. 14**). Επισημαίνεται, επίσης, ότι ο χειριστής δεν προέβη στη χρήση του εφεδρικού αλεξιπτώτου του.

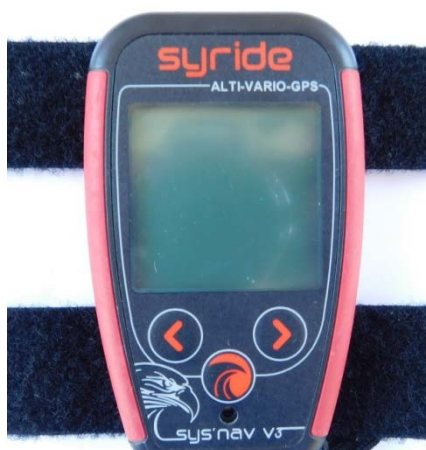
**Εικ. 6:** Η συσκευή vario του χειριστή

Στον εξοπλισμό, που παραδόθηκε στην Ομάδα Διερεύνησης, υπήρχε συσκευή alti-vario-GPS της εταιρίας Syride, μοντέλο SYS'Nav v3 variometer, με ενσωματωμένο αισθητήρα μέτρησης δυνάμεων g (g-force) (βλ.: **Εικ. 6**). Η συγκεκριμένη συσκευή δύναται να τροφοδοτηθεί με παγκόσμια δεδομένα εναερίων χώρων (worldwide airspaces), παγκόσμια τοπογραφικά δεδομένα ανύψωσης (elevation) της επιφάνειας του εδάφους ως προς το μέσο επίπεδο της επιφάνειας της θάλασσας (Above Mean Sea Level-A.M.S.L.) και ως εκ τούτου μέσω αυτών προκύπτει, η εύρεση του ύψους του χειριστή επάνω από την εκάστοτε επιφάνεια

του εδάφους (worldwide Above Ground Level-A.G.L.). Βέβαια, το ύψος επάνω από την επιφάνεια του εδάφους έχει ακρίβεια  $\pm 20$  m, στην οποία προστίθεται η ακρίβεια του G.P.S., δηλαδή λίγα μέτρα (m) σφάλματος επιπλέον. Επίσης, η συσκευή έχει δυνατότητα ενσωμάτωσης λειτουργιών πλοήγησης (navigation features) και δύναται να καταγράψει δεδομένα 1.500 h πτήσεων με ρυθμό ενός σημείου κάθε sec.

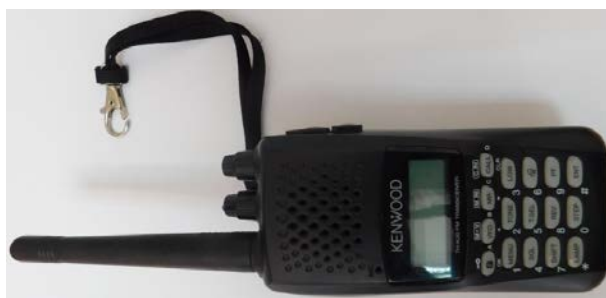
**Εικ. 7:** Η συσκευή επικοινωνίας του χειριστή

Ο χειριστής διέθετε πομποδέκτη V.H.F. της εταιρίας KENWOOD, μοντέλο TH-K20 FM TRANSCEIVER (βλ.: **Εικ. 7**).

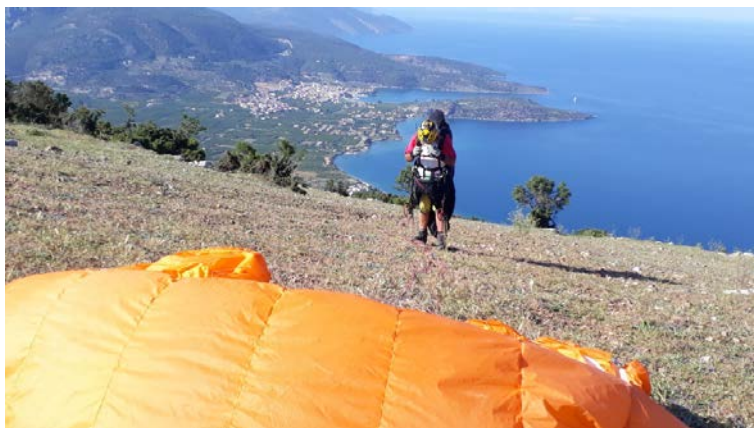
**Εικ. 8:** Η θέση απογείωσης

Η θέση απογείωσης ήταν στην περιοχή Κολιάκι, τοπικής κοινότητας Τραχειάς, δημοτικής ενότητας Επιδαύρου του Δήμου Επιδαύρου. Οι γεωγραφικές συντεταγμένες της ήταν 37°36'12.23"B. και 23°9'15.63"A. και η ανύψωση της επιφάνειά της ήταν 470 m περίπου A.M.S.L. (βλ.: **Εικ. 1** & **Εικ. 8**). Απέιχε δε 3,8 km περίπου από την Παλιά Επίδαυρο και 2,0 km περίπου από την επιλεγμένη θέση προσγείωσης. Η συγκεκριμένη θέση είχε επιλεγεί για απογειώσεις αλεξιπτωτών πλάγιας, τόσο για την έκτασή της, μεγαλύτερη από 950 m<sup>2</sup> περίπου, όσο και για την κατάλληλη κλίση του εδάφους της, που την καθιστούσαν ασφαλή για απογειώσεις. Το δε μήκος της προσέφερε την δυνατότητα έγκαιρης και ασφαλούς ακύρωσης της διαδικασίας απογείωσης σε περίπτωση κάποιου προβλήματος.
