**Πόρισμα Διερεύνησης Ατυχήματος  
Αλεξιπτώτου Πλαγιάς  
στον Εμπεσσό Αιτωλοακαρνανίας  
την 25<sup>η</sup> Αυγούστου 2010**

**ΑΡ. ΠΟΡΙΣΜΑΤΟΣ 05 / 2011**

**ΕΠΙΤΡΟΠΗ ΔΙΕΡΕΥΝΗΣΗΣ ΑΤΥΧΗΜΑΤΩΝ ΚΑΙ  
ΑΣΦΑΛΕΙΑΣ ΠΤΗΣΕΩΝ  
(ΕΔΑΑΠ)**

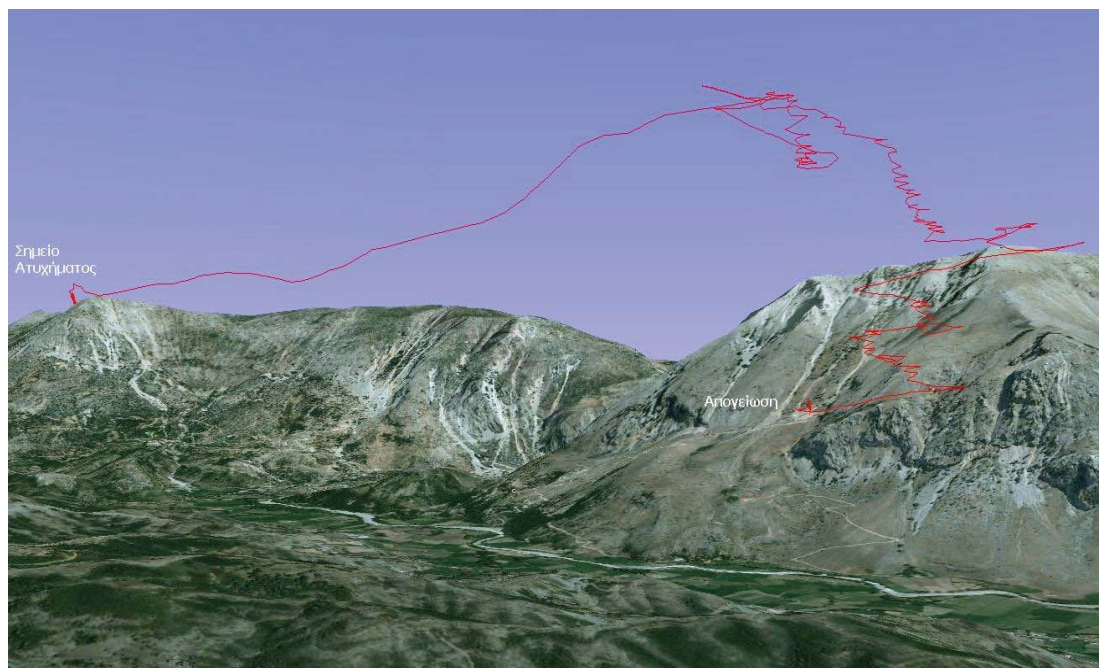
Εικόνα 1

Μετά την εκκίνηση του αγώνα και αφού είχε διανύσει 6.360 m, στις 14:21:54 h κατέπεσε σε πλαγιά βουνού, σε υψόμετρο 1.447 m, με συνέπεια τον τραυματισμό του. Προκειμένου να προσφέρουν βοήθεια, προσγειώθηκαν και βρέθηκαν κοντά του άμεσα τρεις συναθλητές του, ενώ μετά από μία περίπου ώρα κατέφθασε ασθενοφόρο του αγροτικού ιατρείου που είχε παραχωρηθεί στη διοργάνωση καθώς και όχημα του Δήμου.

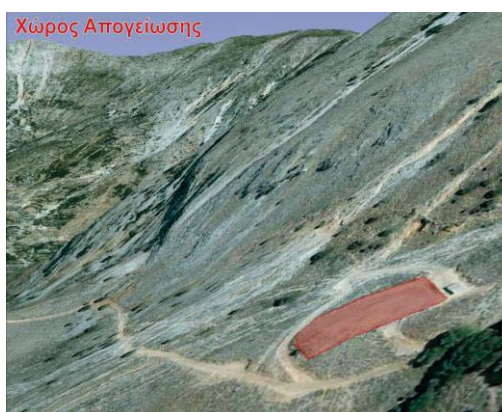
Φωτ. 3

Ο χώρος απογείωσης βρίσκεται στη δυτική πλευρά του όρους Κανάλα Αιτωλοακαρνανίας στη θέση «Κόκκινο στεφάνι» και σε υψόμετρο 700 μέτρα από τη επιφάνεια της θάλασσας και προσδιορίζεται από τις συντεταγμένες: Γεωγραφικό πλάτος  $39^{\circ}00'12.78''$  Β, Γεωγραφικό μήκος  $21^{\circ}19'48.68''$  Α, και η έκτασή του είναι  $2,400 \text{ m}^2$  (φωτ. 3 ).

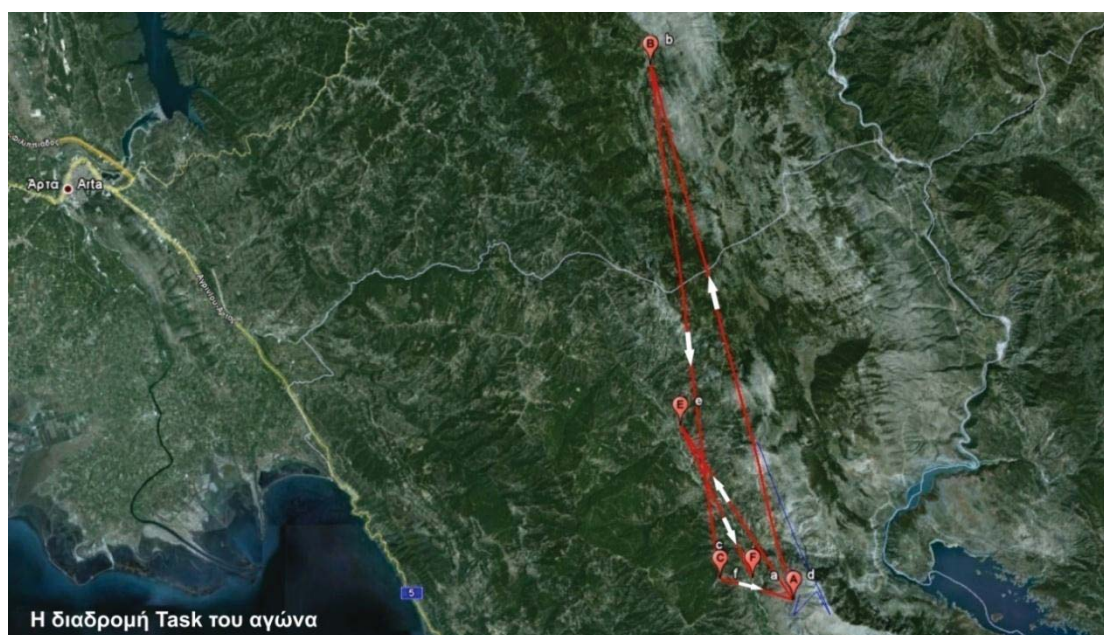
Εικόνα 2

Η διαδρομή του αγώνα (εικόνα 2), συνολικού μήκους 62.64 km, περιελάμβανε τα εξής σημεία στροφής όπως αυτά είχαν καταχωρηθεί στα GPS :

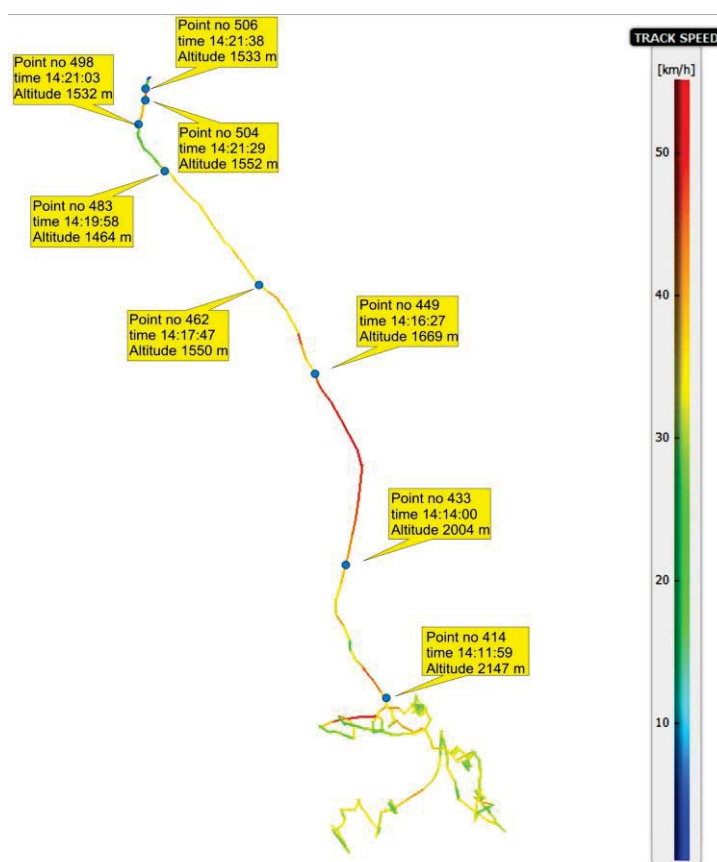
Εικόνα 3

Ο χειριστής απογειώθηκε στις 13:38:37 h και σύμφωνα με τα στοιχεία του GPS που έφερε μαζί του κατά τα πρώτα λεπτά της πτήσης του και μέχρι τις 14:11:59 h, κινούνταν κοντά στο χώρο της απογείωσης, και μέσα στην περιοχή που είχαν ορίσει οι διοργανωτές ως χώρο αναμονής μέχρι την εκκίνηση του αγώνα (point no 414) (Εικόνα 3).
