**ΕΠΙΤΡΟΠΗ ΔΙΕΡΕΥΝΗΣΗΣ ΑΤΥΧΗΜΑΤΩΝ ΚΑΙ  
ΑΣΦΑΛΕΙΑΣ ΠΤΗΣΕΩΝ  
(ΕΔΑΑΠ)**

**ΠΟΡΙΣΜΑ ΑΤΥΧΗΜΑΤΟΣ  
ΑΛΕΞΙΠΤΩΤΟΥ ΠΛΑΓΙΑΣ  
ΣΤΗΝ ΠΕΡΙΟΧΗ ΠΛΑΤΑΙΩΝ ΒΟΙΩΤΙΑΣ  
ΤΗΝ 31η ΑΥΓΟΥΣΤΟΥ 2014**

**ΠΟΡΙΣΜΑ ΔΙΕΡΕΥΝΗΣΗΣ ΑΤΥΧΗΜΑΤΟΣ**  
**06 / 2015**

**Ιπτάμενης Αεραθλητικής Συσκευής (Αλεξίπτωτου Πλαγιάς)**  
**στην Περιοχή Πλαταιών Βοιωτίας**  
**την 31η Αυγούστου 2014**

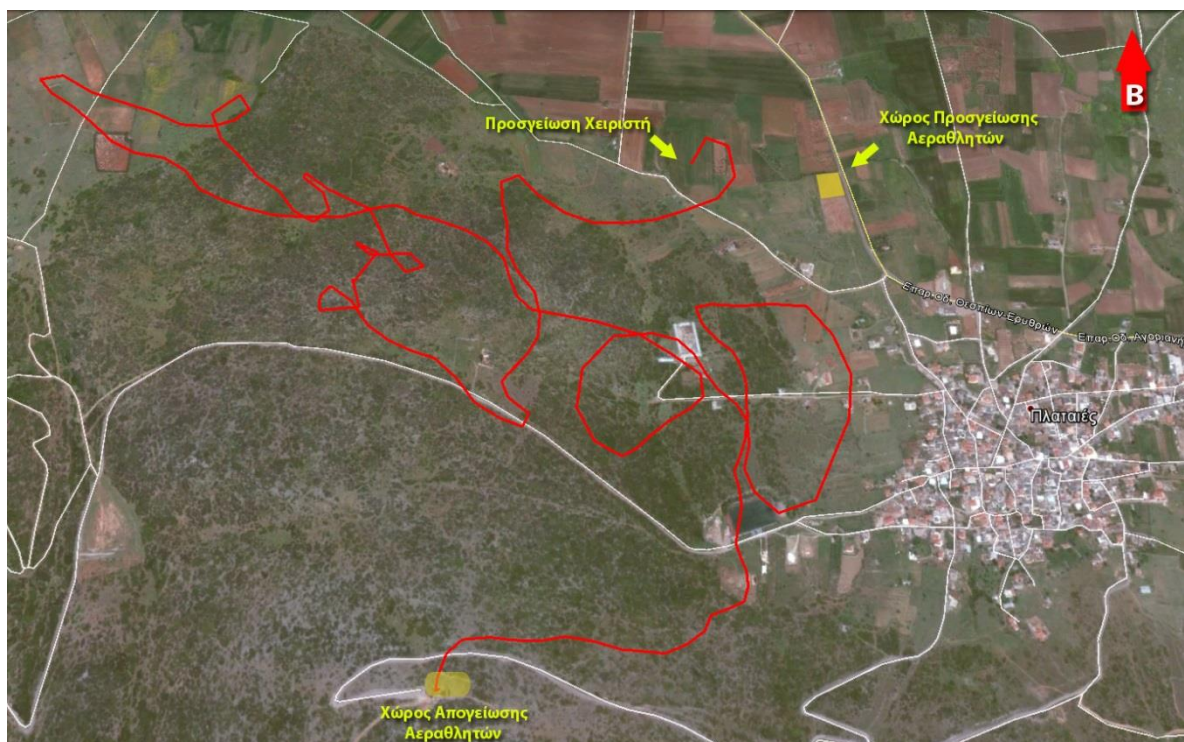
απογείωσης παρόμοιων αεραθλητικών συσκευών που βρίσκεται κοντά στις Πλαταιές στο όρος Κιθαιρώνας, στις 16:29 h πραγματοποιώντας μια ολιγόλεπτη πτήση περιμετρικά από το σημείο απογείωσης και σε ακτίνα έως 2000 m από αυτή. Η προσγείωσή της έγινε μετά από 28 min πτήσης, εκτός του ενδεδειγμένου χώρου που χρησιμοποιείται για τις προσγειώσεις στην περιοχή των Πλαταιών όπως φαίνεται και στην Εικ. 1.

**Εικ. 1 Το ίχνος της πρώτης πτήσης.**

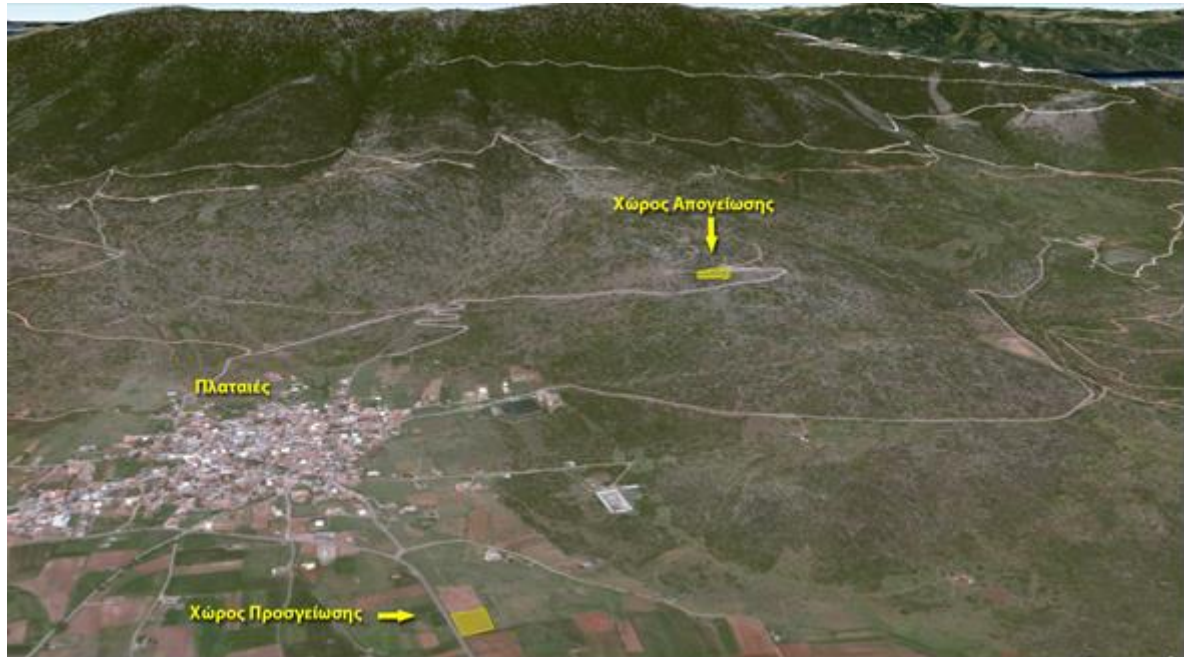
Ο χώρος απογείωσης, βρίσκεται στη Βόρεια πλευρά του όρους Κιθαιρώνα σε υψόμετρο 625 m από την επιφάνεια της θάλασσας και καλύπτει έκταση μεγαλύτερη των 1500 m<sup>2</sup>. Προσδιορίζεται από τις συντεταγμένες: γεωγραφικό πλάτος 38° 12' 25.47" N (Βόρειο), γεωγραφικό μήκος 023° 15' 8.36" E (Ανατολικό).

Εικ. 6 Οι χώροι Απογείωσης και Προσγείωσης

Η κλίση του εδάφους σε συνδυασμό με το μήκος και το πλάτος επιτρέπουν ασφαλείς απογειώσεις συσκευών ΙΑΣ καθώς παρέχουν την δυνατότητα ελιγμών αλλά και τη δυνατότητα ακύρωσης της απογείωσης λόγω του επαρκούς μήκους εάν αυτό χρειαστεί. Ως προσγείωση χρησιμοποιείται έκταση 4500 m<sup>2</sup> περίπου που προσδιορίζεται από τις συντεταγμένες 38° 13' 5.8"N, 023° 15' 44.8"E και απέχει περίπου 1500μ από τον χώρο απογείωσης.
