**ΕΠΙΤΡΟΠΗ**  
**ΔΙΕΡΕΥΝΗΣΗΣ ΑΤΥΧΗΜΑΤΩΝ & ΑΣΦΑΛΕΙΑΣ ΠΤΗΣΕΩΝ**

Πόρισμα Διερεύνησης Ατυχήματος  
Ιπτάμενης Αθλητικής Συσκευής  
(Αλεξιπτώτου Πλαγιάς)  
στην περιοχή Γλυκή, Θεσπρωτίας  
την 13 Μαΐου 2007

Αρ. Πορίσματος 09/2008

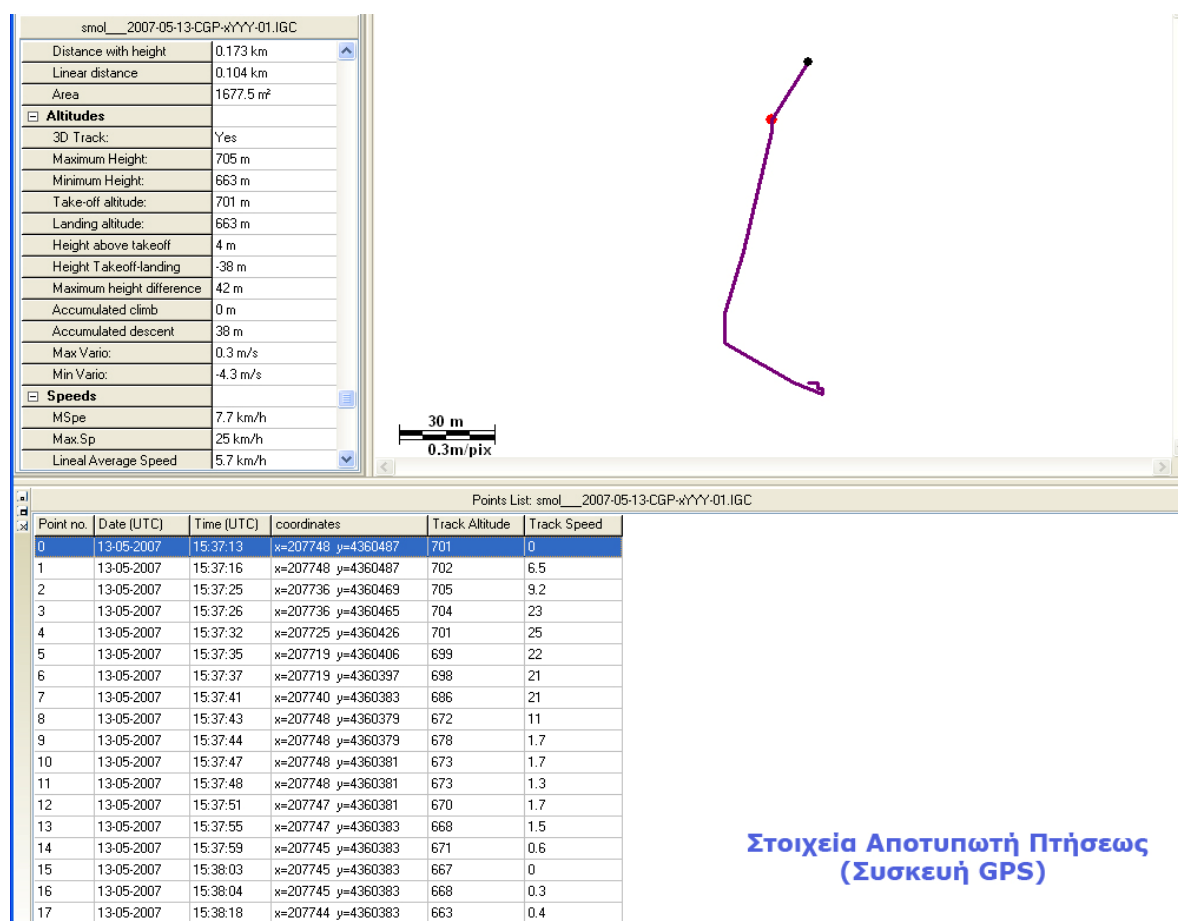
Η συσκευή GPS η οποία καταγράφει τις συντεταγμένες και την πορεία του αλεξιπτώτου (βλέπε παρακάτω πίνακα) και την οποία έφερε μαζί του ο χειριστής βρέθηκε χωρίς ζημιά. Από τα στοιχεία της συσκευής αυτής αναλύθηκε η πορεία, το ύψος και η ταχύτητα του εν λόγω χειριστή.

Η συσκευή παρέμεινε ανοιχτή για αρκετό χρόνο μετά το ατύχημα με συνέπεια την καταγραφή και της οδικής μεταφοράς του χειριστή.

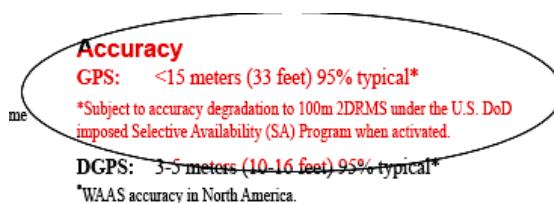
Στα σημεία που ακολουθούν 9-10-11 κλπ. οι μικρές αλλαγές στο ύψος και τη θέση που παρατηρούνται οφείλονται στο αποδεκτό σφάλμα προσδιορισμού θέσεως του συστήματος GPS.

Σύμφωνα με το εγχειρίδιο λειτουργίας της συσκευής GPS (Garmin model Etrex Vista Cx) στη σελίδα 88 αναφέρεται ότι η ακρίβεια της θέσης όπως αυτή προσδιορίζεται από τη συσκευή μπορεί να έχει απόκλιση έως 15 m. Στην προκειμένη περίπτωση οι αποκλίσεις που παρατηρούνται είναι λιγότερες των δύο μέτρων.
