**ΕΠΙΤΡΟΠΗ ΔΙΕΡΕΥΝΗΣΗΣ ΑΤΥΧΗΜΑΤΩΝ ΚΑΙ  
ΑΣΦΑΛΕΙΑΣ ΠΤΗΣΕΩΝ  
(ΕΔΑΑΠ)**

**ΠΟΡΙΣΜΑ ΑΤΥΧΗΜΑΤΟΣ  
HELIOS AIRWAYS ΠΤΗΣΗ HCY522  
BOEING 737-31S  
ΣΤΟ ΓΡΑΜΜΑΤΙΚΟ  
ΤΗΝ 14<sup>Η</sup> ΑΥΓΟΥΣΤΟΥ 2005**

## ΠΟΡΙΣΜΑ ΔΙΕΡΕΥΝΗΣΗΣ ΑΤΥΧΗΜΑΤΟΣ

Ατύχημα αεροπλάνου 5B-DBY της Helios Airways,  
πτήση HCY522 την 14<sup>η</sup> Αυγούστου 2005,  
33 Km Βορειοδυτικά του Διεθνούς Αερολιμένα Αθηνών,  
πλησίον του Γραμματικού, Αττικής

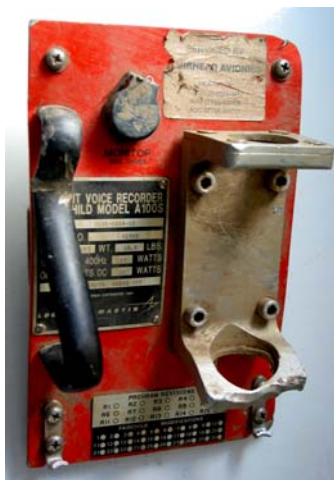
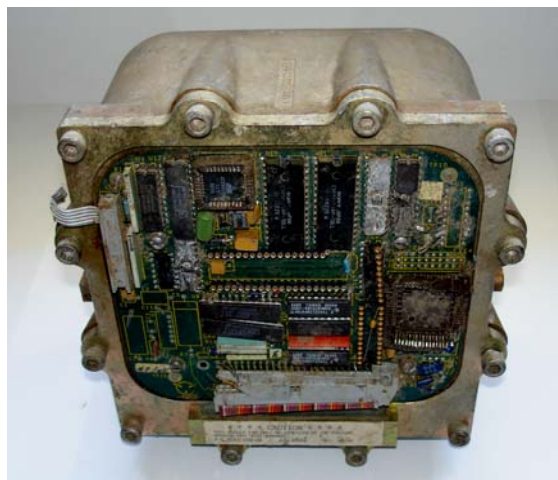
## Φωτογραφία – CVR

Πρόσθιο κάλυμμα της εξωτερικής θήκης

Υπομονάδα μνήμης

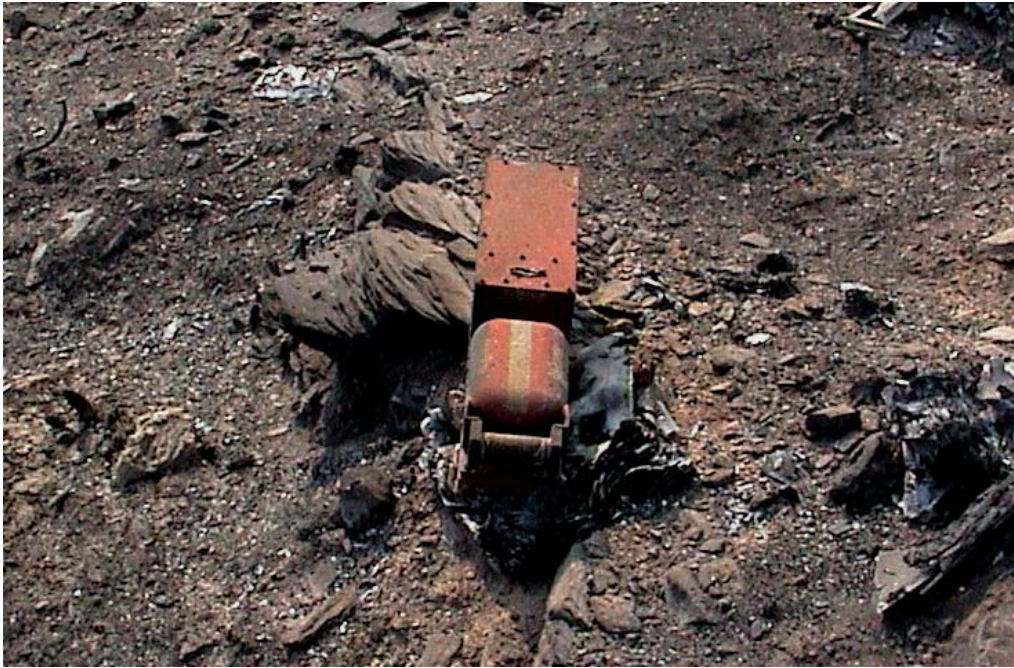
**Φωτογραφία - FDR**

Το FDR βρέθηκε κοντά στην πίσω δεξιά θύρα εξυπηρέτησης και ανασύρθηκε από τον χώρο των συντριμμάτων την ημέρα του ατυχήματος (Φωτογρ. FDR). Εστάλη για αποκωδικοποίηση στις εγκαταστάσεις της BEA και η αποκωδικοποίηση ξεκίνησε στις 17/08/2005. Ήταν σε καλή κατάσταση χωρίς ζημιές από την πρόσκρουση. Παρ' όλα αυτά η εξωτερική θήκη και το εξωτερικό της μονάδας εξαγωγής στοιχείων ήταν μαύρα από την έκθεση στη φωτιά και η βαφή είχε λιώσει. Λόγω του ότι υπήρχαν ενδείξεις θερμικής καταπόνησης η προστατευμένη μονάδα αφαιρέθηκε από το FDR και συνδέθηκε με νέα μονάδα εξαγωγής στοιχείων. Στην συνέχεια συνδέθηκε με τον εξοπλισμό απομαγνητοφώνησης, ώστε να μεταβιβασθεί εκεί το αρχείο με τα πρωτογενή δεδομένα. Το αρχείο με τα δεδομένα συγχρονίστηκε (synchronized) χρησιμοποιώντας λογισμικό από την BEA.

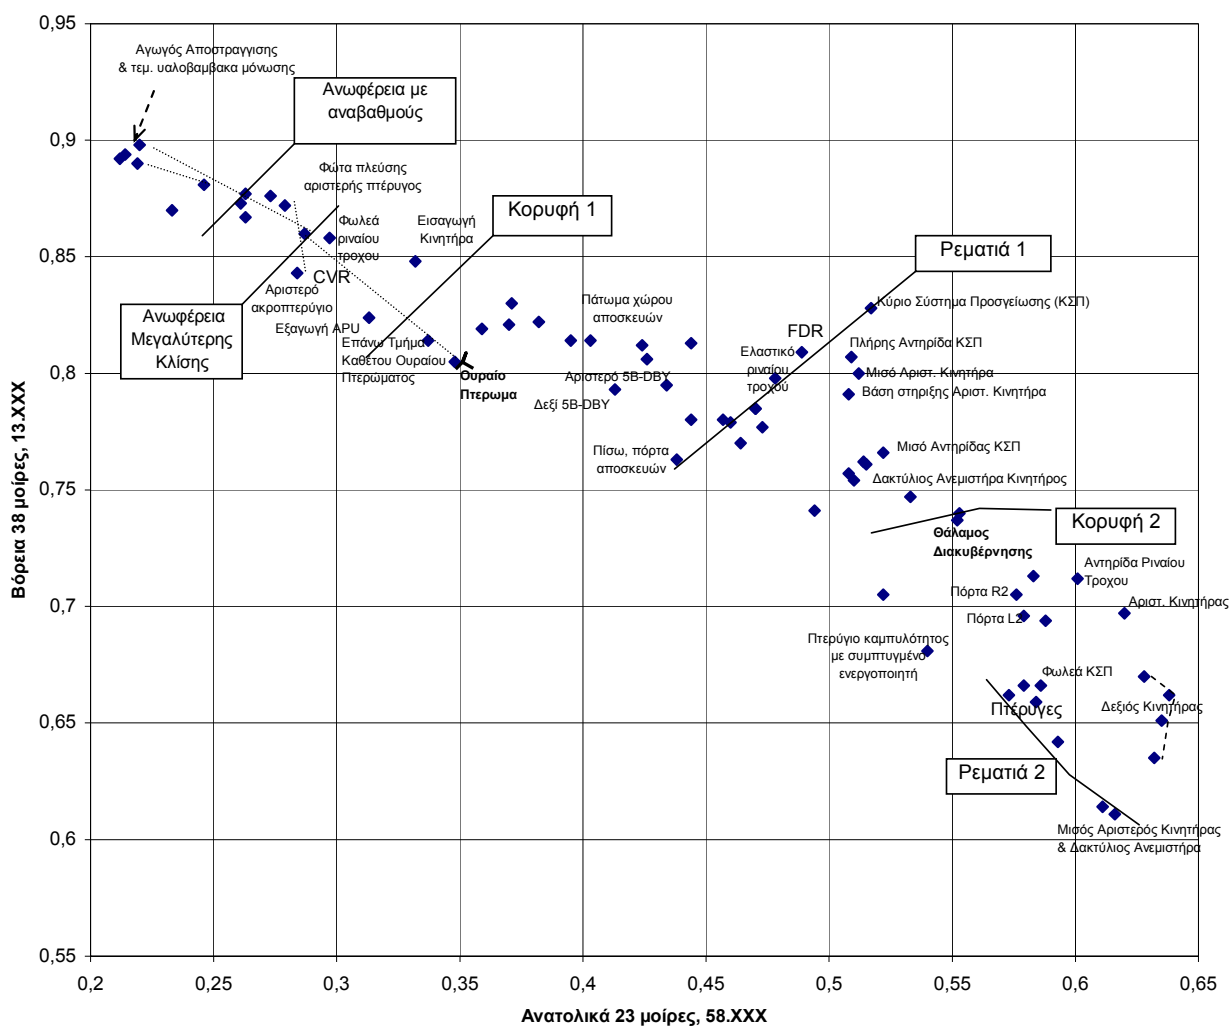
**Διάγραμμα - Χάρτης Διασποράς Συντριμμάτων**

Τα συντρίμματα είχαν διασπαρθεί πάνω σε δύο βραχώδεις λόφους, καλύπτοντας απόσταση 800 m σε ευθεία γραμμή με γενικό προσανατολισμό από δυσμίας προς ανατολάς (Διάγραμμα – Χάρτης Διασποράς Συντριμμάτων και στα Παραρτήματα Κατανομής Θέσεων Συντριμμάτων). Το πρώτο εξάρτημα που βρέθηκε ήταν ένας αγωγός αποστράγγισης στο σημείο αρχικής πρόσκρουσης της ατράκτου στο έδαφος. Στην εγγύς περιοχή υπήρχαν υπολείμματα υαλοβάμβακα της θερμικής-ακουστικής μόνωσης.

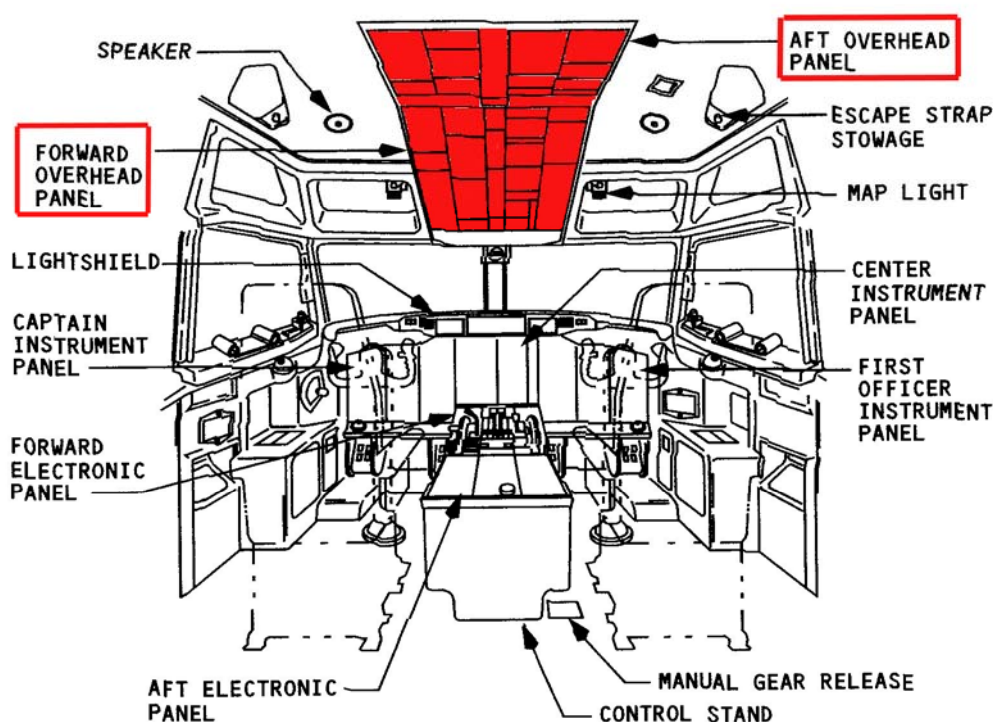
**Διάγραμμα – Θέση του Πίνακα Οργάνων P5 (σημειωμένος με κόκκινο)**

Ο πίνακας οργάνων P5 υπεράνω των χειριστών ήταν μεταξύ των συντριμμάτων του θαλάμου διακυβέρνησης. Η πρόσβαση στο πίνακα οργάνων έγινε παραμερίζοντας τα συντρίμματα. Από την στιγμή που εντοπίστηκε ο πίνακας οργάνων, χρησιμοποιήθηκε χαμηλή πίεση αέρα, ώστε να απομακρυνθούν τα ξένα σώματα, η σκόνη και τα λεπτά συντρίμματα, με σκοπό την οπτική εξέταση των οργάνων ελέγχου. Ολόκληρος ο πίνακας οργάνων P5 φωτογραφήθηκε και η θέση των εξαρτημάτων ελέγχου, διακόπτες δύο θέσεων (toggle switches), κομβία (knobs), διακόπτες (switches) και ενδείκτες (indicators) εξετάστηκαν οπτικά και κατεγράφησαν. Τα όργανα ελέγχου δεν ενεργοποιήθηκαν.

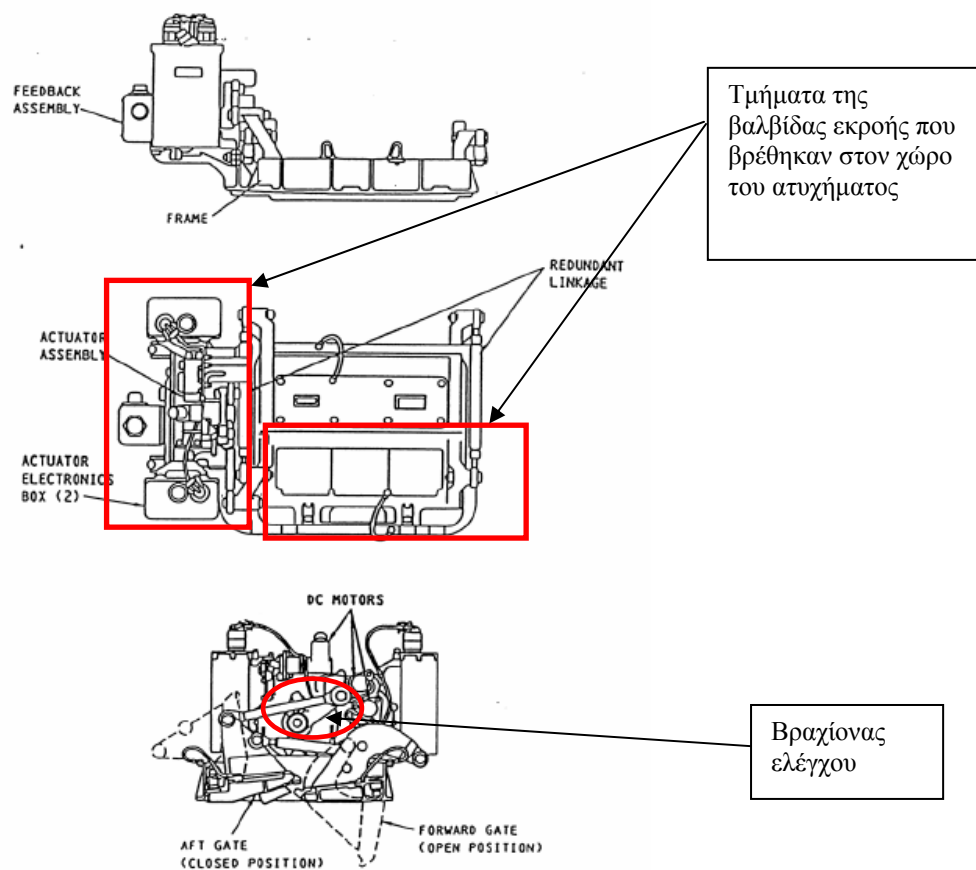
**Διάγραμμα – Οπίσθια Βαλβίδα Εκροής**

Στον χώρο του ατυχήματος βρέθηκαν το συγκρότημα του μηχανισμού ενεργοποίησης (actuator/motor) και αμφότερες οι θυρίδες της οπίσθιας βαλβίδας εκροής (βλέπε διάγραμμα και φωτογραφίες κατωτέρω και στην επόμενη σελίδα). Το συγκρότημα του μηχανισμού ενεργοποίησης (actuator/motor) της οπίσθιας βαλβίδας εκροής είχε αποσπαστεί και από τις δύο θυρίδες. Η κατάσταση του συγκροτήματος κατεγράφη και φωτογραφήθηκε στον χώρο του ατυχήματος. Ο βραχίονας ελέγχου και ο ενδείκτης θέσης παρέμειναν προσαρμοσμένοι στο συγκρότημα του κινητήρα. Πιέζοντας με τα χέρια, ασκήθηκε μία μικρή δύναμη στον βραχίονα ελέγχου. Ήταν κολλημένος στην θέση του και δεν μπορούσε να περιστραφεί ελεύθερα. Στον χώρο φύλαξης, έγινε μία μέτρηση της απόστασης από το άκρο τερματισμού του μοχλού του βραχίονα ελέγχου σε κλειστή θέση μέχρι τη θέση που αυτός βρέθηκε. Η απόσταση ανάμεσα στα δύο σημεία ήταν 8.0 mm (βλέπε φωτογρ στην επόμενη σελίδα).
